# 北海道PCB廃棄物処理事業

## 施設設備の改善目的とその対応内容

平成19年12月20日

日本環境安全事業株式会社

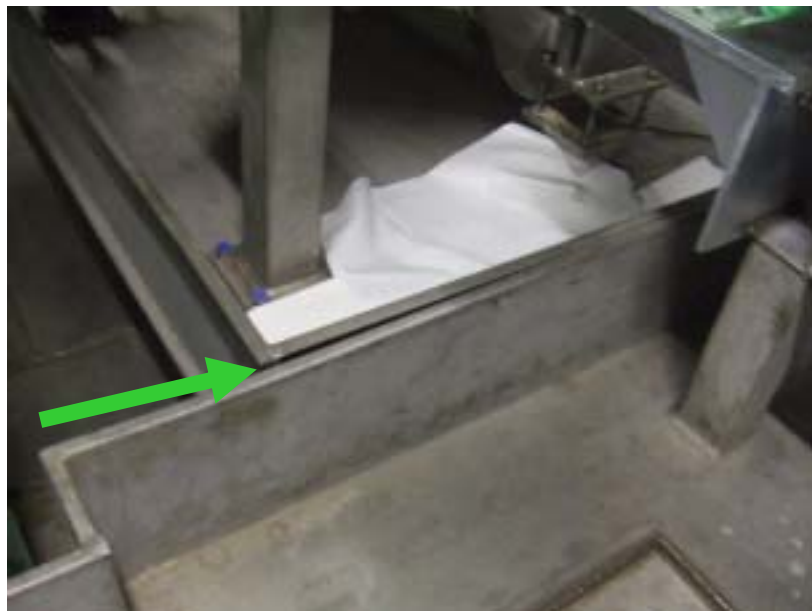
オイルパンの間に隙間がある状態

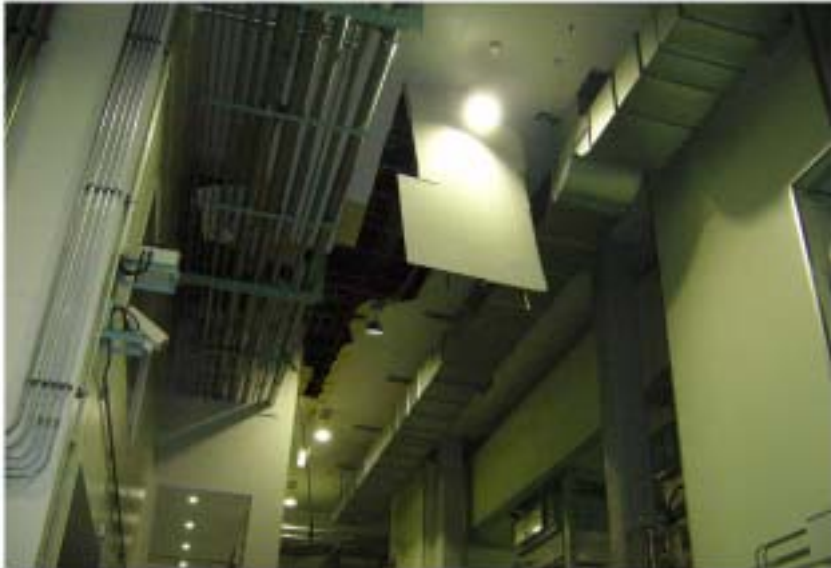
天井部

北九州事業所の天井材落下状況(平成18年9月30日)

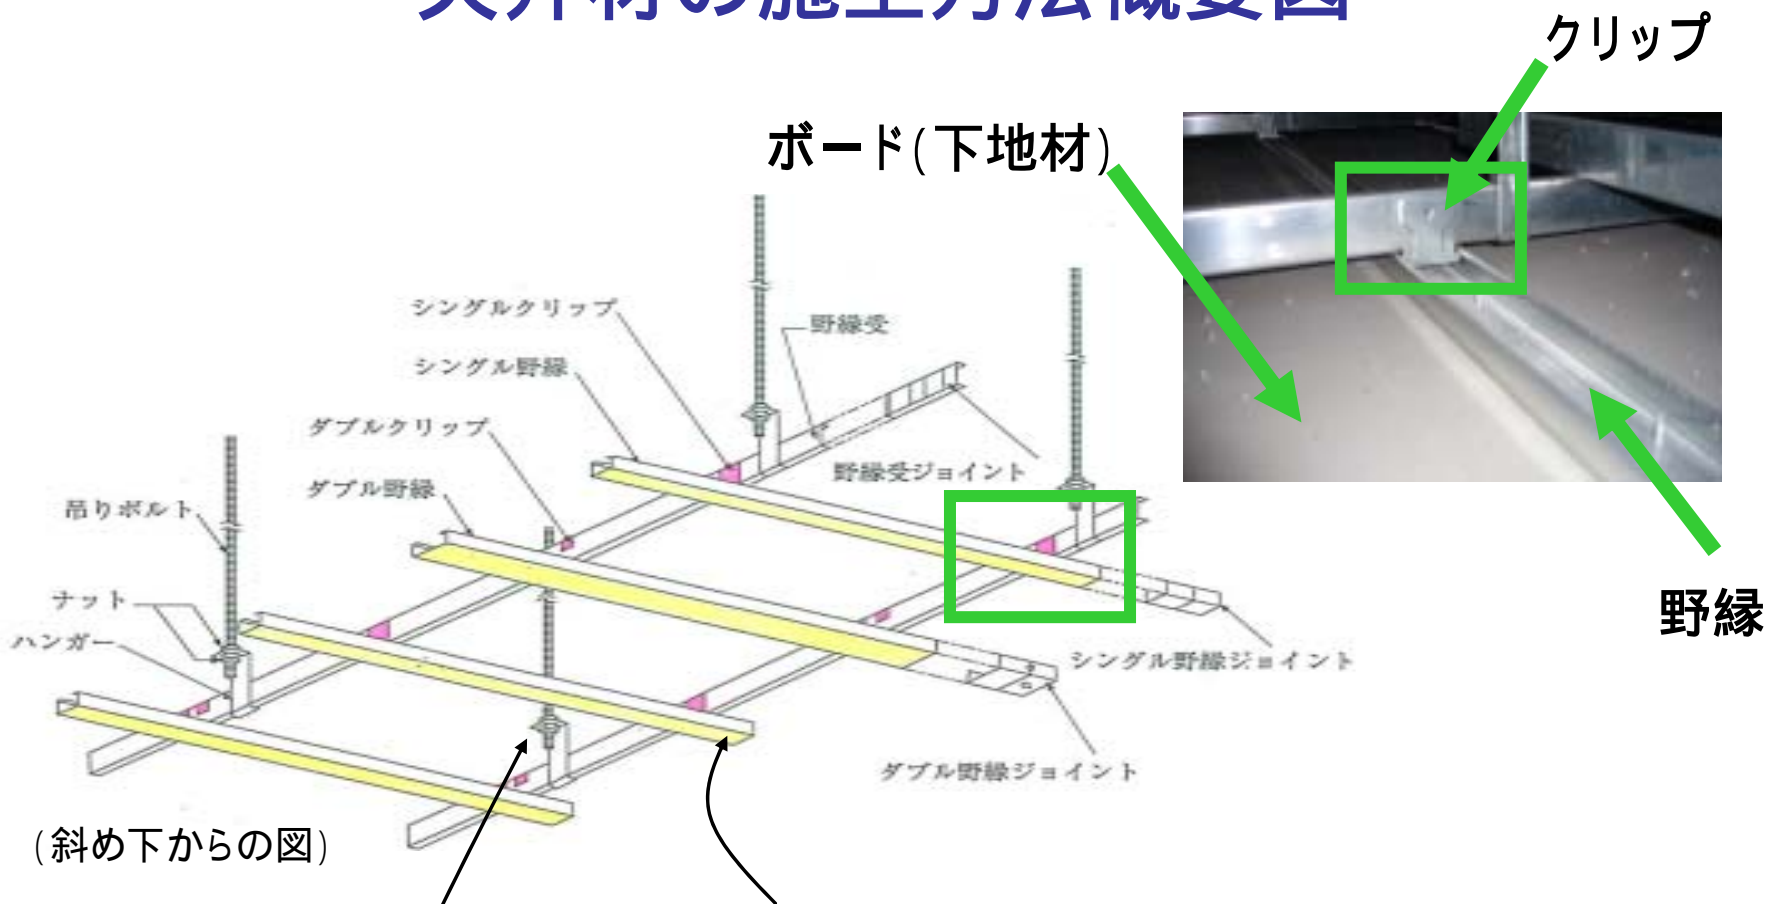
野縁に下地材(石膏ボード)を張り、その上に仕上材(ケイカル板)を張っています。(2枚合わせてボードと呼ぶこととします)

落下した天井材を確認したところ、クリップ + 野縁 + ボードで落下しているものが多く確認されました。

クリップの強度アップ(板厚0.6ミリ 0.8ミリ:構造的に30%程度の補強)

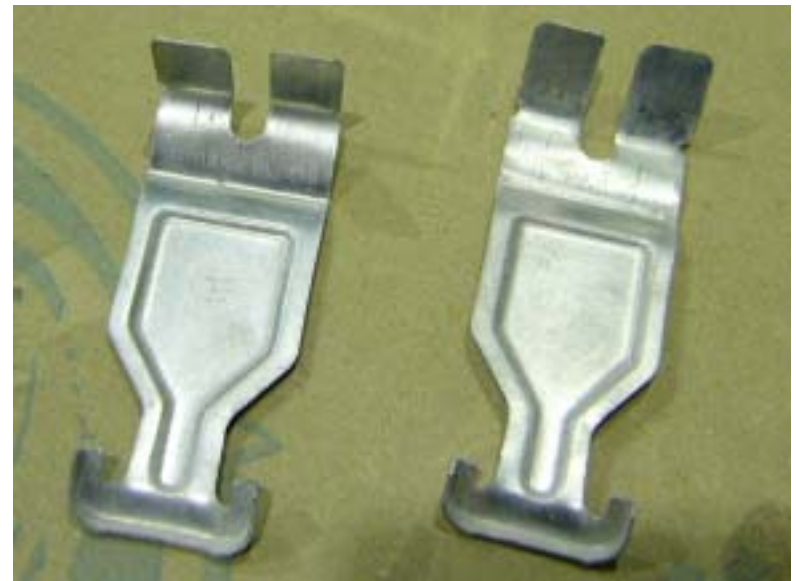
ボードとともに落下したクリップ  
(固定部が伸びている)

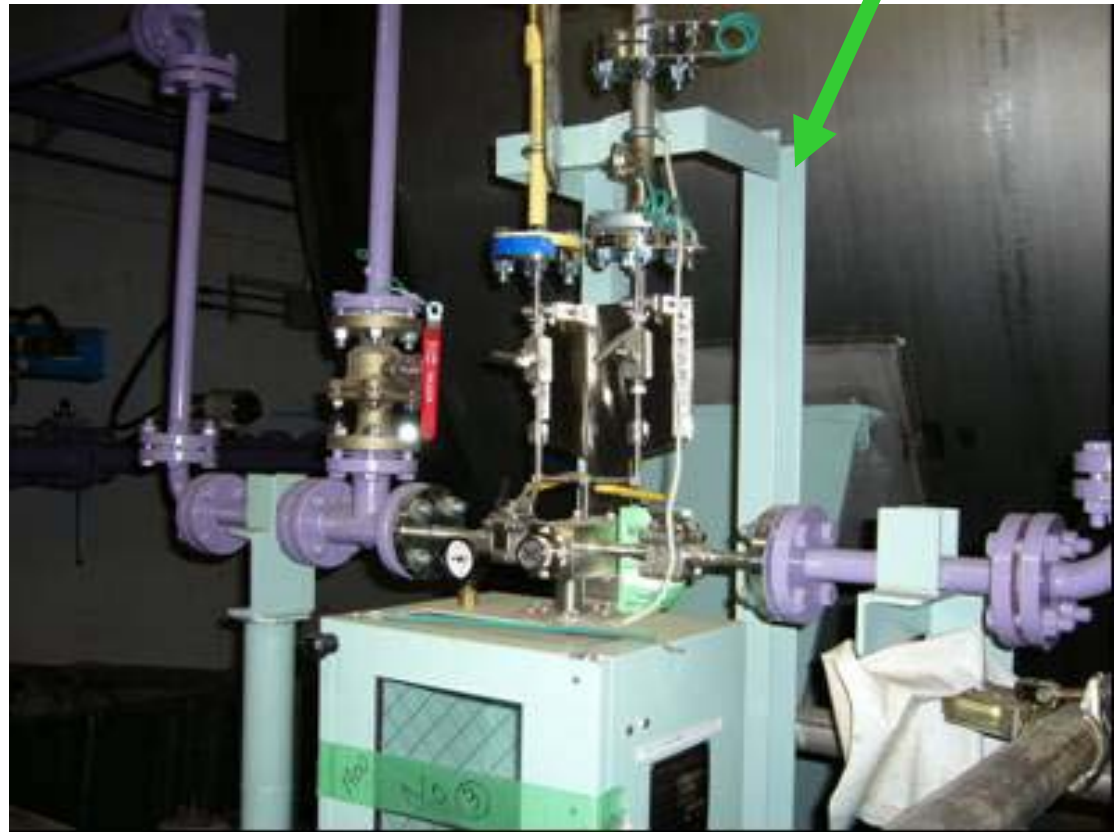
配管サポートなし

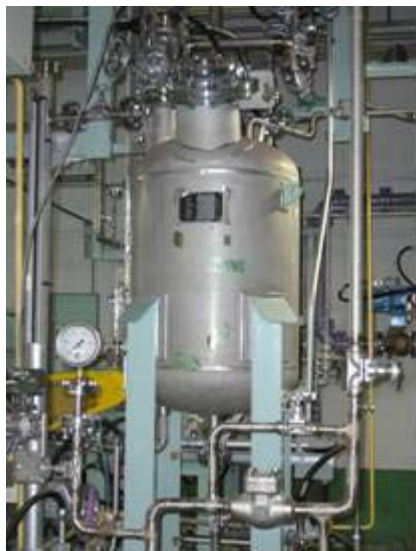
メンテナンスデッキなし
