トラブル事象等について

平成 23 年 10 月 7 日判明したトラブル事象について (1/1) (最終報)
(前回監視円卓会議からの変更箇所を赤字で記載)

平成 23 年 12 月に発生したトラブル事象について (1 / 1)

平成 24 年 1 月に発生したトラブル事象について (1 / 1)

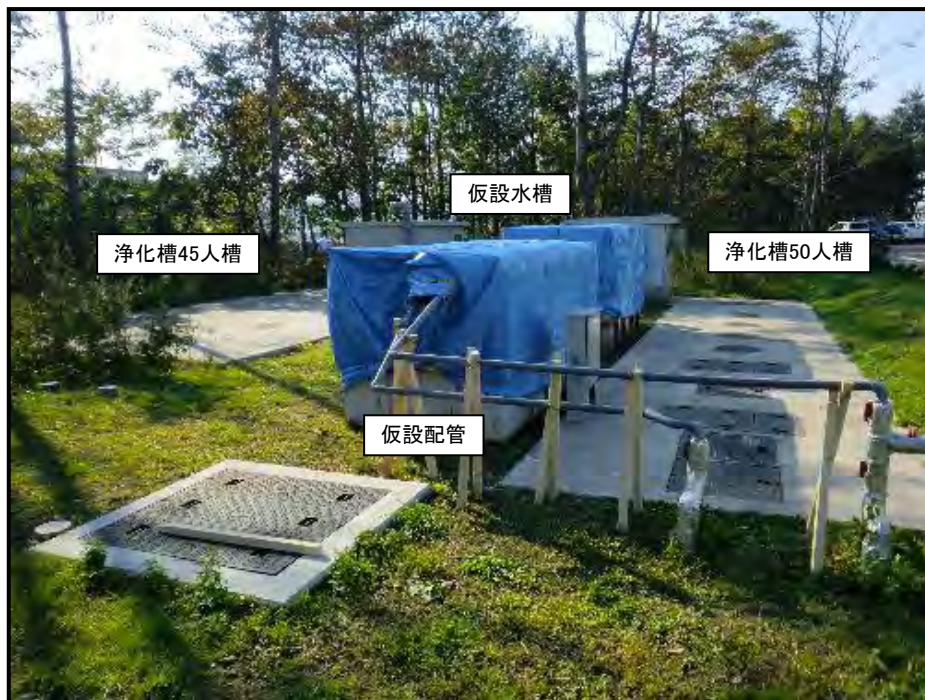
浄化槽及び仮設配管等の設置状況

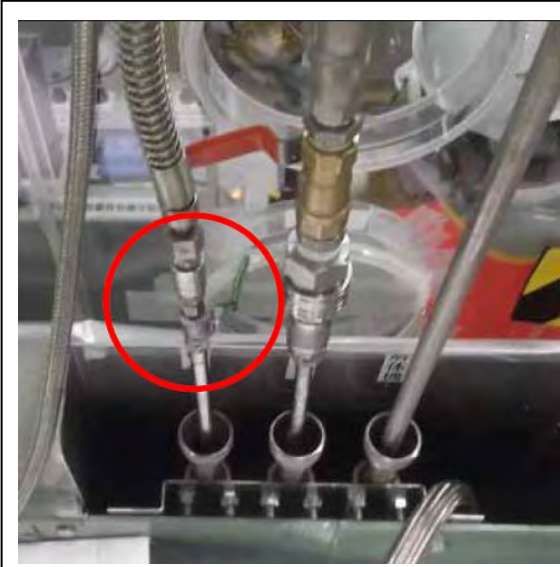
区分Ⅳ
件名	特殊品解体エリアにおける洗浄液の漏洩	
発生日時	平成 23 年 12 月 6 日(火) 13 時 56 分頃	
発生場所	処理棟1階 大型/車載トランス解体エリア内 特殊品解体エリア(管理区域レベル3)	
環境への影響	なし	
PCB 汚染の可能性	なし	
概要(時刻は頃) (応急措置等)	<p>【作業概要】</p> <p>特殊品解体エリアでは主に計器用変成器を解体しており、解体工程のうち穿孔・抜油・浸漬洗浄を行っている。今回の事象は浸漬洗浄のための洗浄溶剤の給液後に発生した。給液作業は、特殊品解体エリア内作業員(以下、「作業員」と作業スペース操作員(以下、「操作員」)が連携して、抜油後の缶体内に洗浄液(第1再生溶剤: NS クリーン 230⇒第四類第3石油類)を充填する作業である。主な工程は以下のとおり。</p> <ol style="list-style-type: none"> ① 作業員は、給液管を鞘管から取り出し、抜油孔から缶体内に挿入する。 ② 作業員は、操作員に洗浄操作盤の洗浄ボタンを押すように咽喉マイクで指示する。洗浄ボタンを押すことにより、洗浄操作盤のランプが点灯し、洗浄液のポンプが起動し、給液管の自動弁が開となる。 ③ 作業員は、ボール弁のcock式レバー(以下、「レバー」)を操作して弁を開け、給液を開始する。 ④ 作業員は、缶体内の液が満量に近づいたらボール弁のレバーを操作して弁を閉じ、給液を停止する。 ⑤ 作業員は、操作員に停止ボタンを押すように咽喉マイクで指示。停止ボタンを押すことにより、洗浄操作盤のランプが消灯し、洗浄液のポンプが停止し、給液管の自動弁が閉となる。 ⑥ 自動弁が閉になったら給液管を抜き出し、鞘管に収納する。給液管を収納する鞘管は、作業性を考慮して低い位置にも設置されており、2つの鞘管は繋がっている。 <p>【時系列】</p> <p>12/6 この日は6台の計器用変成器の抜油を予定。4台目の抜油作業中に缶体内の液の吸引が不可となり、午前中はここで作業を中断した。午後は、作業員A・Bが特殊品解体エリア内、操作員Cが作業スペースで作業を再開した。</p> <p>13:40 作業員Aが4台目の缶体内を確認し、液が無いことから抜油完了と判断。</p> <p>13:45 浸漬洗浄のため、作業員Aが缶体内に給液管を挿入。操作員Cに洗浄ボタンを押すよう咽喉マイクで指示。操作員Cは洗浄ボタンを押した後、ストレーナ清掃作業におけるポンプ差圧監視のため、10mほど離れた監視盤前に移動。</p> <p>13:48 洗浄液給液の終了のため作業員Aはボール弁を閉止し、操作員Cに停止ボタンを押すよう咽喉マイク(無線のため10m程度離れても通話可能)で指示。操作員Cが「了解」と回答したため、作業員Aは停止ボタンを押したものと思い込み、給液管を鞘管に収納。⇒このとき、給液管の隣の抜油管にボール弁のレバーが当たり、ボール弁が1/3程度開放したものと思われる。</p> <p>13:56 中央制御室で特殊品解体エリア床面の漏洩検知アラームが発報。 同時刻に、作業員Aが洗浄操作盤のランプが点灯していることを発見、操作員Cに至急停止ボタンを押すように指示。また、給液管のボール弁のレバーが1/3程度ずれて微開となっていることを発見し、レバーで閉操作を実施。作業員が鞘管の下部を確認したところ、低位置の鞘管からも洗浄液が漏洩していることを発見。作業員Bと漏洩液の回収作業を開始。</p> <p>13:57 中央制御室から解体副班長(作業スペースで別作業実施中)に漏洩検知アラーム発報を連絡。</p> <p>13:59 副班長が解体班長に連絡し、大型解体エリアから作業員2名が特殊品解体エリアに移動。班長及び副班長も特殊品解体エリア前の作業スペースに移動して回収作業を指揮。指揮者2名(班長・副班長)及び作業員4名のうち1名ずつが危険物乙4類免状を所有。合わせて漏洩液のサンプリングを実施。</p> <p>14:03 中央制御室よりJESCOへ第一報連絡。</p> <p>15:09 拭き取り作業完了。漏洩量は約7リットル、吸着マット7枚で回収。漏洩範囲は3.5m×1.2mで、オイルパン上に約2/3、床面に約1/3の範囲で広がっていた。鞘管の位置から、給液管を収納した鞘管からオイルパン上に、低位置の鞘管から床面に漏洩したものと推定。なお、漏洩発見から拭き取り作業完了まで作業員への接液はなく、作業中の作業環境濃度(オンラインモニターで測定)も通常と変わらない値(13時台:</p>

漏洩した給液管（一番左）、軟管、ボール弁（赤丸）

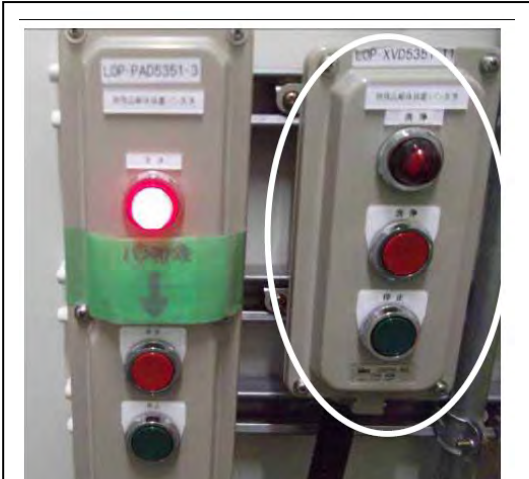
洗浄操作盤（白丸、上から運転中ランプ、開始ボタン（赤色）、停止ボタン（緑色））

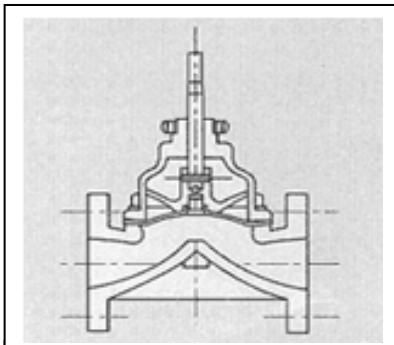
ダイヤフラム弁の構造

<p>2.948 $\mu\text{g}/\text{m}^3$、14時台:2.884 $\mu\text{g}/\text{m}^3$)であり、人への影響はなかった。</p> <ul style="list-style-type: none"> ・PCB濃度分析結果:漏洩液 5.4mg/kg。 参考. 第1再生溶剤の分析結果 12/1⇒3.1mg/kg、12/8⇒6.6mg/kg 12/8PM ダイヤフラム弁取付工事を実施。その後、消防による完成検査に合格。 12/9 8:00~8:30 改定した作業要領書による関係者への教育を実施。 9:00 再発防止対策の完了を道・市に電話にて報告後、特殊品解体作業を再開。
事象による影響	<ul style="list-style-type: none"> ・漏洩発生から再発防止対策完了(12/6~12/9)まで、特殊品解体作業を停止
発生原因	<ul style="list-style-type: none"> ・作業員Aが、操作員Cが停止ボタンを押す前に給液管を鞘管に収納した。更に、収納する際に、隣の抜油管と給液管のボール弁のレバーが接触し1/3程度開となった。⇒自動弁とボール弁の両方が開状態となり、洗浄液の給液が継続した。 ・作業性の向上のため、9月の定期点検で特殊品解体エリアに作業板を敷いた。⇒作業板によって漏洩箇所が作業員A・Bから死角となり、発見が遅れた。 ・操作員Cが、作業員Aから停止ボタンを押すよう指示を受けたときに「了解」と返事したが、すぐに停止ボタンを押しに行かなかった。これは、作業員Aがボール弁を閉止することで洗浄液の給液が停止することから、ストレーナ洗浄における監視業務を優先したためであった。⇒操作員C:作業の優先順位が決められていなかった。⇒作業員A:了解との返事で停止ボタンが押されたものと思い込んだ。また、洗浄操作盤はエリア内から目視で確認できる位置にあったが、作業要領書には目視で確認することは記載されていなかった。
再発防止対策	<ol style="list-style-type: none"> ① ボール弁と上流にある自動弁の間にダイヤフラム弁(弁の中央部に堰を持ち、ダイヤフラムと呼ばれる膜をねじで上下させて開閉するタイプ。左図参照)を追加して、作業員単独で確実に給液を停止できるようにした。(追加工事にあたっては危険物配管であるため、消防への変更許可申請と完成検査が必要) これにより操作員が不在等で自動弁が開状態のときにボール弁を誤操作しても給液されることがない。なお、レバー部分をロックできるタイプのボール弁に交換することも検討したが、市販のタイプは固定された配管ではロック状態を維持できるが、本件の箇所のように移動して垂直状態にする場合はロックが開放されるおそれがあるため不採用とした。 ② 鞘管内で洗浄液が給液状態となった場合、漏洩を発見できないことから、鞘管を改造するまでの間、ドラム缶に給液管を収納することとした。これにより、万一給液管から漏洩しても床面に洗浄液が飛散することがない。 ③ 作業要領書を改定し、給液作業の詳細手順を追加した。また、抜油終了時の鞘管への収納が未記載だったため、併せて追加した。給液作業の詳細手順には、ボール弁とダイヤフラム弁の操作順序、自動弁とダイヤフラム弁の間の残液の処理、給液ポンプが停止したことの給液操作盤での目視確認、鞘管に替えてドラム缶への収納することを記載した他、安全上の留意点として、作業員と操作員の応答を確実に行うこと、作業員は給液作業中にその場から離れないこと、操作員は作業員から停止ボタン操作指示を受けたら最優先で実施すること、作業員は給液ポンプが停止するまで給液管を収納しないことを明記した。また、改定した作業要領書を関係者に教育した。

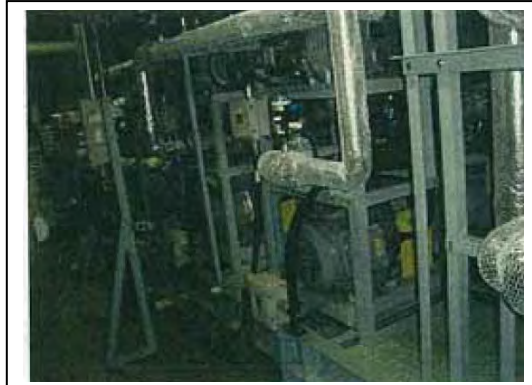
区分Ⅳ
件名	液処理エリアにおける洗浄液の漏洩	
発生日時	平成 24 年 1 月 6 日(金) 1 時 30 分頃	
発生場所	処理棟3階 液処理エリア内 真空超音波洗浄設備減圧乾燥槽 真空ポンプB (管理区域レベル1)	
環境への影響	なし	
PCB 汚染の可能性	なし	
概要(時刻は頃) (応急措置等)	<p>【設備概要】</p> <ul style="list-style-type: none"> ・真空超音波洗浄設備は、非含浸物(解体したトランス・コンデンサの缶体、碍子等)に付着しているPCBを洗浄する設備であり、第1洗浄槽～第5洗浄槽、判定洗浄槽及び減圧乾燥槽を1系統として、2系統(A/B)有している。 ・真空ポンプは、第1洗浄槽～第5洗浄槽及び判定洗浄槽についてはA/B共通(例:第1洗浄槽A/Bで1台)、減圧乾燥槽はA/B独立で有しており、全部で8台ある。これらの真空ポンプは槽内の気相部分を吸引し、真空状態を作っている。 ・運転中の真空ポンプの冷却は、気液分離槽内の洗浄液を真空ポンプに供給して行っている。冷却後の洗浄液は、ポンプ内で槽からのガスと混合して気液分離槽に戻している。 <p>【時系列】</p> <p>1/6 1:30 巡回点検中の運転会社員が、真空超音波洗浄設備の真空ポンプ4台(第5真空ポンプ、判定洗浄真空ポンプ、減圧乾燥槽真空ポンプA/B)下のオイルパン(5.5m×1.5m)に液だまりがあるのを発見。中央制御室へ第一報を連絡。発見した時点で漏洩は停止。その後、拭取り及びサンプリング作業を5名体制で実施。</p> <p>3:15 拭取り及びサンプリング作業を完了。漏洩範囲は全てオイルパン上で2.5m×1.2m、漏洩量は約5リットル(吸着マット10枚で回収)。PCB濃度は3.5mg/kg。なお、漏洩発見から拭き取り作業完了まで作業員への接液はなく、作業中の作業環境濃度も通常と変わらない値(0.17μg/m³)であり、人への影響はなかった。</p> <p>10:00 真空超音波洗浄設備を停止し、各ポンプの運転を停止。</p> <p>17:00～18:00 フレキシブルホースの交換工事を実施。18:05に真空超音波洗浄を再開。</p>

漏洩箇所全体

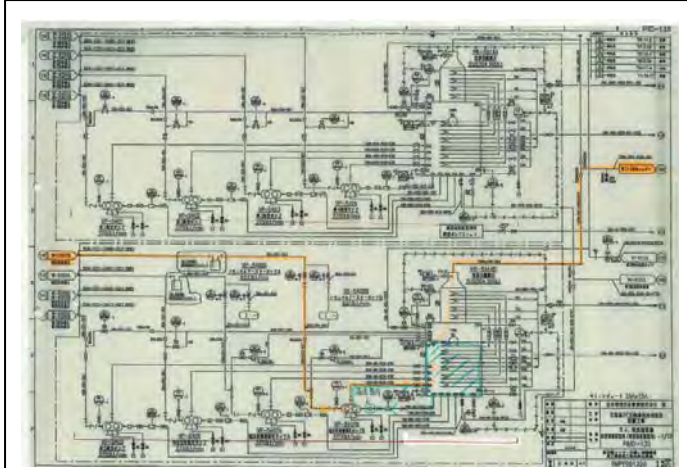
事象による影響	<ul style="list-style-type: none"> ・ 真空超音波洗浄工程の一時停止 	
発生原因	<ul style="list-style-type: none"> ・ 1/6の10時に真空ポンプを停止して経過観察した結果、減圧乾燥槽真空ポンプBの気液分離槽Bからの真空ポンプ冷却用給液配管(ポンプ上流側)中のフレキシブルホース(15A配管)ににじみを確認した。また、配管の断熱材を取り外して確認したところ、当該ホースの断熱材のみが濡れており、他に断熱材の濡れ箇所がないことから、漏洩箇所が当該ホースであることを特定。漏洩箇所がポンプ上流側であるため、ポンプ運転中は吸い込み効果により漏れないことから、漏洩は年末年始のポンプ停止時と推定。 ・ 当該ホースをフランジから取り外し、ホース内をファイバースコープで確認したが大きな穴はなかったが、当該ホースを液に沈めてホース内に空気を入れたところ、フランジから20mm程度離れたフレキシブル部から気泡が出てきたことから、漏洩部分を特定。経年劣化によるピンホールと推定した。 	
再発防止対策	<ul style="list-style-type: none"> ・ 漏洩していたフレキシブルホースを同型の予備品と交換した。 ・ 真空超音波洗浄設備の真空ポンプ及び気液分離槽の下部オイルパン2箇所について、日常点検箇所に追加し、チェックシートを改定した。 	
水平展開	<ul style="list-style-type: none"> ・ 他の真空ポンプ(7台)のフレキシブルホースを点検し、異常なしを確認。このフレキシブルホースは2月定期点検にて全数交換予定である。 ・ 真空超音波洗浄設備の真空ポンプ(全8台)に関するメンテナンス(日常点検や交換頻度等)について、見直しを実施する。 	
連絡・公表の状況	<ul style="list-style-type: none"> ・ 事象区分の判断: 区分Ⅳの2「0.5mg/kg を超える PCB を含む油のオイルパン内の漏洩」に該当 ・ 対外対応: 1/6 9:08～9:35 消防本部・予防課、胆振・環境生活課、室蘭市・環境課及び道・循環型社会推進課に電話第一報連絡。 15:30 消防本部及び道・胆振・室蘭市に通報連絡票(第1報)を発信。 16:10～16:55 消防本部及び道・胆振・室蘭市に漏洩部分の特定と今後の対応を報告し、フレキシブルホースの交換と真空超音波洗浄工程の再開の了承。 ・ 報告・公表:「通報連絡・公表の取扱い」に基づく報告として、2/10 に報告書を北海道及び室蘭市に提出し、PCB処理情報センターに配備した。

真空ポンプ関連配管系統図

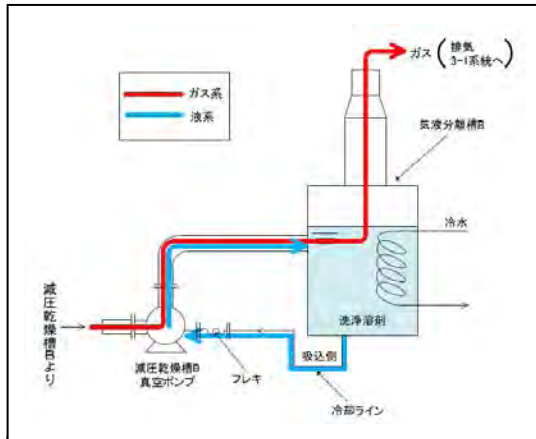
真空ポンプ外略図
