## 第 1 系統排気 S N 活性炭分析結果について

第 2 1 回監視円卓会議 (H22. 12. 22) でご説明した方法に基づき平成 2 3 年秋期における活性炭交換時にピートサンプラーを用いて第 1 系統排気 S N (セーフティネット) 活性炭をサンプリングし、PCB 及びダイオキシン類含有量を分析した。

1. 調査対象：第 1 系統排気 S N 活性炭 A 槽 (使用開始：平成 2 2 年 7 月)
2. 調査時期：平成 2 3 年 9 月 8 日 (秋期定期点検時における活性炭交換直前)
3. 調査方法：以下の通り

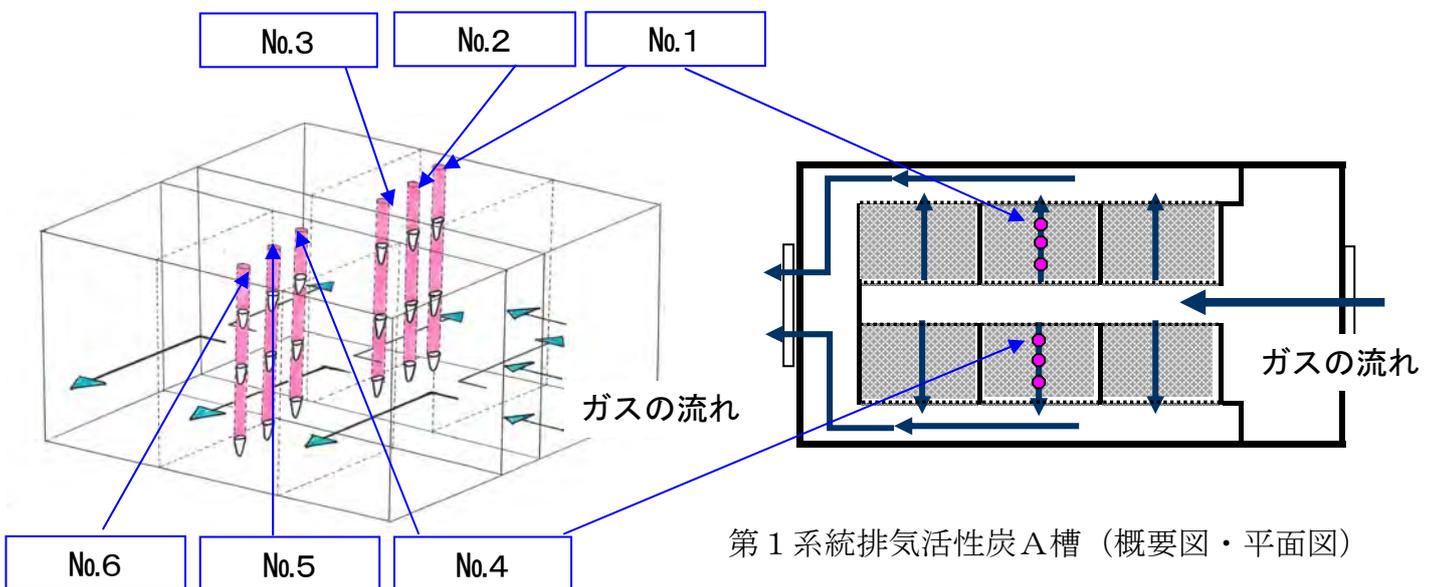
第 1 系統排気活性炭 A 槽 (概要図・平面図)

試料名	分析結果	
	PCB(mg/kg)	ダイオキシン類(ng-TEQ/g)
No. 1 (下流) ↑	27.9	0.0019
No. 2 (中流) ↑	0.09	0.00012
No. 3 (上流) ↑	6.00	0.000056
No. 4 (上流) ↓	4.17	0.000042
No. 5 (中流) ↓	22.2	0.00058
No. 6 (下流) ↓	21.9	0.000065

分析結果については、PCB濃度が吸着能力（PCBにおける設定平衡吸着量47,000mg/kg）に対して1000分の1以下の遙かに薄い濃度であること、前回の調査（平成22年3月）でスクラバー油等の油類の含有量も重量法下限値の0.01%以下であったことからクロマト現象は生じないと考えられ、また、No.1～6試料のPCB濃度に3桁程度の違いがあることは活性炭槽の中を通気させることから構造的に偏流が生じる可能性もあるが単純なバラツキではないかと考えられる、というコメントを日本環境安全事業株式会社ポリ塩化ビフェニル廃棄物処理事業検討委員会北海道事業部会（以下、「北海道事業部会」）委員から頂いている。

吸着能力については、本調査の含有量は平成21年及び22年に交換した排気活性炭のPCB濃度の範囲（<0.05～34mg/kg）と同等であり活性炭が破過したような特別の値ではないこと、これまでのデータ（資料4-2）においてSN活性炭の前後でPCB濃度が2～3桁下がっていること、活性炭槽上部目視からは槽中に風道等の隙間は見られなかったこと等から、SN活性炭は吸着能力に十分な余力があり有効に作用していると判断できる。

今後の対応としては、2年以上行った毎月の自主測定について管理目標値を3桁以上安定して下回っていることから、測定頻度について平成24年度からは環境保全協定に基づく環境モニタリング計画に基づく4回の測定と年2回の道とのクロスチェックにより監視していくこととしたい（北海道事業部会了解）。

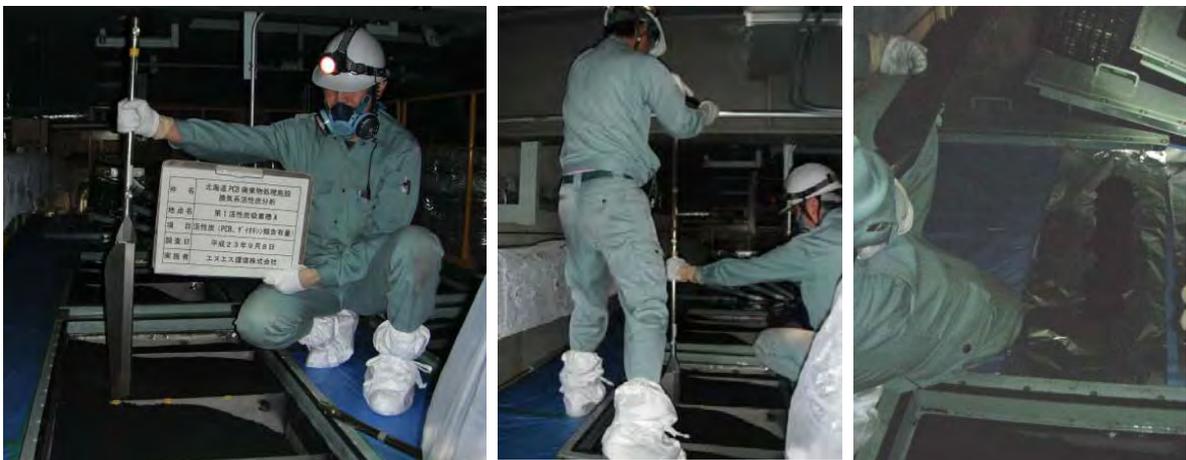
ピートサンプラーによるサンプリング状況
