## 平成26年2月に発生したトラブル事象について(1/1)

件名	真空超音波洗浄エリアにおける洗浄液の漏洩
発生日時	平成26年2月25日(火) 9時30分頃
発生場所	当初施設処理棟1階 真空超音波洗浄エリア No.1洗浄ドレンポット窒素ガスシールユニット弁(管理区域レベル3)
環境への影響	なし
PCB汚染の可能性	漏洩発見から拭き取り作業完了まで作業員への接液はなく、人への影響はなかった。
概要(時刻は頃) (応急措置等)	<p><b>【設備概要】</b></p> <ol style="list-style-type: none"> <li>1) 真空超音波洗浄設備は、トランスやコンデンサの缶体やガイシなどをカゴに収納し、これら非含浸性部材の表面に付着したPCBを洗浄する設備で、7つの槽(第1～第5洗浄槽と判定洗浄槽及び減圧乾燥槽)をA/B2系列で有している。</li> <li>2) No.1洗浄ドレンポット(以下「ドレンポット」という。)は、A/B系列共通の設備で、容量が200リットルのドラム型容器であり、第1～第3洗浄槽の真空超音波による本洗浄の前後に実施するシャワー洗浄における洗浄済液を回収するために設置されている。ドレンポットには、内圧を調整するための窒素ガス供給ラインが接続されている。今回の事象は、ドレンポット内の圧力を窒素ガスにて一定に調整するためのシールユニット弁(以下「ユニット弁」という。)から洗浄液が漏洩したものであった。</li> <li>3) 第2蒸留塔は、真空超音波洗浄装置で使用された洗浄済液中のPCBを除去して、洗浄液を再度利用できるようにするための蒸留装置である。</li> </ol> <p><b>【時系列】(時刻はおおよそ)</b></p> <p>2/24 定期点検工事の準備として、ドレンポット内の洗浄液を第2蒸留塔供給槽へ送液する作業を実施した。レベル低(L)警報により、ドレンポットが空になったことを確認後、10:00にドレンポットレベル計の電源を「切」とし、工事の準備は完了した。</p> <p>2/25</p> <p>6:00 作業スペースから真空超音波洗浄エリア内を、交替勤務者が目視により確認した。この時点で漏洩などの異常はなかった。</p> <p>9:30 工事のため真空超音波洗浄エリアに入った協力会社作業員が、エリア内の第1洗浄槽A・B下の床面が濡れているのを発見し、直ちに中央制御室に連絡した。これを受けて、中央制御室から液処理作業長と運転員が現場に急行した。</p> <p>9:35 協力会社作業員が現場を調べたところ、ユニット弁から洗浄液が垂れているのを確認した。協力会社作業員は応急措置として、床面に油受皿(トレイ)を設置した。現場に到着した液処理作業長は、状況からドレンポットが満液になっていると判断し、ド

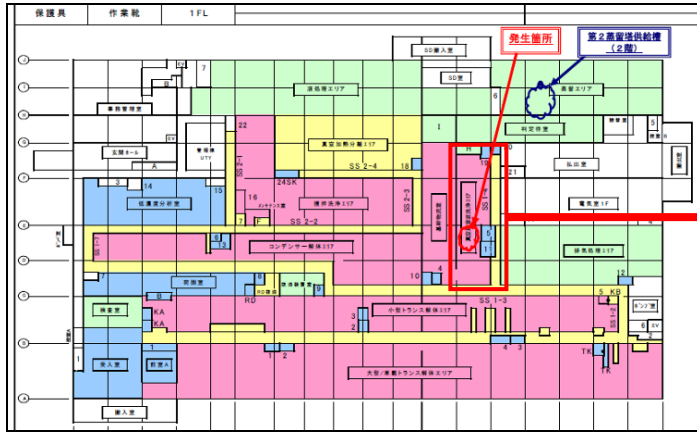
当初施設1階 管理区域図

漏洩範囲 (6m x 2m)

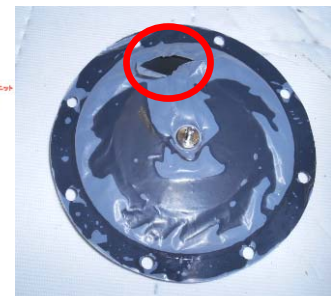
破損したダイヤフラム

再発防止対策	<p>1. ソフト対策 真空超音波エリアは管理区域レベル3のため、容易に作業員の立ち入りができないことから、ポンプを長期間停止する際、逆止弁を頼って手動弁を閉止することはしていなかった。今回、逆止弁が機能しない事象が発生したことから、ポンプの長期間停止の際は逆止弁に頼らず手動弁で閉止する要領書を新規に作成し、関係者に教育した。</p> <p>2. ハード対策 内部点検した結果、逆止弁の作動部の性能に問題がなかったことから、再度取り付けて使用することとした。但し、今後不具合が発生した時に備えて、予備の逆止弁を用意することとした。 なお、漏洩したユニット弁のダイヤフラムを対油性を有する材質に変更することを検討したが、耐油性を有するダイヤフラムは油接触時の膨潤を防止するためテフロンなどの硬い材質となり、ガスの閉止には不向きであることから採用できない。</p> <p>・ 上記対策を実施したことと、ダイヤフラムが破損したユニット弁を同形式の健全品と交換したことを道・市及び消防本部に説明し、ご了解を得て、3/4より真空超音波洗浄装置の運転を開始した。</p>
水平展開	<p>・ 事業所内で長期間停止するポンプは、入口弁を締め切って逆流を防止することとした。</p>
連絡・公表の状況	<p>・ 事象区分の判断: 漏洩範囲がオイルパンのない場所で6m×2mに広がっていたが、PCBや危険物による人や環境への影響は無かった。また、定期点検中の設備停止時に発生した事象であり、実質的な設備停止期間は1日未満であった。 以上より、区分Ⅳの1①「(1週間以上の)設備の停止を伴わずに修復できたPCB等法令で定める有害な物質の施設内での漏洩」に該当する。</p> <p>・ 対外対応: 2/25 11:00~11:26 胆振・環境生活課、市・環境課、道庁・循環型社会推進課、消防本部・予防課に電話第一報を連絡した。 19:00 上記各所に詳細状況をメールにて報告した。 2/26 14:30~16:10 胆振・環境生活課及び市・環境課による環境保全協定に基づく立入検査(机上・現場)を受けた。 3/4 10:35 道・市及び消防本部に対し、原因と対策をメールにて報告し、11:10に真空超音波洗浄設備の運転実施のご了解を頂き、18:10に運転を開始した。</p> <p>・ 報告・公表:「通報連絡・公表の取扱い」に基づく報告として、3/10に報告書を北海道及び室蘭市に提出し、PCB処理情報センターに配備した。</p>
