平成26年3月に発生したトラブル事象について(1/1)

件名

複式ストレーナ蓋部からの洗浄液の漏洩

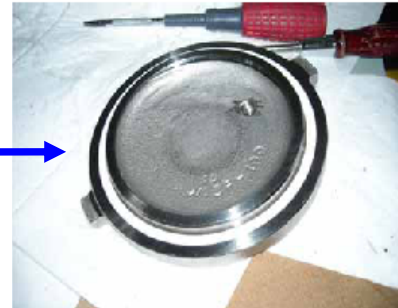
<p>事象による影響 (安全への配慮)</p>	<ul style="list-style-type: none"> ・ 応急措置として、事象確認後すぐに運転停止を指示し、漏洩の拡大を防止した。 ・ 短時間で対策を講じて、速やかに復旧したため、操業への影響は無かった。 	
<p>発生原因</p>	<p>(1) 漏洩後、ST-Aの蓋を開けて接合面を確認したが、異物の付着やパッキンの劣化はなかった。</p> <p>(2) 前日の夕方にST-Aの清掃作業を実施していた。</p> <p>(3) ある程度のすき間があった場合、漏洩量はもっと多かったと考えられる。</p> <p>以上より、ST-Aの清掃作業後の蓋閉めにおいてST-Aの蓋カバー押さえボルトの締め付けが弱く、カバーと本体の接合が不十分であったため、通液時に接合部分から洗浄液が滲み出し、床面に落下したものと推定する。</p>	
<p>再発防止対策</p>	<p>① カバー押さえボルトの締め付けの際にトルクレンチを使用し、作業者によらず常に一定の力で締め付けるようにする。</p> <p>② 上記内容の作業要領書を新規制定し、作業員への教育を実施する。</p> <ul style="list-style-type: none"> ・ 上記対策を道・市及び消防本部に説明し、対策の実施を前提に再開の了解を得て、対策実施後の18:20より真空超音波洗浄装置の運転を再開した。

ST-A 蓋裏面⇒異常なし

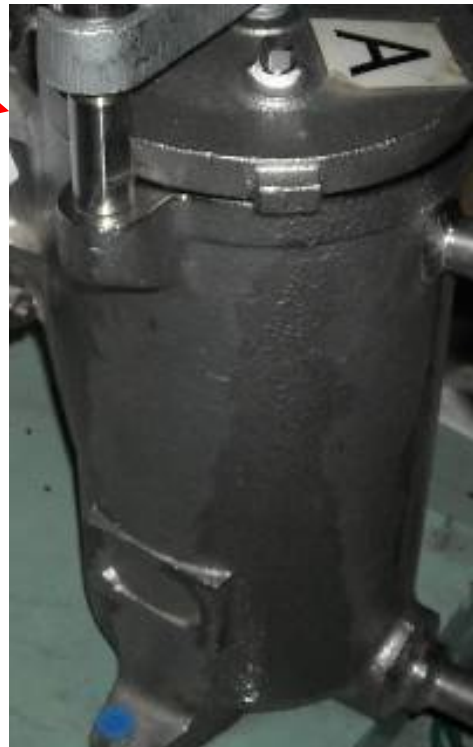
<p>洗浄液の厚みを1mmとすると、漏洩量は約1.75リットルとなる。漏洩発見から拭き取り作業完了まで作業員への接液はなく、漏洩開始から収束まで(13日16時～14日15時)の当該エリアを含むオンラインモニタリング測定結果(第2系統排気)は、通常と変わらない値(最大値:14日4時:0.34μg/m³、最小値:14日11時:0.16μg/m³。通常値:0.10～0.65μg/m³)であり、人への影響はなかった。</p> <p>PCB濃度は27.1mg/kgで、2/25に発生した第1洗浄ドレンポット窒素ガスシール弁からの漏洩液の3.8mg/kgに比べて高かった。2/25事象は第3洗浄槽からの洗浄済ドレンが主であったが、本事象は第1～3洗浄槽からの洗浄済ドレンが主であるためと推定する。</p>

ST-A 蓋部からの漏洩状況
