平成26年4月に発生したトラブル事象について(1/1)

区分Ⅲ

非常用発電機燃料小出槽供給配管からの重油の漏洩

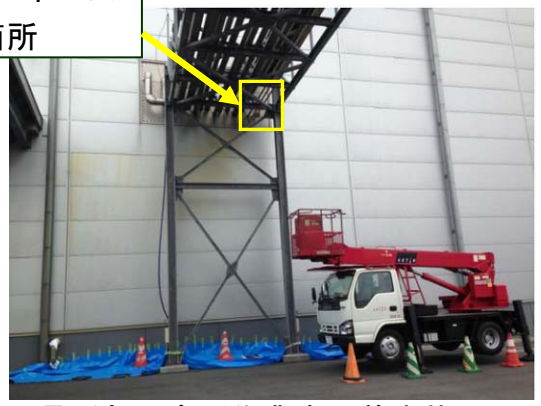
貫通部、高所作業車、養生状況

事象による影響 (安全への配慮)	<ul style="list-style-type: none"> ・ 応急措置として、地面の養生とフレキシブルホースの漏洩防止措置を講じた。漏洩箇所を含む配管が非常用発電機の燃料供給系統のため、ラインの停止はフレキシブルホースの交換工事直前に実施した。 ・ 非常用系統のため、重油の供給停止措置は取らず、部品交換まで漏洩箇所を養生し、定期的に漏洩量が増えていないことを確認することにより拡大防止を図った。
発生原因	<p>昨年1月に増設施設の全ての重油配管の気密試験を実施しており、この時点での健全性は確認されていた。</p> <p>4/22の取替工事により取り外したフレキシブルホースをメーカーに持ち帰り、外観検査・漏洩検査等の概略調査と、電子顕微鏡等による詳細調査を行い、原因究明を実施した。</p> <p>その結果、以下の事実が判明した。</p>

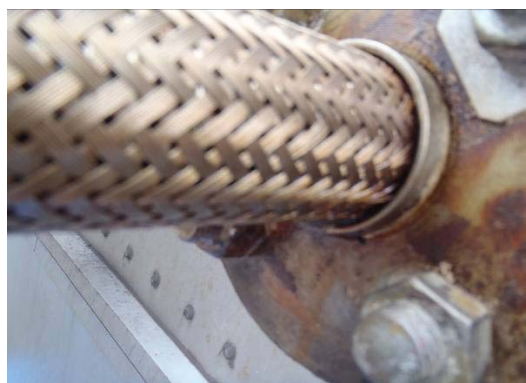
発生原因(続き)	<p>○ 概略調査結果</p> <ul style="list-style-type: none"> フレキシブルホースの漏洩検査を実施し、検査で判明した漏洩箇所を上にして蛇腹部を上下に切断し、被覆を剥がして拡大写真により外面と内面を確認した。 確認の結果、フランジ部からわずかに外側の波型山頂部に直径約0.1mmの貫通孔が1箇所確認された。 チューブ(蛇腹部)の外面に茶褐色の付着物及び浸食部(赤錆)が認められた。これより、貫通孔は、ホース外面から生じた腐食によるものと推察された。 一方、配管内面に付着物や浸食部等の異常はなかった。 <p>○ 詳細調査結果</p> <ul style="list-style-type: none"> 外面付着物のEDX(X線分光分析法)による分析の結果、1.0wt%以上の高濃度の塩素が検出された。また、ナトリウムも併せて検出された。 電子顕微鏡によるマイクロ組織観察の結果、破面にストライエーション(繰り返し応力が作用したことを示す条痕)が観測されていないため、応力腐食疲労ではなく、単なる孔食によるものであることを示した。このフレキシブルホースが設置されていた場所は、海からの風の通り道になっており、塩害が発生しやすい条件にあった。 <p>以上より、本事象の原因は、海からの風で運ばれた塩分がフレキシブルホースの表面に付着し、孔食が発生したことによってピンホールが生成し、重油が滲み出したものと推定する。</p> <p>なお、当該箇所にフレキシブルホースを用いた理由は、当初施設設計時に消防当局との打合せにて、「屋外タンクから処理棟に渡る配管については、フレキシブルホースを使用する等で地震に備えたサポートをすること。」との指導を受けたためであった。</p>
再発防止対策	<p>原因が孔食によるものであるため、フレキシブルホースの表面を塩害から保護することが対策となる。本対策は6/10までに実施する予定。</p> <ol style="list-style-type: none"> ① フレキシブルホース全体を覆う、二分割式の鋼製(耐食鋼板)カバーを設置する。配管との接触部分は柔軟性を有するコーキングを実施する。(設置にあたっては、消防法に基づく危険物配管の軽微変更届を要する。) ② 1日1回、鋼製カバーの目視点検を行う。(フレキシブルホースの点検は現在実施中) ③ 年1回の定期点検で、鋼製カバーを取り外して、内部状況(フレキシブルホースの異常の有無、塩分の付着等)を確認する。 <p>また、できるだけ早期に、増設施設の他の屋外重油配管のフレキシブルホース(7箇所)についても鋼製カバーを取り付ける。</p> <p>更に、本年9月の定期点検において、これらのフレキシブルホース(計8箇所)を新品に交換する。</p>

フレキシブルホース（漏洩箇所）

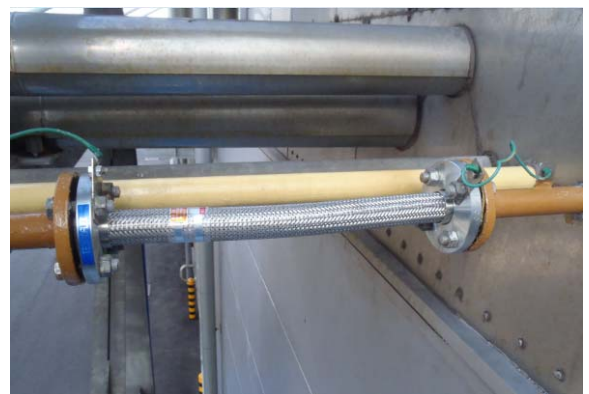
フレキシブルホース（交換後）

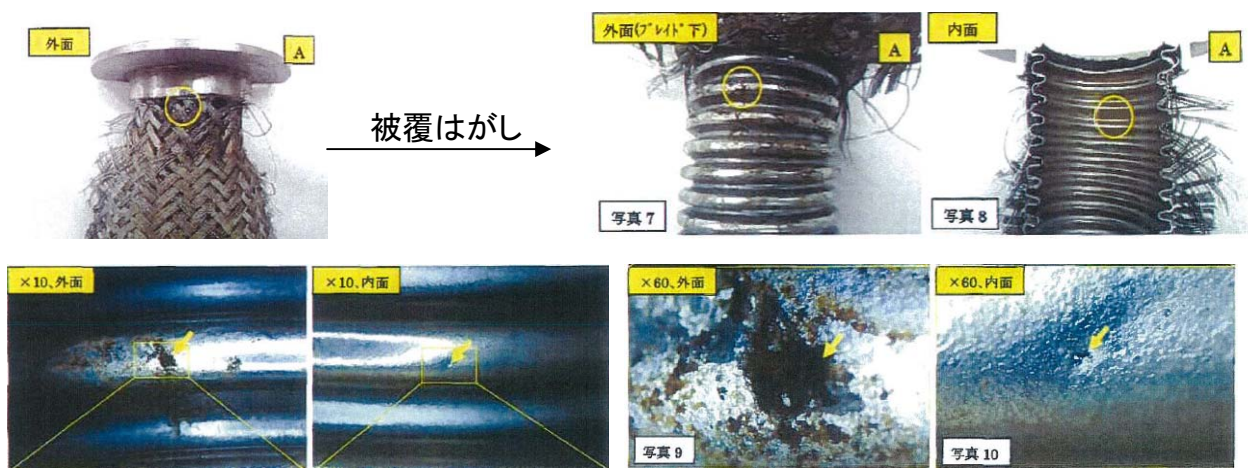
概略調査によるフレキシブルホース外面及び内面の写真（黄色部が貫通孔）

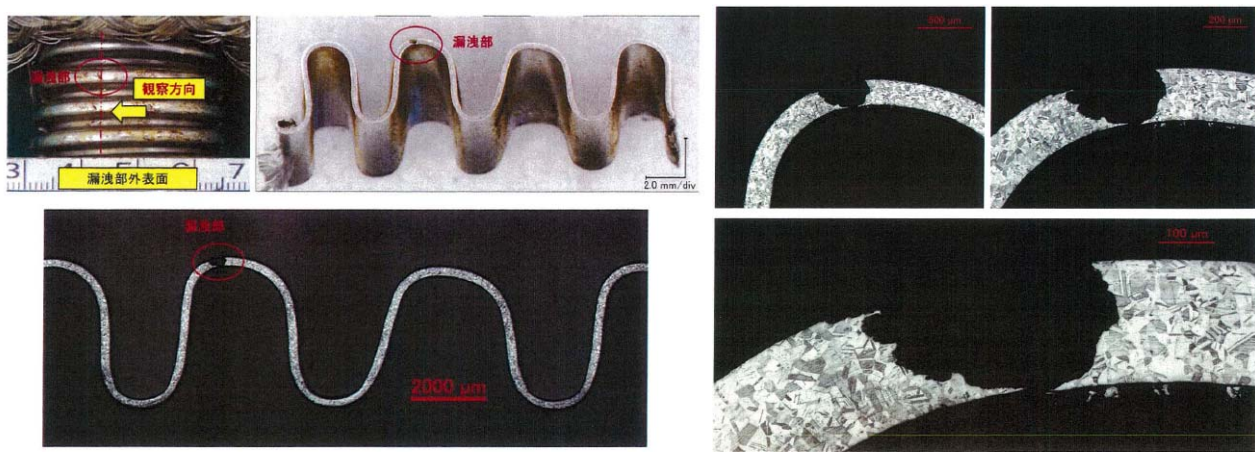
詳細調査による貫通孔まわりの写真
