平成25年度におけるヒヤリハット活動状況について

3. ヒヤリハット例の概要

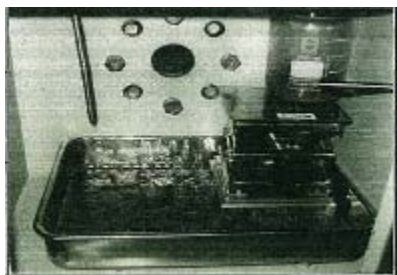
内容: 液処理エリアで、反応済液のサンプリング作業時に採取弁の空回りがあったため、サンプリング終了後に修復作業を行ったが、作業終了後の確認でサンプリングボックス内に試料が漏洩していることを発見した。

原因: 空回り対応中、別な弁の閉め切りが不十分であることに気付かなかった。

サンプリング BOX 内の状況(オイルパン内に液だまり)

対策: 不具合対応中であっても、系内に液だれ・液漏れがないかどうか、適時確認する。

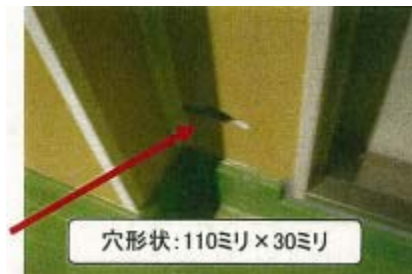
発生状況

内容: 荷捌室で、フォークリフトをホームポジションに戻そうとして旋回したとき、フォークの先端が壁に当たり、壁を損傷した。

原因: 旋回場所が狭かったことに加え、確認が不十分であった。

穴形状:110ミリ×30ミリ

対策: ホームポジションを変更するとともに、旋回する場所をマーキングした。

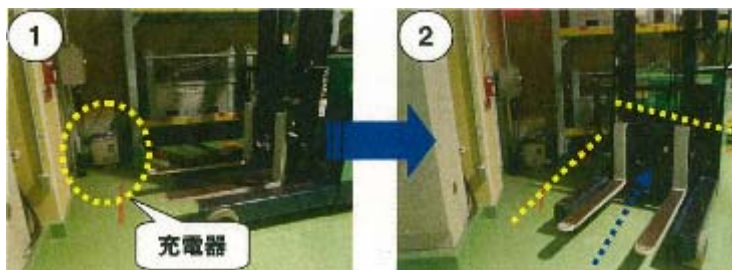
フォークリフトの旋回状況(マーキング場所の確認)

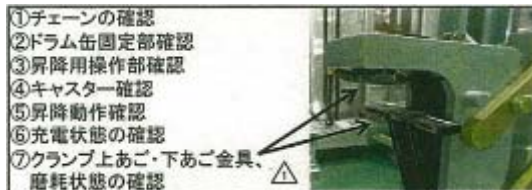
内容: 前処理作業室内で、溶融缶をドラムポータで移動しようとした際に、床面高さ 20cm から溶融缶が落下した。

原因: ドラムポータのくわえが甘かった。

くわえの対策(確認のポイント)

対策: 溶融缶をくわえた後の確認(前後左右からの目視)を徹底する。
