平成 26 年 8 月に発生したトラブル事象について (1 / 1)

件名

浸漬洗浄中の大型トランスからの洗浄液の漏洩

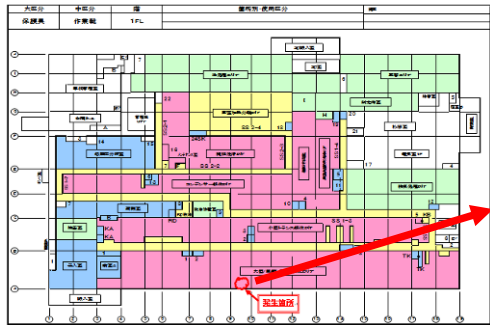
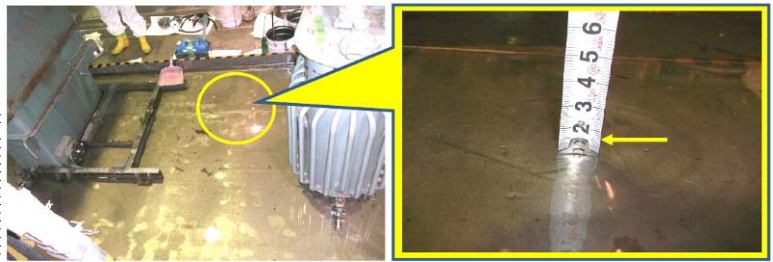
No.4抜油予備洗浄オイルパン内状況

オイルパンサイズ(4115×2660×高さ190mm)、液高さ15mm

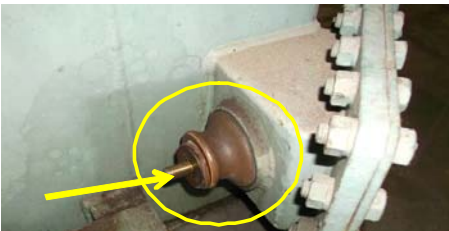
外部からの高電圧をトランスに引込むための接続部。本来は矢印部に締め付けナットが取り付けられ、内側からのボルトをナットで締めつける構造となっている。さらに保護カバーが取り付けられる。

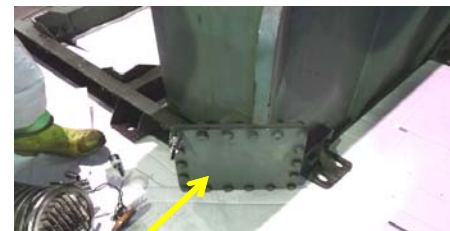
内部構造確認の為、サイドにあるハンドホールを解放

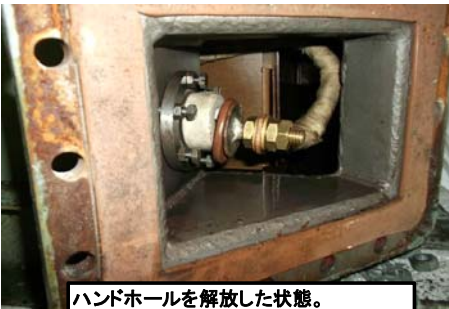
ハンドホールを解放した状態。

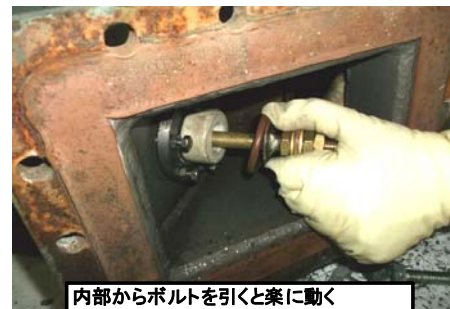
内部からボルトを引くと楽に動く状態となっていた。

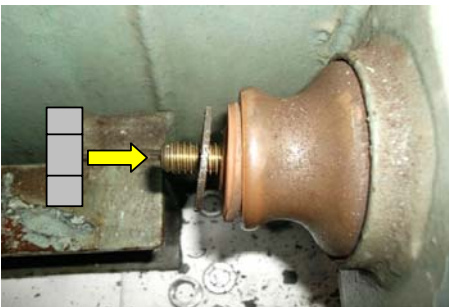
本来あるべき締め付けナットが無く、ボルトがフリーになっており指で簡単に動く状態であった。
