平成 26 年 9 月に発生したトラブル事象 (1 / 1)

件名 コンデンサ素子取出解体装置溶接作業中の小火の発生

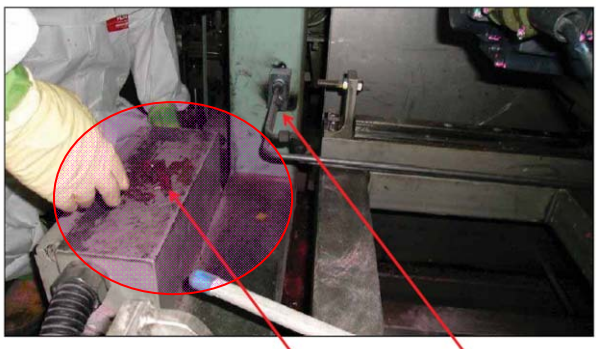
事象による影響 (安全への配慮)	<ul style="list-style-type: none"> ・ 応急措置として、事象発生直後にコンデンサ解体エリア内の作業の停止を指示し、他の機器への波及を防止した。 ・ 定期点検中のため、操業への影響はなかった。
発生原因	<ul style="list-style-type: none"> ・ 燃焼の3要素のうち、可燃性物質・着火源について検証する。 <p>[可燃性物質] 溶接場所の床は防災シートにて養生していたが、作業場所は狭所であるため作業姿勢を確保するため体を動かしている際に養生シートがズレ、火の粉が養生シートの隙間を通り、養生シート下の素子くずに引火したものと推定する。</p> <p>なお、溶接作業者は溶接用の遮光面を取付けているため視界が悪く、養生シートのズレに気が付かなかった。</p> <p>[着火源] TIG溶接では通常火花は発生しないが、亜鉛メッキ品は溶接時に亜鉛が溶け火の粉が発生する。今回溶接した配管ブロックは亜鉛メッキ品であったため、溶接部分については事前に工場では亜鉛メッキをサンダ(研磨・塗装がし用具)にて除去してきたが、メッキが部材の奥まで浸透しており、火の粉が発生したと推定する。</p>
再発防止対策	<ol style="list-style-type: none"> ① 溶接作業の周囲に可燃物がないことを確認する。 ② 養生シートがズレないように固定する。 <ul style="list-style-type: none"> ・ これらの再発防止対策が実施されているか確認するため、溶接作業前に作業責任者が現場チェックをするようルール化する。

素子くず(柱の裏にあったもの) 溶接箇所
小火発生箇所

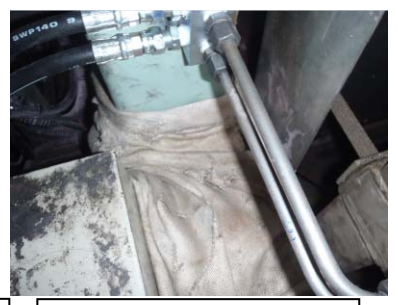
溶接作業時の養生(再現)
