トラブル事象等について

平成 29 年 3 月に発生したトラブル事象について (1 / 1)

件名 真空ポンプ吐出フランジからの第2再生溶剤の漏洩		
図・写真		
当初処理施設 3F 管理区域図

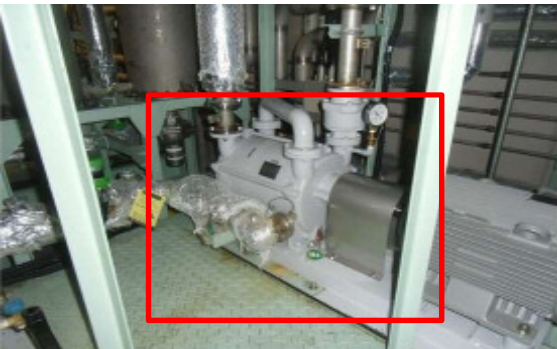
第1真空ポンプ

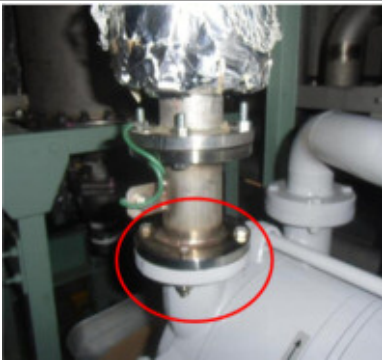
事象による影響 (安全への配慮)	<ul style="list-style-type: none"> 1 階の漏洩範囲は 1.4m × 2.1m = 2.94 m²、2 階の漏洩範囲は 1.9m × 2.6m = 4.94 m²。3 階のオイルパン内液溜まり概算量は 5.7m × 1.6m × 0.01m = 91 リットル(以下「L」)程度。 気液分離槽Aに張込んだ第 2 再生溶剤の量は 160L、配管インベントリーが 17L、槽内液のレベル計は漏洩発見時に 48Lを示しており、全体の漏洩量は 95Lであることが判明。オイルパン分を差し引くと、1 階と 2 階の漏洩量は併せて 4L程度となり、面積比では、1 階分が 1.5L程度、2 階分が 2.5L程度となる。 回収作業で使用した吸着マット 300 枚、回収した第 2 再生溶剤と吸着マットは 2 重の袋で養生した 80Lペール缶 5 缶に収納し、4 階 2 次廃棄物保管庫に移動した。 	
発生原因	<ul style="list-style-type: none"> 漏洩箇所である第 1 真空ポンプのフランジ部分について調査したところ、ポンプ上部にある配管との接続フランジ部のボルトナットが手で回るほど緩んでいた。S 社の一般的な工事要領ではトルクレンチを用いてボルトを締めて記録を残すこととしていたが、この部分はバイトンゴム製 O リング(材質がゴムのため柔らかく、締めれば締めるほどパッキンが薄くなるタイプ)を用いていたため、トルク管理の対象から外れていた。そのため、ボルトを締めた記録がなく、仮止め状態のまま工事を終了してしまった。 監督員 A は、工事のため閉止していたバルブを開ける際にフランジ部等の配管の健全性を確認するつもりでいたが、開操作と札外しを監督員Bに任せてしまい、フランジボルトの合いマークの確認等作業状態のチェックが不十分であった。 監督員Aは、第 1 真空ポンプの試運転時に立ち会って液漏れ等を確認するつもりであったが、フランジの緩みを想定しておらず、液張り時に立ち会っていなかった。

第1真空ポンプ:漏洩したフランジ部分

再発防止対策	<ul style="list-style-type: none"> バルブ閉止札(工事札)は作業完了確認後、必ず担当に外させる。 応急対策として、今回の定検工事において開放したフランジのボルトの緩みがないか図面を用いて点検し、その点検結果を工事業者から JESCO に提出させることとした。 <ul style="list-style-type: none"> ①S 社が所掌する工事について、558 個所の全数点検を実施し緩みがないことを確認した。 ②協会会社が所掌する工事について、9 個所全数点検を実施し緩みのないことを確認した。 恒久対策として、気液分離槽の液レベルは変動が少ないことから、通常よりレベルが減少した場合、運転に支障がでない位置に、中央制御室にアラームが発生するよう変更した。 ヒューマンエラーの要素が強いことから、S 社へ監督員の教育などの業務改善と安全・品質の確保に向けた取り組みを要望、3/23 回答を受け継続的に協議と進捗確認を進めることとした。
水平展開	<ul style="list-style-type: none"> 今後の工事において、工事札は作業完了確認後、必ず担当に外させる。また開放したフランジのボルトの緩みがないか図面を用いて点検し、その点検結果を工事業者から JESCO に提出させることとした。 本ルールを増設施設においても適用し、実施することとした。
連絡・公表の状況	<p>【事象区分の判断】 通達連絡・公表基準に基づく、区分Ⅳ(設備の停止を伴わずに修復できたPCB等法令で定める有害な物質の施設内での漏洩)に該当。</p> <p>【対外対応】 3/5(日) 8:25~8:50 消防本部・予防課、道・循環型社会推進課、胆振・環境生活課、室蘭市・環境課、JESCO本社に電話第一報連絡。 9:15~10:10 (現場9:30~9:50)消防本部・予防課3名による立入調査。 3/6(月) 11:00~12:40(現場11:50~12:20)胆振・1名及び室蘭市・1名による環境保全協定に基づく立ち入り検査を受検。今回の定検工事において開放したフランジ、マンホールのボルトの緩みがないか点検後、健全性が確認されたのち立上げ操作作業再開することで了承された。 13:00 室蘭市消防本部との電話にて、道・市と同様に健全性が確認されたのち立上げ操作再開することで了承された。 13:00 室蘭労働基準監督署・労働衛生専門官に事象概要を提出。</p> <p>【報告・公表】「通報連絡・公表の取扱い」に基づく報告として、4/10 に報告書を北海道及び室蘭市に提出し、PCB処理情報センターに配備した。</p>

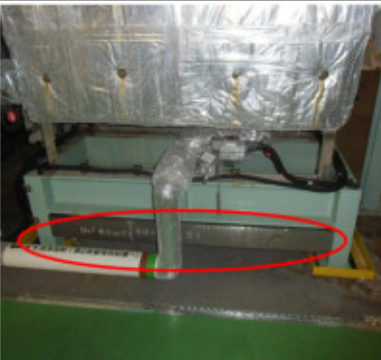
気液分離槽A・真空ポンプ下のオイルパン

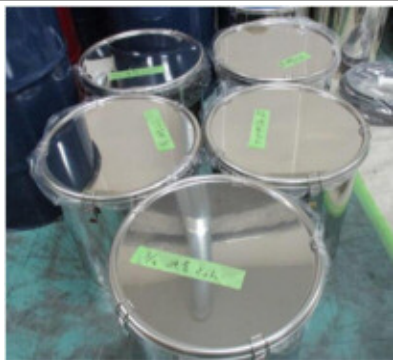
2次廃棄物置場 保管状況
