トラブル事象概要

資料 4-2 別添 1
(第 44 回監視円卓会議)

平成 29 年 11 月に発生したトラブル事象について

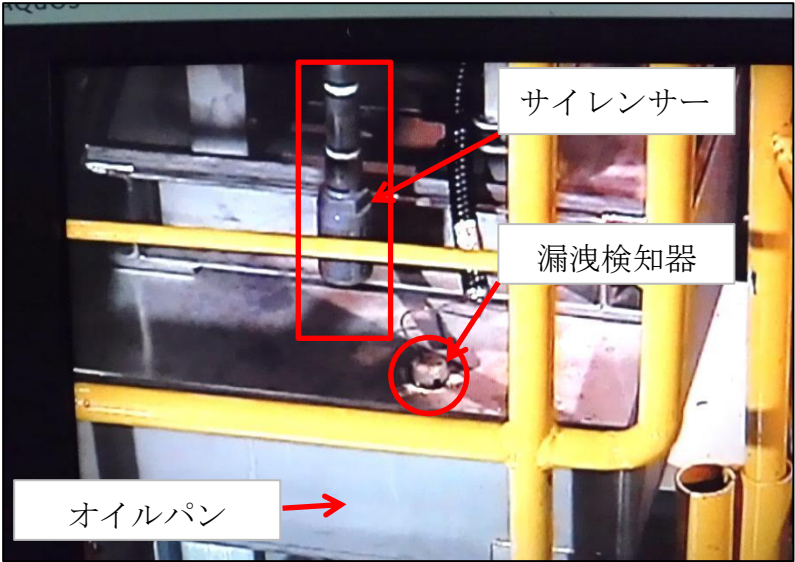
件名	No.1 抜油・予備洗浄装置 抜油ポンプから洗浄溶剤の漏洩
発生日時	平成 29 年 11 月 9 日(木) 7 時 35 分頃
発生場所	当初施設 大型/車載トランス(Tr)解体エリア No.1 抜油・予備洗浄装置(管理区域レベル3)
環境への影響	なし
PCB 汚染の可能性	漏洩発見から拭き取り作業完了まで作業員への被液はなく、人への影響はなかった。
概要 (応急処置等)	No.1 抜油・予備洗浄装置の抜油ポンプのダイヤフラムが破損(破れ)し、サイレンサーから洗浄溶剤がオイルパン及び床面に飛散し漏洩したもの。
再発防止対策 (2 月 21 日完了)	<ul style="list-style-type: none"> ・新たなオイルパン(高さ 200mm・幅 1,600mm・奥行 600mm)を設置 ・オイルパンの内部に漏洩検知器を設置 ・サイレンサーは横向きから下向きに変更 <div style="text-align: center;">

<p style="text-align: center;">サイレンサー 漏洩検知器 オイルパン</p> </div>
