1 屋根写真

2 変色部分 成分分析(拭き取り試験)結果

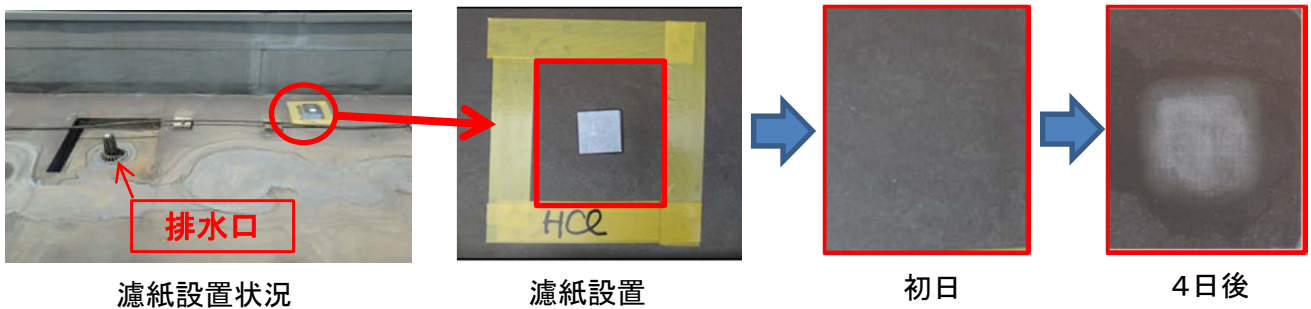
3 変色部分 酸との反応試験結果

10%希塩酸に浸した濾紙(5cm□)を変色部分に置き、屋根面(防水シート)の変化を観察

4日後には変色部分が薄くなり防水シート面が露出された。

- ・変色部分をサンプリングして成分分析した結果、鉄分がほとんどであったこと。
- ・希塩酸に反応して汚れが薄くなり、元々の屋根素材(防水シート)が現れたこと。
- ・変色部分は屋根面水勾配の下流側に位置しており、屋根全体に堆積したものが雨水により集まる箇所であること。
- ・実際に堆積したもの(粉じん)は鉄分がほとんどであること。

から、屋根に堆積した粉じん(鉄分)が勾配によってボイラー排気口付近に堆積し、ボイラー排気の温度及び湿分により酸化、固着したものと推定します。

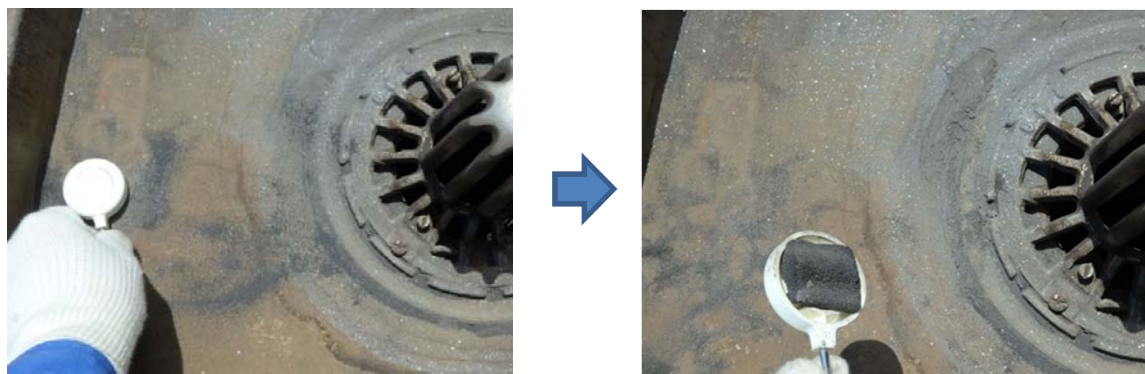
#### 4 屋根面の堆積物状況

排水口付近の堆積物(粉じん)に磁石を近づけた結果、ほぼ吸着された。
