トラブル事象等について

1. 前回監視円卓会議以降のトラブル事象について

平成22年11月に発生したトラブル事象について(1/2)

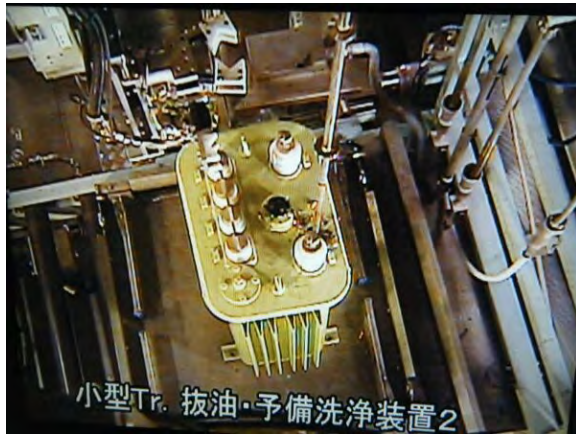
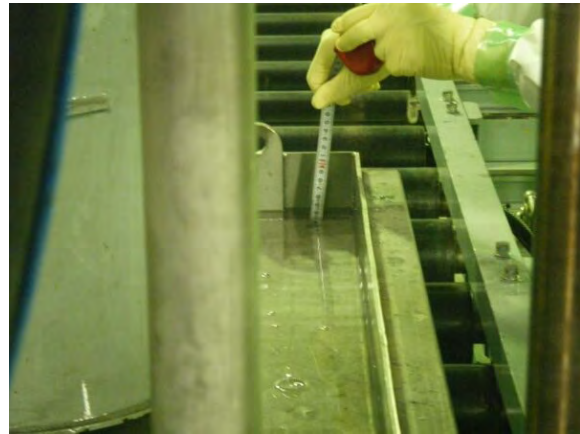
区分
件名	小型トランス予備洗浄における洗浄液の漏洩
発生日時	平成 22 年 8 月 23 日(月) 10 時 40 分頃
発生場所	処理棟 1 階 小型トランス解体エリア (管理区域レベル 3)
環境への影響	なし
PCB 汚染の可能性	人への影響なし
概要 (時刻は頃) (応急措置等)	<p>10:25 ~ 小型トランスの 22 回目の予備洗浄の給液開始 (洗浄液給液量は 108 で設定) (10:30 に小型トランス解体班作業員が現場操作盤で状況確認)</p> <p>10:40 中央制御室液処理班員が小型トランスの給液口から洗浄液がオイルパン型パレット (以下「パレット」という。) に漏洩しているのを中央制御室の I T V モニタで確認。直ちに洗浄液の給液を停止。給液量は 205 と表示 (給液超過分は 97)</p> <p>10:50 運転会社から JESCO へ第 1 報連絡。現場で漏洩状況を確認したところ、パレット内への漏洩量は $1140L \times 1090W \times 35D(mm) = 43.49l$ 約 43 。また、パレット下部の集液パンに数滴の洗浄液の飛散を確認。なお、更に下部の SUS 床面への漏洩等は無かった。給液超過分と漏洩量の差は小型トランス内で吸収</p> <p>11:10 ~ 11:49 漏洩液の回収作業を実施。漏洩液サンプリング実施 (分析結果は 189mg/kg)。エリア内作業環境測定実施 (測定結果は $6.7 \mu g/m^3$)</p> <p>8/24 JESCO & MEPS 合同対応会議開催。原因究明のための検証試験を実施。</p>
事象による影響	8/23 10:40 ~ 8/27 10:00 トランス (大型・車載・小型) の予備洗浄操作中止
発生原因	<p>今回の事象の原因は、現場作業員が現場操作盤 (以下「GOT」(グラフィック・オペレーション・ターミナル)) にて運転状態を確認するために GOT 画面をタッチしたが、誤って「操作可能な表示」に触れてしまい予備洗浄の自動運転が停止したこと、また、GOT を離れる際に画面を確認しなかったこと、この 2 つが重なったことから自動運転の停止に気づかず、給液が継続したため洗浄液がオーバーフローしたものと推定する。その理由は次のとおり、</p> <p>GOT は「状態のみの表示」と「操作可能な表示 (以下「ボタン」)」が同一画面に表示されている。10:30 に作業員が予備洗浄状態を確認するために GOT をタッチしている。これは GOT のスクリーンセーバーを解除して画面を確認するためのもので、操作を目的としたものではない。しかし、このときに誤ってボタンに触れた可能性が高い。</p> <p>漏洩発見時、小型トランスの予備洗浄の自動運転が解除されていた。給液状態のときに自動運転を解除する「開始 - 停止」ボタンが押されると、設定値を超えても給液が継続され、オーバーフローに至る。</p>

再発防止対策	<p>再発防止として、作業員による GOT の誤操作を防止する対策を講じた。</p> <p>GOT のスクリーンセーバーを解除する際のタッチ位置として、解除後にボタンが表示されない部分を押すこととし、全ての GOT でその範囲を明示 (シール貼付) した。</p> <p>GOT の「開始 - 停止」ボタンに触れても自動運転が停止しないようにプログラムを変更した。これは予備洗浄を行う 7 箇所全てに適用した。</p> <p>、 の内容及び「指差し呼称」の再徹底を作業員に教育した。</p>

<p>水平展開</p>	<ul style="list-style-type: none"> ・水平展開として、現場のタッチパネル操作における誤操作防止を図る。 GOT 以外の 76 箇所のタッチパネルについても、タッチ部を明示した。 GOT を含む全ての現場タッチパネルの画面をチェックし、自動運転を解除するよ うなボタンの有無を確認し、同様の事象が生じないようプログラムを変更する。 中央制御室でのボタン操作については、「長押し化」(タッチしただけでは機能し ないように数秒押し続ける)や「ダブルアクション化」(一度押すと確認のメッセ ージが出て再度押す)を採用している。現場のGOTやタッチパネルについてもこれ らの改良を行ってきているが、今後、運転員や作業員が要望する箇所を優先し て改良を進める。
<p>連絡・公表の状況</p>	<ul style="list-style-type: none"> ・ 事象区分の判断：区分 の1 「(1週間未満の)設備の停止を伴わずに修 復できたPCB等法令で定める有害な物質の施設内での漏洩)に該当。 ・ 対外連絡：11:03～11:20 市消防本部予防課、市環境課、胆振総合振興局環 境生活課(道循環型社会推進課には胆振総振局から連絡)にそれぞれ電話連 絡(通報連絡第1報) ・ 立入検査：11:30～12:20 消防本部予防課による立入調査、 8/26 15:50～16:50 胆振総合振興局及び室蘭市の立入検査 8/27 9:00～9:40 消防本部予防課の現場立入調査 ・ 報告・公表：「通報連絡・公表の取扱い」に基づく報告として、9/10 に報告書を北 海道及び室蘭市に提出し、PCB処理情報センターに配備した。

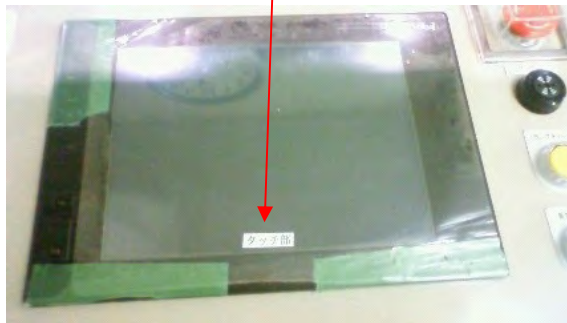
タッチ部

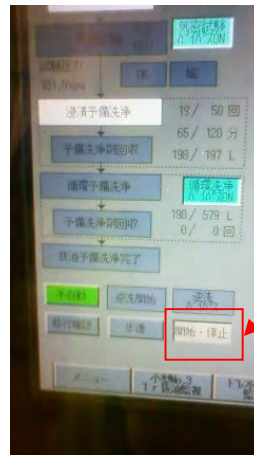
表示のみに変更

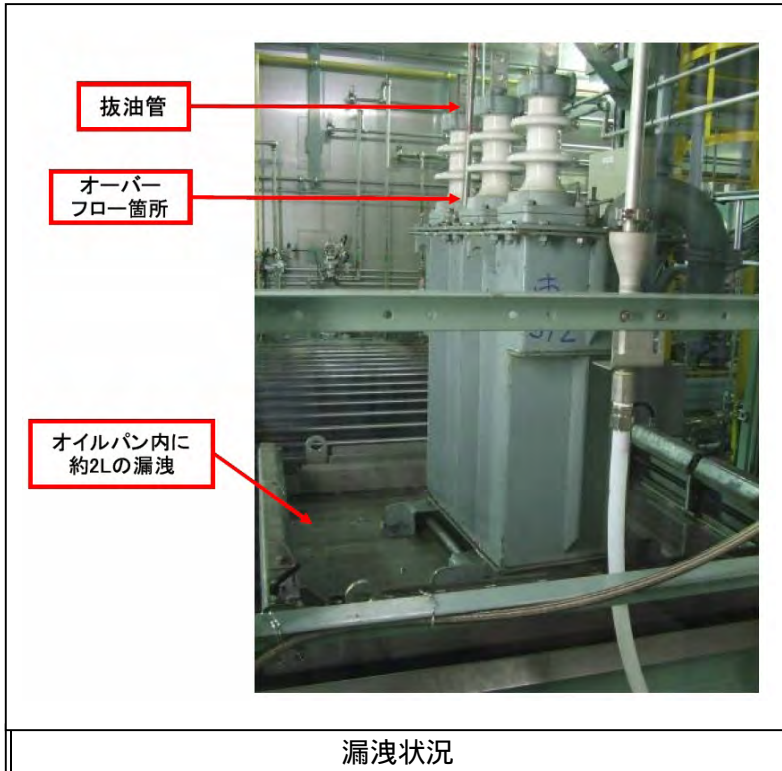
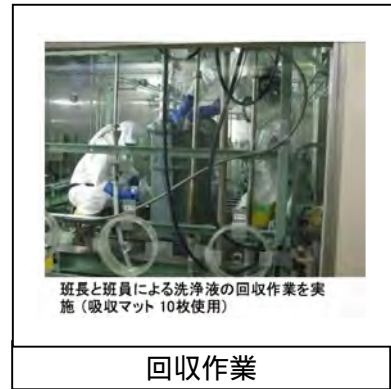
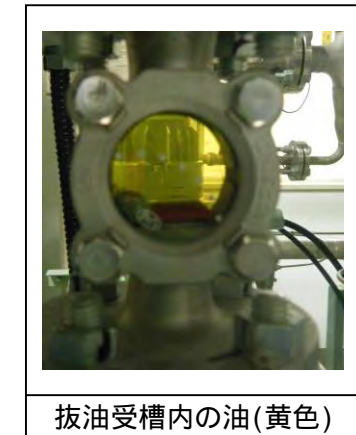
区分
件名	小型トランス予備洗浄における洗浄液の漏洩	
発生日時	平成22年11月14日(日) 13時26分頃	
発生場所	処理棟1階 小型解体エリア 2 抜油・予備洗浄装置(管理区域レベル3)	
環境への影響	なし	
PCB 汚染の可能性	人への影響なし	
概要(時刻は頃) (応急措置等)	<p>11/14 13:10 2 抜油・予備洗浄装置にて抜油した#312 小型トランスに1回目の予備洗浄のため、洗浄液を給液(設定値は117)開始</p> <p>13:26 小型トランス解体班長が小型トランスを設置しているオイルパン内に洗浄液の漏洩を確認。この時点で洗浄液の給液は自動停止していた。</p> <p>13:37 運転会社から JESCO へ第一報連絡</p> <p>13:56 解体班長以下2名で洗浄液の回収とサンプリングを開始</p> <p>14:10 回収作業終了。漏洩量は約2リットル</p> <p>16:10 漏洩液の分析結果判明。PCB濃度は3.13%</p> <p>11/19~20 #312小型トランスの予備洗浄作業(#313小型トランス転倒・漏洩事象の対策の一環として消防及び行政の了解の下で実施)</p>	
事象による影響	~11/22 16:30 小型トランス解体ラインの停止(#313 転倒・漏洩事象の影響のため)	
発生原因	<ul style="list-style-type: none"> 今回の漏洩の原因として、レベル計に不具合があり抜油量が誤って表示された。設定量よりも多く給液されたことが推定される。これらについて検証した。抜油受槽を完全に空にした後、抜油前にサンプリングを実施して比重が既知の小型トランスを用いて抜油を実施することにより、レベル計の健全性を確認した。その結果、レベル計に異常はなかった。給油量は、抜油時のレベル計の指示値(今回は111)に配管容量の6を加えた値としていた。#312 小型トランスの銘板に記載されたトランス油量は100であった。通常、銘板値以上のトランス油が入っていることはないが、#312には銘板値以上のトランス油が入っていたと考えられる。抜油受槽内の液を分析した結果、色 黄色(通常は無色)、PCB濃度 36.3%(通常は50%以上)、比重 1.303(通常は1.5以上)であったこと、また、#312 トランス蓋がボルト締め構造のため開閉可能であることから、トランス保管事業者が鉱油(黄色、比重約0.8)を入れた可能性がある。また、洗浄液を供給する際、設定量に達して給液が停止しても、時間遅れで2程度余分に給液される特性があった。 以上より、今回の原因は、#312 小型トランスにはトランス油が所定の充填量以上(ほぼ満量)入っており、その量に配管容量分(6)と時間遅れ分(2)が余分に給液されたことによってオーバーフローに至ったものと推定する。

再発防止対策	<ul style="list-style-type: none"> 今回の事象から、銘板値以上にトランス油が充填されている小型トランスがあることがわかったので、これを踏まえた対策を講じた。給液量の設定にあたっては、レベル計の値に替えて、「抜油重量を安全側の比重である1.6で換算した液量」と「銘板に記載されたトランス油量」のいずれか小さい方の値を用いることとし、配管容量分の6は加算しない(これにより時間遅れの2分を許容できる)こととした。 1回目の給液時に、液面計を目視で確認することとした。 及び の内容で予備洗浄の作業要領書を改定し、作業員に教育した。 	
水平展開	<ul style="list-style-type: none"> コンデンサは予備洗浄を実施しないため、抜油後に給液することはない。 大型トランスや車載トランスは解体エリアに作業員が入って作業していることから、抜油孔にオーバーフローを監視するためのレベル計を取り付けて給液している。 	
連絡・公表の状況	<ul style="list-style-type: none"> 事象区分の判断: 区分 の1 「(1週間未満)設備の停止を伴わずに修復できたPCB等法令で定める有害な物質の施設内での漏洩」に該当 対外対応: 11/15 10:45~ 胆振総合振興局、室蘭市及び室蘭労基署に連絡 11/16 14:15~15:50、11/22 9:00~11:00 胆振総合振興局及び室蘭市の立入検査 報告・公表: 「通報連絡・公表の取扱い」に基づく報告として、12/10に報告書を北海道及び室蘭市に提出し、PCB処理情報センターに配備した。

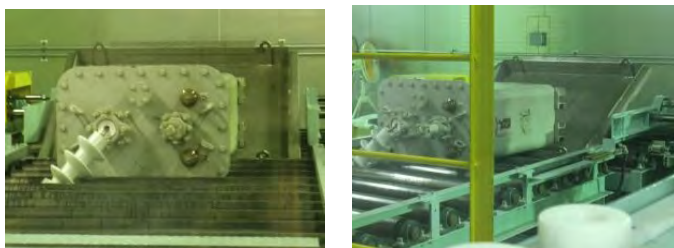
区分
件名	小型トランス転倒によるトランス油の漏洩
発生日時	平成 22 年 11 月 16 日(火) 9 時 20 分頃
発生場所	処理棟 1 階 小型トランス解体エリア 穿孔装置コロコン (管理区域レベル 3)
環境への影響	なし
PCB 汚染の可能性	人への影響なし
概要 (時刻は頃) (応急措置等)	<p>・11/14 に発生した小型トランスからの洗浄液漏洩事象の原因調査の一環として、小型トランスの抜油による重量計及びレベル計の確認作業を実施</p> <p>11/16 9:10~9:20 313 小型トランスを搬送用トレイに載せ、穿孔作業を実施</p> <p>9:20 313 トランスを 3 抜油・予備洗浄装置に移動するため、穿孔装置コロコンからトラバーサ(電動台車) A 号機への搬送操作を開始</p> <p>9:21 コロコンとトラバーサ A の乗継箇所、313 トランスが穿孔装置側に転倒。転倒を確認した作業員が直ちに搬送操作を停止。転倒時にプッシング及び油面計が破損。穿孔した抜油孔と破損箇所からトランス油が漏洩。</p> <p>9:30~16:00 漏洩液の回収作業に先立ち、抜油孔と破損箇所をアルミテープで養生。6 名/チームによる作業チームで 1 時間毎に交替し吸着マットによる漏洩液回収作業を実施。漏洩範囲は約 85m²。作業環境測定結果：午前 3.76、午後 5.6 μg/m³、小型トランス解体エリアからの排気を含む排気第 2 系統のオンラインモニタリング値：1.25~1.86 μg/m³ で通常の範囲内であった。</p> <p>11/17 313 トランス重量測定(280kg)。受入時重量(482kg)との差と液比重(1.554)から漏洩量は $202 \div 1.554 = 130$ と判明。なお、トランス内残液は 8.4</p>
事象による影響	発生後~11/22 16:30 小型トランス解体エリアにおける危険物作業の制限
発生原因	<ul style="list-style-type: none"> 穿孔装置コロコンとトラバーサ A の間には、トラバーサの移動に支障がないよう約 30 cm のすき間があった。 313 トランスを抜油する予定であった 3 抜油・予備洗浄装置は、作業員が作業スペースからグローブボックス作業によって抜油管を挿入する方式であるため、小型トランスを作業スペース側にずらして搬送用トレイに載せていた。 搬送用トレイの重心が偏っていたため、トラバーサに乗り移る際に搬送用トレイの後部がすき間に入り込み、トランスが穿孔装置側に傾きバランスを崩して転倒した。

漏洩状況

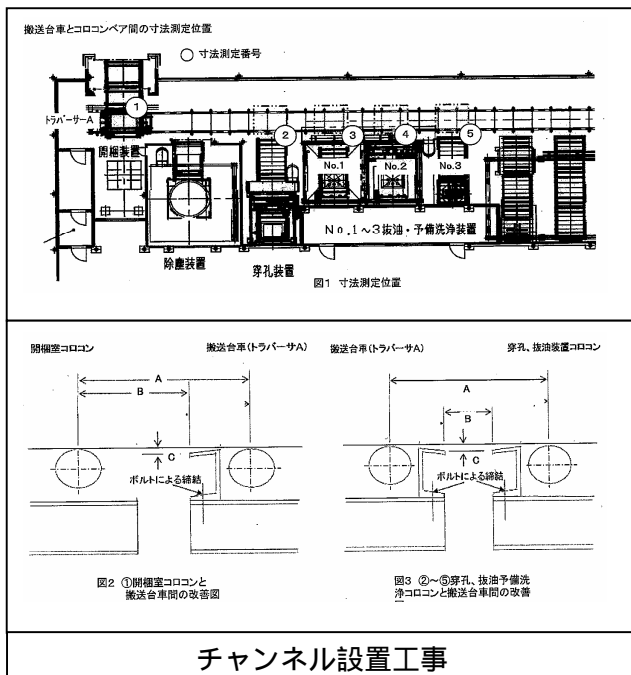
チャンネル設置工事

再発防止対策	<p>小型トランスを搬送用トレイに載せる際は、乗継部で転倒しない範囲(原則中心部)に載せることとした。また、移動中などに小型トランスの位置がずれないようにするため、ズレ防止機構のついた搬送用トレイを必ず用いることとした。</p> <p>3 抜油・予備洗浄装置を用いる小型トランスは、中心部からずらして載せる必要があることから、乗継部で転倒しない範囲に重心を設定する専用のズレ防止機構付き搬送用トレイを製作することとし、それまでの間、3 抜油・予備洗浄装置の使用を停止した。専用のズレ防止機構付き搬送用トレイは 12 月中に完成予定。</p> <p>、の内容で作業要領書を改定し、作業員に教育した。(11/22 までに完了)</p> <p>搬送用トレイの端から重心の位置までの距離が、乗継部のすき間以上にあれば転倒することはないが、念のため、乗継部にトレイ落下防止用のチャンネルを設置した。本工事は 11/20 に実施し、11/22 に消防による完成検査を受検した。</p>
水平展開	・PCB 廃棄物を穿孔後に搬送用トレイに載せて移動する工程は他にない。
連絡・公表の状況	<p>・事象区分の判断：区分 の 1 「(1 週間未満の) 設備の停止を伴わずに修復できた PCB 等法令で定める有害な物質の施設内での漏洩」に該当。</p> <p>・対外対応：11/16 9:38~胆振総合振興局環境生活課、市環境課、市消防本部予防課にそれぞれ電話連絡(通報連絡第 1 報)</p> <p>10:50~11:45 消防本部予防課による立入調査。11:38 原因究明及び対策実施までの間、小型トランス解体エリアにおける危険物取扱作業の制限命令発令</p> <p>11/22 9:00~10:30 消防本部予防課による完成検査</p> <p>16:00 JESCO から原因究明と対策実施の報告書提出 16:30 制限命令解除</p> <p>・11/16 14:15~15:50, 11/22 9:00~11:00 胆振総合振興局及び室蘭市の立入検査</p> <p>・報告・公表：「通報連絡・公表の取扱い」に基づく報告として、12/10 に報告書を北海道及び室蘭市に提出し、PCB 処理情報センターに配備した。</p>

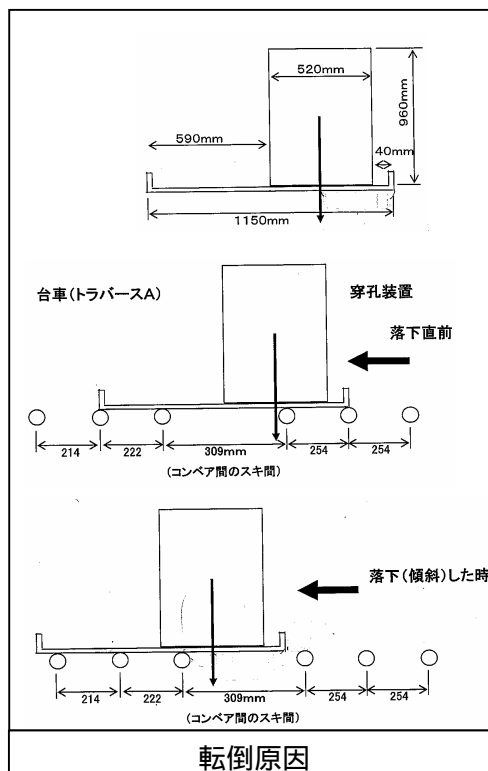
転倒原因
