トラブル事象等について

平成 23 年 3 月に発生したトラブル事象について (1 / 2)

平成 23 年 3 月に発生したトラブル事象について (2 / 2)

平成 23 年 5 月に発生したトラブル事象について (1 / 1)

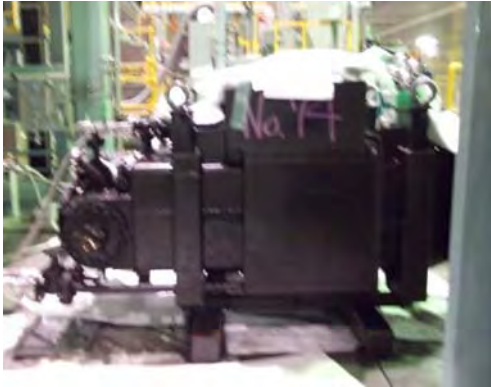
区分Ⅳ
件名	車載トランスコンサベータからの洗浄液の漏洩	
発生日時	平成 23 年 3 月 11 日(金) 10 時 25 分頃	
発生場所	処理棟1階 大型/車載トランス解体エリア No.1 抜油・予備洗浄装置(管理区域レベル3)	
環境への影響	なし	
PCB 汚染の可能性	漏洩液が作業員(2名)の防護服に付着したが、身体への直接の被液はなかった。	
概要(時刻は頃) (応急措置等)	<p>・ コンサベータとは、トランス内の温度上昇に伴って生じるトランス油の膨張を吸収する機器で、トランス上部に設置されている。今回漏洩した車載トランスには、コンサベータ上部に金属補修剤(デブコン)を用いた補修箇所(直径 4cm の穴を 8cm 角の金属板(厚さ 1mm)で覆い、コンサベータと金属板をデブコンにより接着し、その周りをデブコンで固めたもの)があった。</p> <p>・ 車載トランスの予備洗浄には「浸漬洗浄:トランス内に洗浄液を充填して一定期間(約 30 日間)漬け置きし、内部部品が含有している PCB を洗浄液に移行させる方法」と「循環洗浄:少量の洗浄液を車載トランス下部から給液し、内部部品が含有している PCB を洗浄液に移行させ、上部から排液する方法」がある。</p> <p>【時系列】</p> <p>3/11 9:00 中央制御室で、大型/車載トランス解体担当者 2 名と中央制御室担当者 1 名が事前打合せ(給液量及び作業内容、手順の確認)を実施。給液量 180ℓ(抜油量約 210 ℓに基づく給液量)を確認</p> <p>9:46 車載トランスの気密試験(トランス缶体の健全性の確認試験。設定圧力150kPaで 15分保持後、145kPa以上なら合格)を開始</p> <p>10:14 気密試験の合格を確認</p> <p>10:15 40ℓ/分の給液速度で洗浄液の給液を開始</p> <p>10:25 316ℓ給液した時点で開口部を塞いでいた蓋が取れて洗浄液が漏洩。車載トランスの近傍にいた作業員がこれを発見し、給液弁を現場で閉止して洗浄液の給液を停止。この際、2名の作業員の保護具(エアメット及び防護服等)に付着したが、保護具内への浸透はなく、身体への被液はなかった。</p> <p>漏洩液はNo.1 抜油・予備洗浄装置下部のオイルパン内に大部分が留まっていたが、7m×8m程度の範囲に飛散。車載トランス本体及びコンサベータの容積が全体で300ℓほどであることから漏洩量は約16ℓと推定。漏洩発生直後より、大型/車載トランス解体エリア内にいた作業員により拭き取り作業を開始</p> <p>10:30 運転会社からJESCOへ第一報連絡 拭き取り作業中に、漏洩液とトランス内残留液のサンプリングを実施</p> <p>11:39 拭き取り作業完了</p> <p>14:30 PCB濃度分析結果が判明。オイルパン上:10.1mg/kg、トランス内:8.1mg/kg 漏洩した部分についてはアルミテープを貼りつけて漏れを防止した。 その後の確認試験前に、漏洩部に圧力計を取り付け、デブコン補修した。</p>

漏洩した車載トランス

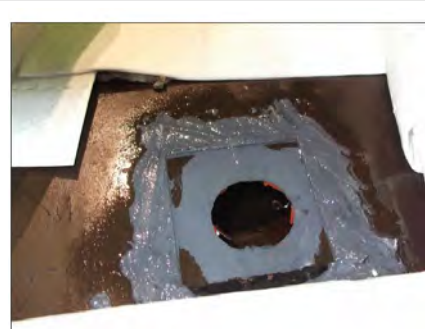
<p>このことから、漏洩した車載トランスはオーバーフロー側配管に洗浄液が排液されないまま過剰に供給された結果、トランスの内圧が上昇して補修部に圧力が加わり、圧力が金属蓋の接着力を上回った時点で蓋が取れたため、洗浄液の漏洩に至った。</p>
再発防止対策	<p>① 設定値が自動的に2倍にならないようにソフトウェアを変更した。</p> <p>② 洗浄液の給液前には必ず現場に連絡することとした。</p> <p>③ 健全な車載トランスについて、給液速度 10・20・30・40ℓ/分でそれぞれ 300ℓまで給液し、トランス内の圧力変化を確認した。その結果、給液量がオーバーフロー配管に到達しない 250ℓまでは圧力上昇はなかったが、250ℓ以上でトランス内圧力が上昇し 274～281ℓ給液されたところでオーバーフローにより自動的に給液が停止した。そのときの圧力はそれぞれ 10ℓ/分→131kPa、20ℓ/分→148kPa、30ℓ/分→183kPa、40ℓ/分→228kPaであった。このことから、10ℓ/分で給液した場合は気密試験以下の圧力であったが、20ℓ/分以上で給液した場合は気密試験と同等かそれ以上の圧力となった。このことから、車載トランスの予備洗浄における給液速度は、浸漬洗浄、循環洗浄ともに 10ℓ/分とした。</p> <p>・以上の内容で作業要領書を改定し、関係者に教育した。</p>
水平展開	<ul style="list-style-type: none"> ・ 大型トランスはオーバーフローとならないように、現場で油面計等により油面を確認しながら洗浄液を給液しており、本件の水平展開は不要。 ・ 小型トランスは昨年11月14日に発生した予備洗浄における漏洩トラブルを受けて、洗浄方法を改善しており、本件の水平展開は不要。 ・ コンデンサは予備洗浄を実施していない。
連絡・公表の状況	<ul style="list-style-type: none"> ・ 事象区分の判断: 区分Ⅳの1①「(1週間未満)設備の停止を伴わずに修復できたPCB等法令で定める有害な物質の施設内での漏洩」に該当 ・ 対外対応: <ul style="list-style-type: none"> 3/11 10:47～ 消防・胆振・市及び道に電話またはメールにて第一報連絡 4/6 道及び市による立入調査 ・ 報告・公表: 「通報連絡・公表の取扱い」に基づく報告として、4/11 に報告書を北海道及び室蘭市に提出し、PCB処理情報センターに配備した。

漏洩部位（直径4cmの穴を8cm角の金属板（厚さ1mm）で覆っていた）

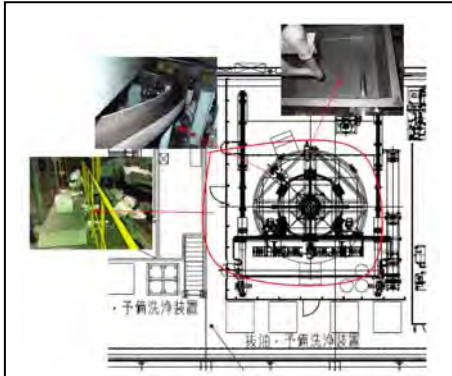
漏洩状況

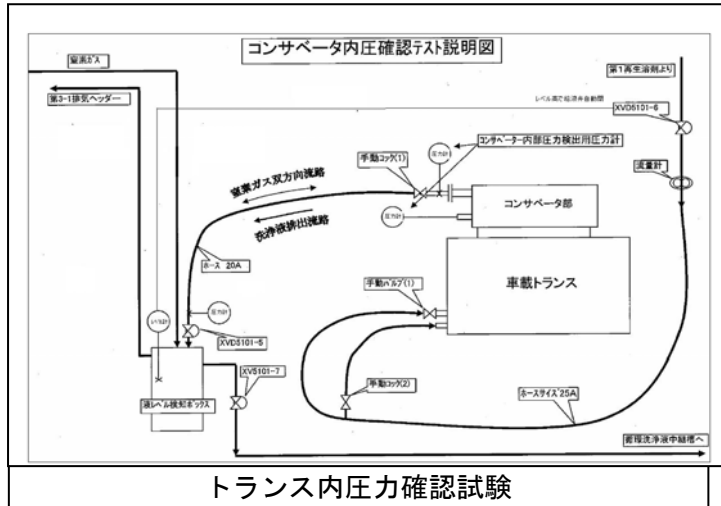
事象による影響	・補修部のある車載トランスは予備洗浄を浸漬洗浄のみで実施することとした。	
発生原因	<p>① 車載トランスへの本来の給液設定値は 180ℓであったが、2 倍の 360ℓになっていた。</p> <p>当初設定では、気密試験に合格した車載トランスはトランス全体を浸漬洗浄させるため、抜油量に基づく洗浄液の給液量を自動で 2 倍にして給液することとしていた。浸漬洗浄において、車載トランスの容量以上に洗浄液が給液した場合は、コンサベータに接続した配管から洗浄液がオーバーフローし、それを検知して給液を自動停止するシステムとなっている。この方法は車載トランスの容量以上の給液となることから、実際の運用では、予め抜油量に基づく洗浄液の給液量の半分の値を入力して、設定値を調整していた。</p> <p>今回は、設定値の半分の 90ℓを入力すべきであったが、中央制御室の担当者がそのまま 180ℓと入力した。また、中央制御室の担当者から洗浄液の給液開始前に車載トランスの解体担当者に予備洗浄の開始を連絡することになっていたが、連絡するのを忘れたため、給液量が誤っていることに気付くことなく給液されてしまった。</p> <p>② 漏洩した車載トランスは健全な車載トランスよりもトランス内の液の流れが悪く、内圧が上昇しやすくなっていた。</p> <p>圧力計を取り付けた漏洩したトランスを用いて、漏洩当日と同様に洗浄液を給液したところ、約 300ℓ給液したところで圧力が上昇したため、手動で給液を停止した。これと比較するため、同型の健全品を用いて同様に洗浄液を給液したところ、281ℓ給液したところでオーバーフローを検知して洗浄液の給液が自動停止した。</p>

トランス内圧力確認試験

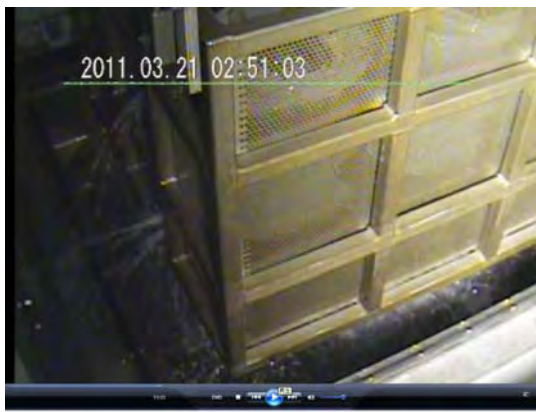
区分Ⅳ
件名	真空超音波洗浄エリアにおける洗浄液の漏洩	
発生日時	平成 23 年 3 月 21 日(月・祝) 5 時 10 分頃	
発生場所	処理棟1階 真空超音波洗浄エリア 判定洗浄槽B(管理区域レベル3)	
環境への影響	なし	
PCB 汚染の可能性	人への影響なし	
概要(時刻は頃) (応急措置等)	<p>【時系列】</p> <p>真空超音波洗浄 A 系統は洗浄物がなく、工程停止中であった。</p> <p>3/21</p> <p>2:00 この時間の巡回点検では、真空超音波洗浄エリアに漏洩はなかった。</p> <p>5:22 運転会社液処理班員の巡回点検において、作業スペースから真空超音波エリア B 系統の判定洗浄槽(第 6 槽)の下部床面に漏洩を発見</p> <p>5:37 液処理班員が真空超音波洗浄エリアに入り、漏洩状況を確認。漏洩範囲は判定洗浄槽から減圧乾燥槽(第 7 槽)間の約 3m×1m で、漏洩量は約 1 リットルと推定。併せて判定洗浄槽回りの配管の健全性を確認したところ、配管の異常はなかった。確認後、漏洩液の拭き取り作業を実施。吸着マット 10 枚使用して、6:33 に終了。</p> <p>6:54 真空超音波洗浄 B 系統の停止を決定</p> <p>7:03 運転会社から JESCO に電話第一報連絡</p> <p>9:34 再度入室し、判定洗浄槽の洗浄液のサンプリングを実施。 PCB 分析結果 : 0.661mg/kg</p> <p>3/22</p> <p>20:11 トランス缶体以外の洗浄物について、真空超音波洗浄運転を再開</p> <p>3/25</p> <p>17:00 作業要領書の制定及び改定と関係者への教育を実施し、トランス缶体の真空超音波洗浄を再開</p>	
事象による影響	・作業要領書の制定及び改定と教育完了まで、トランス缶体の真空超音波洗浄停止	
発生原因	<p>① 判定洗浄槽には昨年 7 月の漏洩事象の対策として、洗浄カゴを吊り上げる状況を自動的に撮影するシステムが付いている。3/21 の 2:00~5:22 までに 2 回洗浄カゴが吊り上げられていた。このうちの 1 回目の吊り上げの映像(2:51 の吊り上げ開始)で洗浄カゴの横から洗浄液が流れ出る様子が確認された。判定洗浄槽に洗浄液が入った状態で吊り上げた際、洗浄液が洗浄カゴの横から噴出し、飛散防止板(昨年 7 月に漏洩防止対策として設置)を飛び越えて床下に漏洩したものであった。</p> <p>② この洗浄カゴの洗浄物には計器用変成器が 2 器入っており、これらの計器用変成器には缶体底部に洗浄液を抜くための孔が 1 個(直径 32mm)、缶体側面下側にドレン用配管を切断した後の孔が 1 個(直径 11mm)開いていた。この計器用変成器のうち 1 器について底部の孔がキムタオルで塞がれていた。これは解体前洗浄後に特殊品解体エリアに戻す際に液だれを防止するための措置をしたもので、洗浄カゴに投入する前に外すべきところを外し忘れていたものであった。</p> <p>・ 缶体底部の孔がキムタオルで塞がった状態で洗浄物を吊り上げたため、本来底部から流れ出る洗浄液が、缶体側面に開いていたドレン孔から噴出したことが原因である。</p>

漏洩時の状況

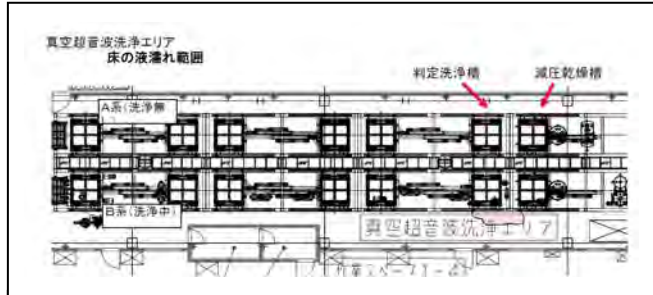
漏洩した範囲

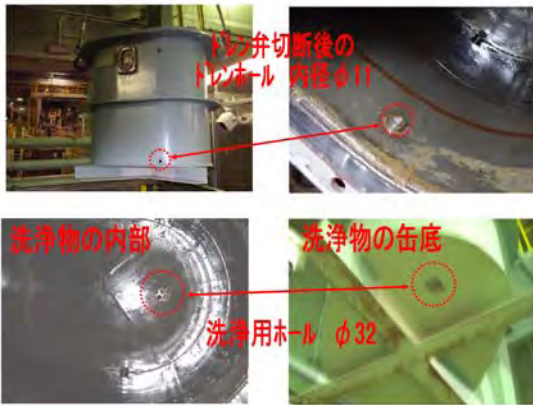
漏洩した特殊品缶体

再発防止対策	<p>① 特殊品缶体の洗浄にあたっては、底面部に複数の穴を開けるとともに、開口部を下にして洗浄カゴに設置することとした。</p> <p>② 解体前洗浄後の液だれ防止はキムタオルではなく、ビニール袋で底面全体を覆うこととした。</p> <p>・上記 2 点を盛り込んだ作業要領書を新規制定し、関係者に教育した。</p>

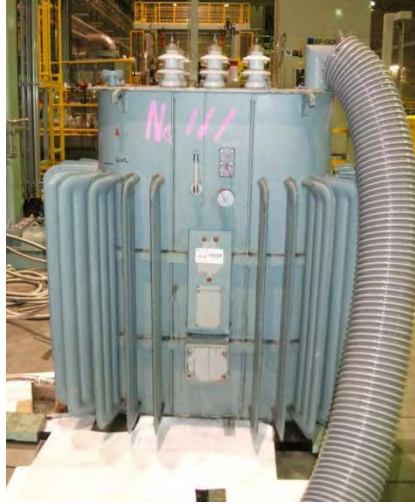
区分Ⅳ
件名	大型トランス予備洗浄中の洗浄液の漏洩	
発生日時	平成 23 年 5 月 15 日(日) 14 時 50 分頃	
発生場所	処理棟1階 大型/車載トランス解体エリア No.1 抜油・予備洗浄装置(管理区域レベル3)	
環境への影響	なし	
PCB 汚染の可能性	なし	
概要(時刻は頃) (応急措置等)	<p>【時系列】</p> <p>5/15 14:34 中央制御室からの遠隔操作にて、大型トランスNo.111の15回目の予備洗浄の給液(404リットル)が完了。</p> <p>14:50 大型トランスの油面計から洗浄油が洩れているのを運転会社作業員が作業スペース(管理区域レベル2)から発見。直ちに中央制御室に連絡。</p> <p>14:54 中央制御室からの遠隔操作にて、大型トランス内の洗浄液の排液を開始。また、現場にて、運転会社作業員により漏洩液の拭き取り作業を開始。</p> <p>・体制: 作業スペース指揮者(甲種危険物取扱者、特化物作業主任者(正)) エリア内4名(うち1名は特化物作業主任者(副))</p> <p>15:08 中央制御室よりJESCOへ第一報連絡。</p> <p>15:25 拭き取り作業完了。漏洩範囲はNo.1 抜油・予備洗浄装置ターンテーブル上で50cm×50cm。また、ターンテーブル下の集液オイルパン内に漏洩液が溜まっていた。集液オイルパン内の漏洩液をサンプリングし、PCB濃度分析を実施。なお、漏洩発見から拭き取り作業完了まで作業員への接液はなく、人への影響はなかった。</p> <p>15:32 大型トランス内の洗浄液の排液作業終了。排液量が396リットルであったことから漏洩量は約8リットルと推定(=給液量404リットル-排液量396リットル)。</p> <p>15:58 油面計を取り外し、デブコン(金属補修剤)補修を実施。</p> <p>・ PCB濃度分析結果判明 10,192mg/kg(1.02%)</p>	
事象による影響	<ul style="list-style-type: none"> ・ 16 回目の予備洗浄を行政の再開了解まで予備洗浄中断(5/17 9:30 に再開)

漏洩した大型トランス

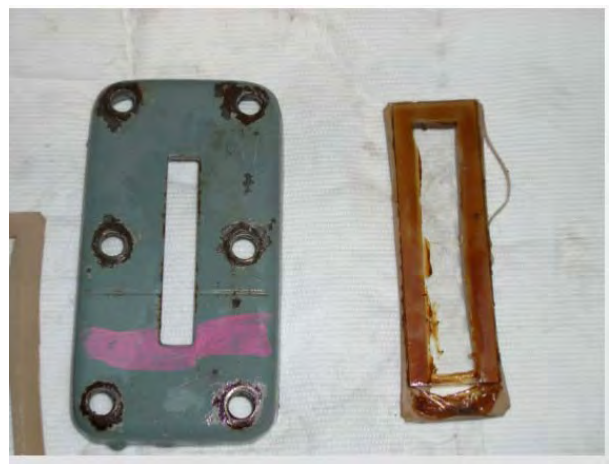
発生原因	<ul style="list-style-type: none"> ・ 漏洩したトランスは受入時の外観検査で異常がなく、14 回目の予備洗浄までは正常に実施されていた。また、油面計を外したところ、油面計のガラスを抑えているパッキンが劣化しており、パッキンとガラスの間にすき間があった。このすき間に蒸発したトランス油が入り込み、劣化して固化したことにより、パッキンのすき間をふさいでいたものと考えられる。予備洗浄が進むにつれてすき間をふさいでいた固化物が洗浄油により溶解・除去され、すき間が復活したことにより漏洩に至ったものと推定する。 ・ すき間が生じていた理由は、パッキンの材質が不適切(シリコン系と推定)であったためである。アクリルゴムを使用した場合はこのような劣化は生じない。 	
再発防止対策	<ul style="list-style-type: none"> ・ 今回の事象は予備洗浄が進行した段階で漏洩が発生した。このような状況に対応するため、パッキンの劣化を前提に対策を講じる。 ・ トランス胴体部に取り付けられている板状油面計部分をビニールシートで覆い、その上からアルミテープを貼り付け、漏れ防止を図る。この対策は、受入検査時に実施する。 ・ 上記内容で作業要領書を改定し、関係者に教育した。 	
水平展開	<ul style="list-style-type: none"> ・ 車載トランスは仕様が明確であり、パッキンの材質に必ずアクリルゴムを使用しているため、本対策は不要。従って、上記対策は大型トランスと小型トランスに対して適用する。 	
連絡・公表の状況	<ul style="list-style-type: none"> ・ 事象区分の判断: 区分Ⅳの2「0.5mg/kg を超える PCB を含む油のオイルパン内の漏洩」に該当 ・ 対外対応: 5/16 9:33~10:19 胆振・環境生活課、室蘭市環境課、消防本部予防課及びJESCO本社に電話第一報連絡(併せて、劣化廃棄物起因事象として区分Ⅳの除外対象となるかどうかを行政当局にご相談)。 10:12 室蘭市環境課より、除外対象外であり区分Ⅳにて報告するよう連絡あり。 10:25 PCB濃度が1%を超える油(特定化学物質に該当)の漏洩のため、室蘭労働基準監督署に電話第一報連絡。 13:00 道・胆振・市・消防に通報連絡票を発信、14:35に予備洗浄の再開の了解を受信。 ・ 報告・公表:「通報連絡・公表の取扱い」に基づく報告として、6/10 に報告書を北海道及び室蘭市に提出し、PCB処理情報センターに配備した。

取り外した油面計

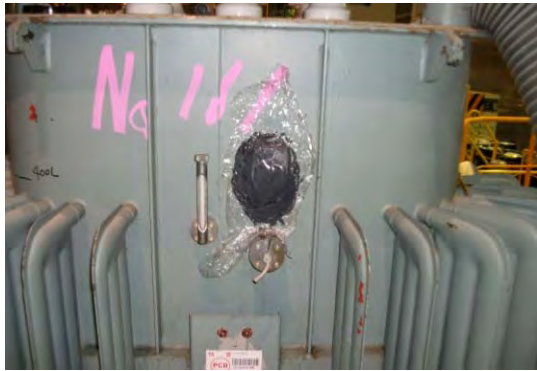
金属補修剤による油面計部の補修状況

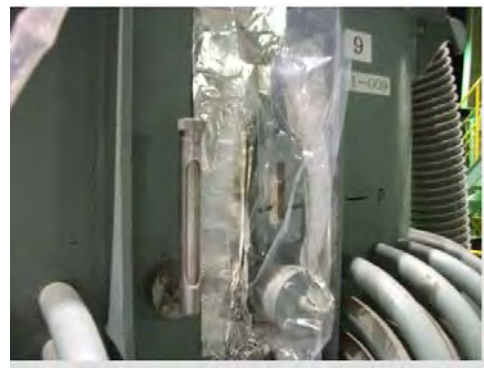
油面計の養生状況
