## トラブル事象等について

## 平成27年1月に発生したトラブル事象について(1/1)

件名 屋内サービスタンク供給配管からの重油の漏洩 (第3報)

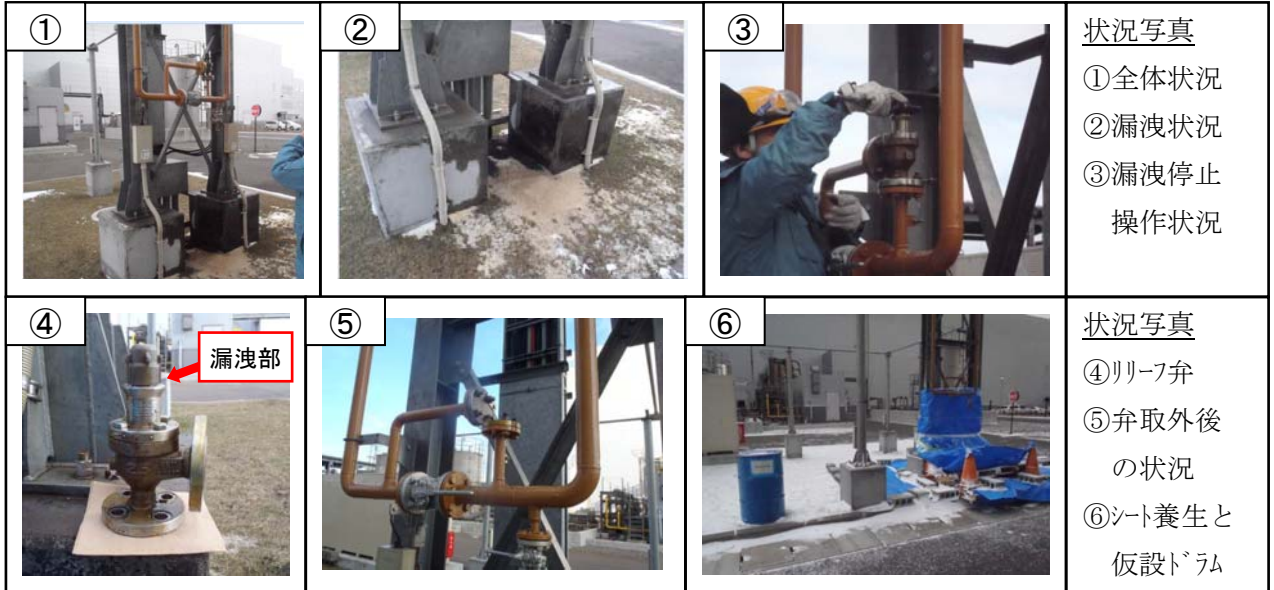
区分Ⅲ
件名	屋内サービスタンク供給配管からの重油の漏洩(第3報)	
発生日時	平成27年1月5日(月) 8時16分頃	
発生場所	増設施設 東側周辺道路 屋内サービスタンク重油供給配管 リリーフ弁(非管理区域)	
環境への影響	なし(漏洩した重油にPCBが含まれておらず、速やかに回収できた。)	
PCB汚染の可能性	漏洩発見から拭き取り・回収作業完了まで作業員への接液はなく、人への影響はなかった。	
概要(時刻は頃) (応急措置等)	<p><b>【設備概要】</b> 増設施設の屋内サービスタンクは、温水ボイラ用とプラズマ炉バーナ用の2種類を有している。サービスタンクまでの供給系統は、(屋外)重油タンク→移送ポンプ→ストレーナー→流量計→[非常用発電機用燃料小出槽への分岐]→(次の分岐配管にリリーフ弁が付いている)→フレキシブルホース→(建屋内)→[温水ボイラ用オイルサービスタンク、プラズマ炉バーナ用重油サービスタンク]となっている。</p> <p>漏洩したリリーフ弁は、増設建屋内が火災となって建屋内の温度が上昇した際に、危険物配管内の圧力が上昇してフランジ等から危険物が漏れて火災を拡大するおそれがあることから、万一の際に危険物配管内の圧力を下げるために設置されたものである。</p> <p>今回の事象は、リリーフ弁の蓋と本体の接合面から重油がしみ出たものであった。</p> <p><b>【時系列】</b> 1/5 8:16 巡回点検中の運転会社(MEPS)受入班員がリリーフ弁から重油が漏洩しているのを発見。直ちにMEPS受入作業長にPHSにて連絡した。 8:20 MEPS受入作業長よりJESCO増設側運転管理課員に連絡。連絡を受けたJESCO運転管理課員がリリーフ弁を調査し、リリーフ弁頭部の蓋の緩みを確認。蓋を増し締め(最初は手締め、その後治具による締め)したところ、重油の漏洩は停止した。 8:25 漏洩停止後、リリーフ弁及び配管の油しみと重油供給配管を吊しているサポートの基礎部分の油溜まりを吸着マット及びウェスでふき取り、重油がしみ込んだ土壌及び積雪についてはスコップ等で除去し、ペール缶に回収した。また、作業中にグレーチング等から側溝内に落下した積雪についても敷地外への重油流出防止のため回収した。さらに土壌内への重油の浸透を防止するため、オールドライ(油吸収砂)を漏洩範囲にまいた。 10:00 これらの漏洩した重油のふき取り及び回収作業等が完了した。 なお、建屋暖房用の温水ボイラ用サービスタンクは、暖房期間中は約1時間半で燃料切れとなるため、これ以降、重油供給再開まで増設建屋の暖房が停止した。 1/6 9:40 危険物配管変更工事(リリーフ弁の取り外しと閉止フランジの設置)の終了を受けて、室蘭市消防本部による工事の完了検査を受検。10:50に合格証が発行された。 10:55 行政立会いの下、ポンプを起動して屋内サービスタンクへの重油供給を再開した。 12:30 降雨等による重油の土壌浸透を防止するため、漏洩した土壌(4m×2m)の上にシート養生を実施した。 13:28 1系プラズマ分解炉の立ち上げを開始した。</p> <p><b>【漏洩状況】</b> 漏洩箇所は、リリーフ弁の頭部に付いている蓋と本体の接合面であった。ここはテフロン製ガスケットでシールされているが、蓋が緩んでいた。</p> <p>リリーフ弁頭部から漏洩した重油は配管を伝わって垂れる際に北風により地面及び雪上へ拡散しており、おおよその漏洩範囲は、4m×2m=8m<sup>2</sup>であった。漏洩した重油量は明確ではないが、漏洩・飛散の状況から、漏洩量は数リットルと推定される。</p> <p>漏洩発見から拭き取り・回収作業完了まで作業員への接液はなく、人への影響はなかった。なお、漏洩液はA重油であり、PCBは含まれていない。</p>

発生原因	<ul style="list-style-type: none"> <li>・ 取り外したリリース弁をメーカーに送付して詳細に調査したが、特に異常は見られなかったとの報告であった。リリース弁のメーカーからの調査結果は以下の通り。             <ol style="list-style-type: none"> <li>① 持ち帰ったリリース弁を調査したが、特に異常はなかった。</li> <li>② また、蓋を増し締めして圧縮空気で気密試験を実施したが、漏れることはなかった。</li> <li>③ 蓋の緩みについては他の使用箇所でもそのような報告はなく、通常の使用で緩むことはありえない。(参考:蓋の材料:SCS13、弁体の材料:SUS304 と表記は異なるが、ともに 18Cr-8Ni のオーステナイト系ステンレスである。SCS13 が鋳物であるため名称が異なるが、熱膨張係数に違いはなく、気温差等で緩むことは考えにくい。また、同じ成分のため腐食防止にもなっている。)</li> <li>④ 弁に異常がないので、念のためパッキンを交換して、再度取付けることとしたい。</li> </ol> </li> <li>・ メーカーからは異常なしの報告を受けたが、実施した気密試験が圧縮空気を用いたものであったことから、重油を用いて再度気密試験を実施するよう依頼したが、<b>圧縮空気の方が漏れ確認には有効であることから、リリース弁の一次側に加えて、二次側の気密試験を圧縮空気で行い、蓋部からの漏れがないことを確認した。</b></li> <li>・ <b>以上のとおり、リリース弁の健全性に問題が認められず、設備面で緩みの要因が無かったことから、施工時の締付不良等、管理面における不備があったものと推定する。</b></li> </ul>
再発防止対策	<ul style="list-style-type: none"> <li>・ 上流側の供給ポンプを動かしたところ、リリース弁頭部から重油が漏洩することが確認されたため、応急措置として供給ポンプを手動モードに切り替え、停止した。</li> <li>・ 漏洩したリリース弁の交換品の納期に約2週間を要することから、それまでの間、漏洩したリリース弁を取り外して閉止フランジを取り付けて、重油を屋内サービスタンクに供給する体制とする。この場合、リリース弁の機能は重油移送ポンプの吐出側に設置されているリリース弁(漏洩したリリース弁と異なるメーカーのもの)で代用する。このリリース弁の逃がし先は重油タンクに接続しており、また、重油タンクの気相部は大気解放されていることから、機能的には問題ないものである。</li> <li>・ 本工事にあたっては、消防法に基づく危険物配管の変更許可を要するため、所定の手続きを経て、道・市のご了解を得た上で、屋内サービスタンクに重油の供給を再開する。</li> <li>・ リリース弁を取り外している間、増設建屋にて火災が発生した場合はリリース弁下部のドレン弁(通常閉)を開け、仮設ドラム缶にて重油を抜く手順とする。なお、仮設ドラム缶は設置箇所近傍に設置しておくものとする。</li> <li>・ 増設施設の屋外重油供給配管は平日の巡視点検としていたが、今後は休日(年末年始期間を含む)も巡視点検を実施することとする。(添付チェックシート参照)</li> <li>・ <b>今回、追加の気密試験をメーカーで実施した結果、蓋部の締め付けが良好であればリリース弁からの漏れがないことが確認されたことから、第1報で記載したとおり、危険物配管の変更許可手続き後にリリース弁を再取付けし、原状に回復させるものとする。</b> 再取付け後の再発防止対策は以下のとおり。             <ol style="list-style-type: none"> <li>① 設備面では、蓋部の締め付け時に念のため緩み防止剤を用いることにより、緩み防止を図る。また、消防本部のご指導の下、必要に応じて追加の対策を講じることとする。</li> <li>② 管理面では、蓋部に合いマークを取付けて毎日の巡視点検時に確認する。また、年1回の定期点検時にリリース弁の点検を実施し、ガスケットを交換するものとする。</li> </ol> </li> <li>・ <b>再取付けはプラズマ溶融炉が両系停止したときでないと実施できないことから、4月の1系プラズマ溶融炉の補修工事以降にタイミングを見計らって実施することとする。</b></li> <li>・ <b>再取付け後、取付状況等を報告して対応完了とする。</b></li> </ul>

状況写真  
①全体状況  
②漏洩状況  
③漏洩停止  
操作状況

状況写真  
④リーフ弁  
⑤弁取外後  
の状況  
⑥シート養生と  
仮設ドラム

<p>9:04 JESCO本社に電話第一報連絡。</p> <p>9:10～20 室蘭市環境課による施設外へ流出の有無についての立入調査。</p> <p>9:55～11:30 胆振及び室蘭市による協定に基づく立入検査。</p> <p>10:00～11:30 室蘭市消防本部による立入調査。</p> <p>14:55～ 室蘭市消防本部に、漏洩したリリーフ弁の取り外しと閉止フランジの設置工事の実施について説明し、ご了解をいただいた。</p> <p>15:55～16:20 胆振、室蘭市及び道庁に電話第二報。上記工事の実施と、取外したリリーフ弁の機能については重油移送ポンプ吐出側のリリーフ弁で代替させることの対応について説明し、ご了解をいただいた。</p> <p>1/6 9:40 室蘭市消防本部による危険物配管工事の完成検査を受検。</p> <p>10:00～11:00 胆振及び室蘭市による協定に基づく立入検査。</p> <p>10:50 室蘭市消防本部による完成検査合格の連絡を受信。</p> <p>10:55 胆振及び室蘭市の立会いの下、重油供給を再開。</p> <p>【報告・公表】「通報連絡・公表の取扱い」に基づく報告として、1/13、2/10及び3/10に報告書を北海道及び室蘭市に提出し、PCB処理情報センターに配備した。</p>
--	---
