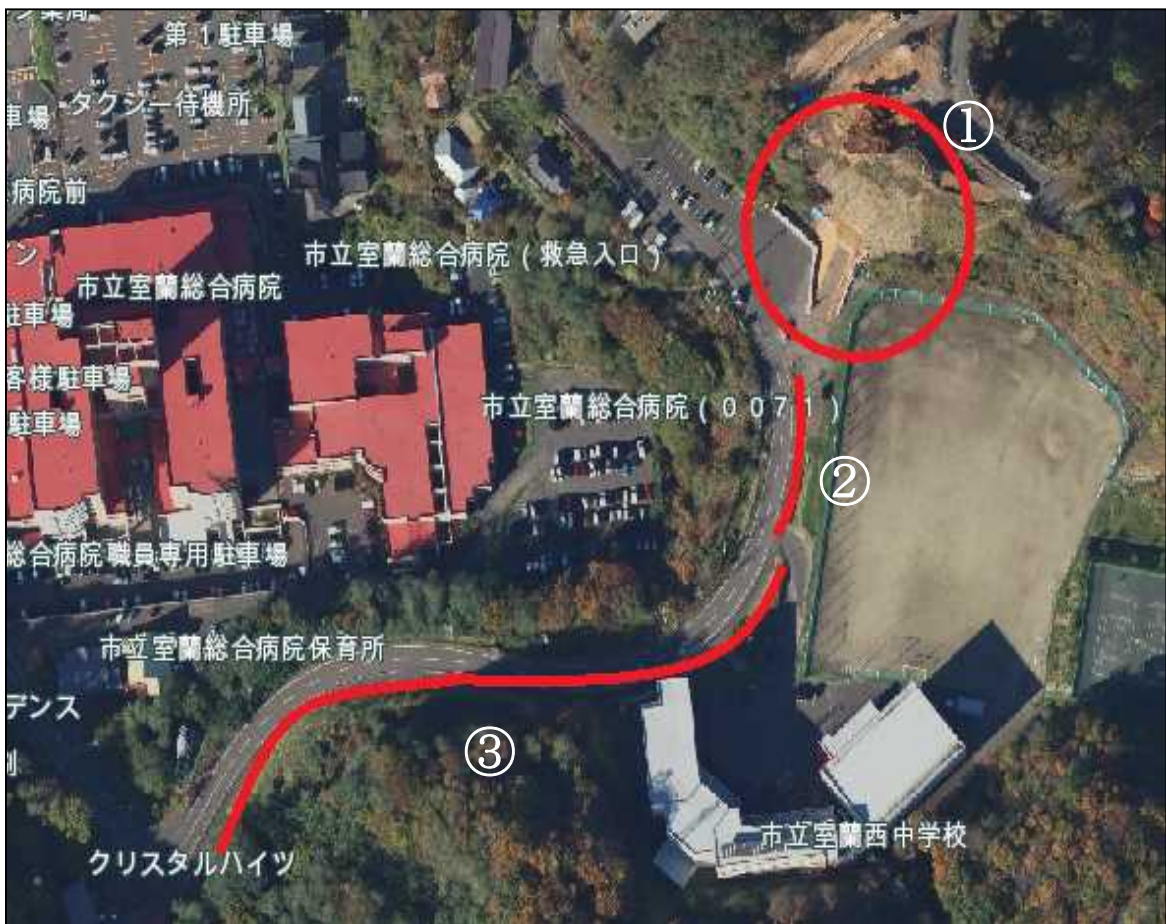
項番	②⑤		
学校名	室蘭西中学校	危険箇所	山手町（室蘭西中～市立病院への下り坂）
状況	<p>①道路工事のため、観光バスなど通行者量が増えることが予想される。スクールゾーンの印等、安全面への配慮を要望する。</p> <p>②工事により側溝も延長される見込みだが、暗くなると側溝に落ちる危険があるため、街灯の設置を要望。</p> <p>③坂道の歩道は冬期間、積雪や凍結により滑りやすい。何らかの対応策をお願いしたい。</p>		
関係機関	胆振総合振興局 室蘭建設管理部 室蘭警察署 地域生活課	内容	<p>①構造上横断歩道の設置は難しい。看板の設置を検討。</p> <p>②コの字型の車止めを校舎からの下り坂合流地点へ設置し転落防止を図る。町会灯の移設、新設を検討いただく。</p> <p>③雪見パトロールで道路状況を確認、歩道の砂まきにご協力いただく。坂道に砂箱を3か所設置し、生徒へ周知文を配布。</p>

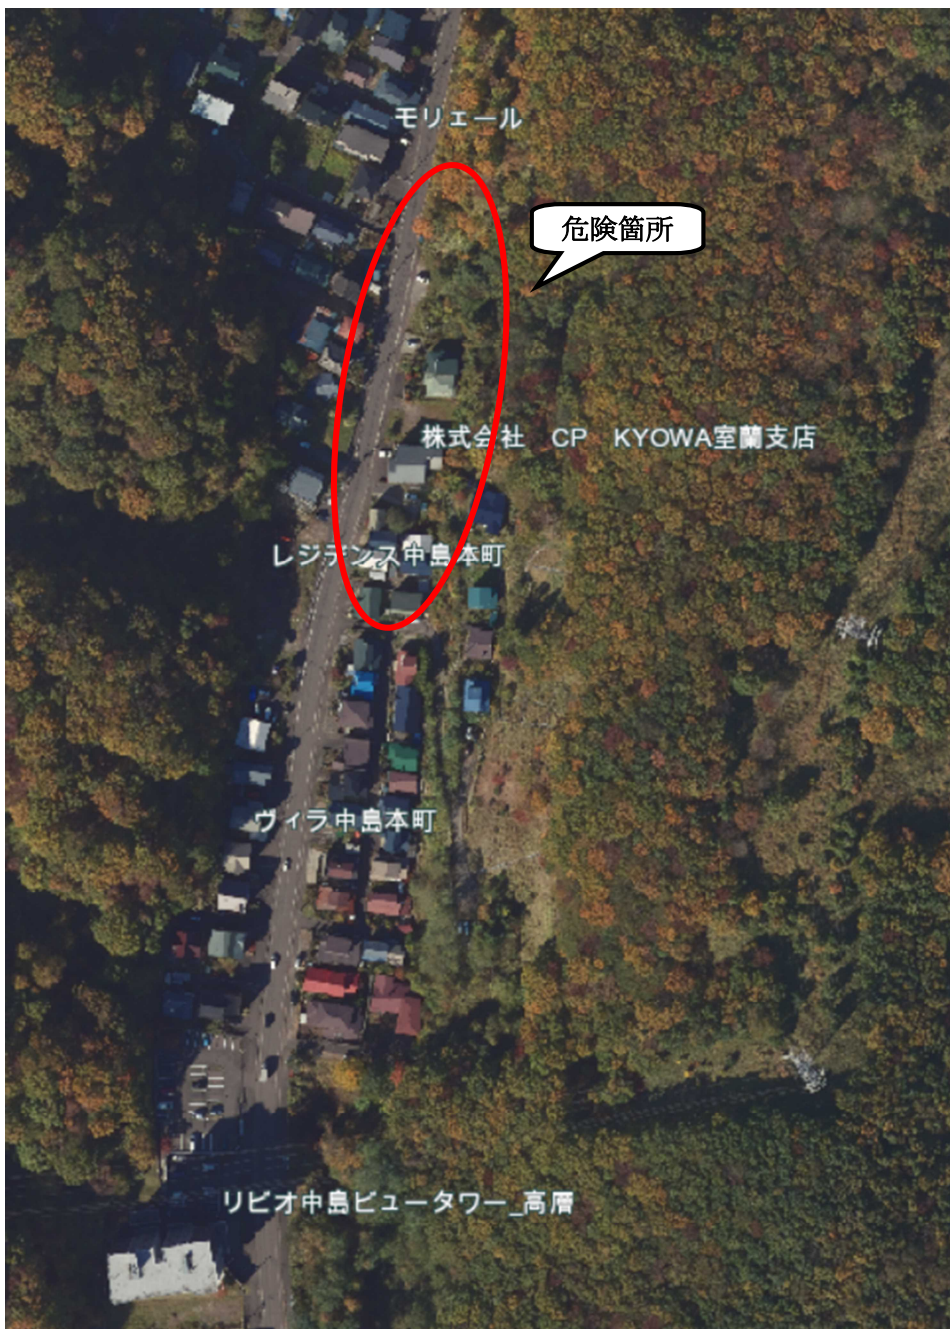
項番	②6		
学校名	桜蘭中学校	危険箇所	中島本町3丁目79番地付近 (製鉄記念室蘭病院から八丁平へまっすぐ坂道を上がっていったところ)
状況	住宅と住宅の間に笹藪があり、その先が崖になっているため人目につかず危険である。		
関係機関	地域生活課 土木課	対策内容	合同点検時に該当箇所を発見できず、改めて学校で要望を上げた生徒に場所を確認した。 →歩道側を歩くよう、やむを得ず反対側を歩く際も奥まで立ち入らないように指導。

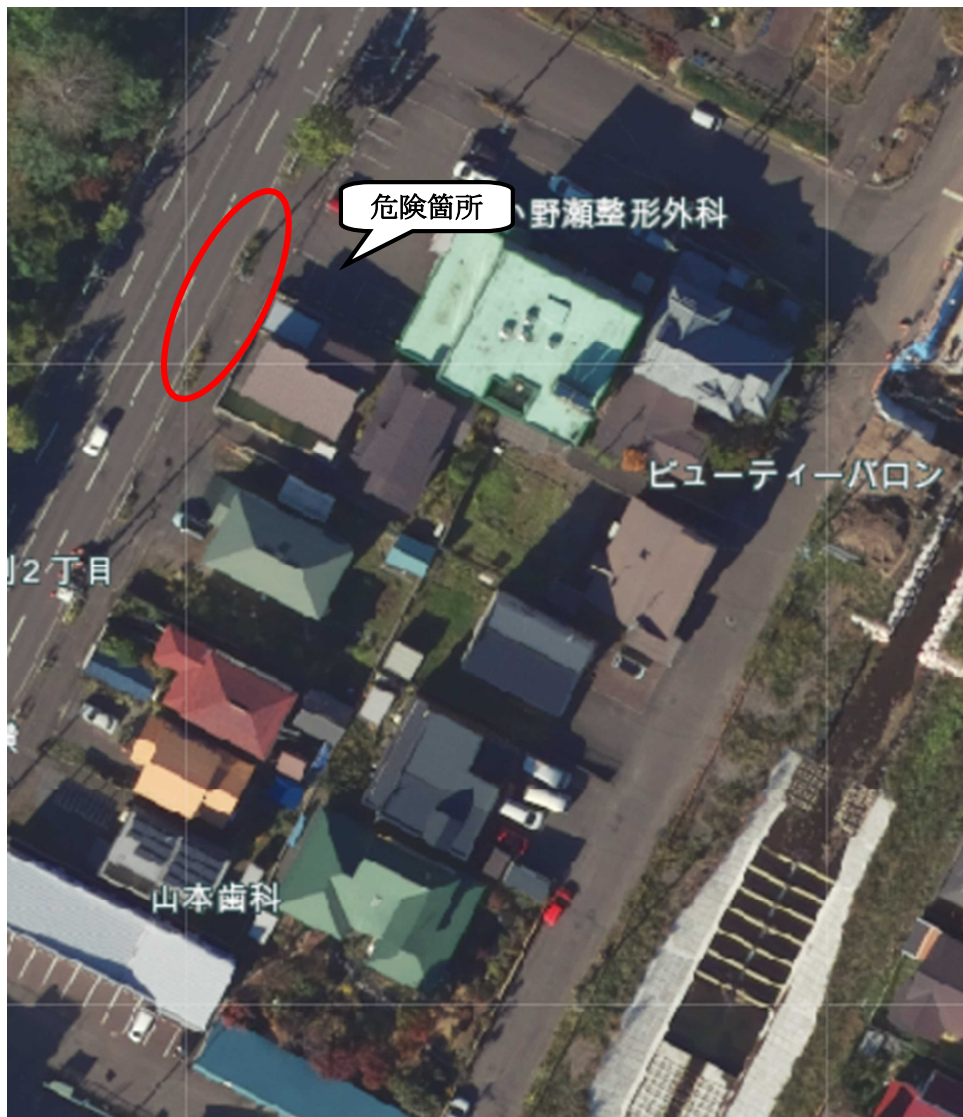
項番	②7		
学校名	桜蘭中学校	危険箇所	知利別町2丁目歩道
状況	車道に向かって道が斜めになっている上に傾斜があるので、冬は凍結しやすく車道に落ちそうになる。ロードヒーティングや除雪を要望。		
関係機関	地域生活課 土木課	対策内容	車の出入口であり、法定の範囲内の勾配である。 学校で生徒に安全指導をして対応する。

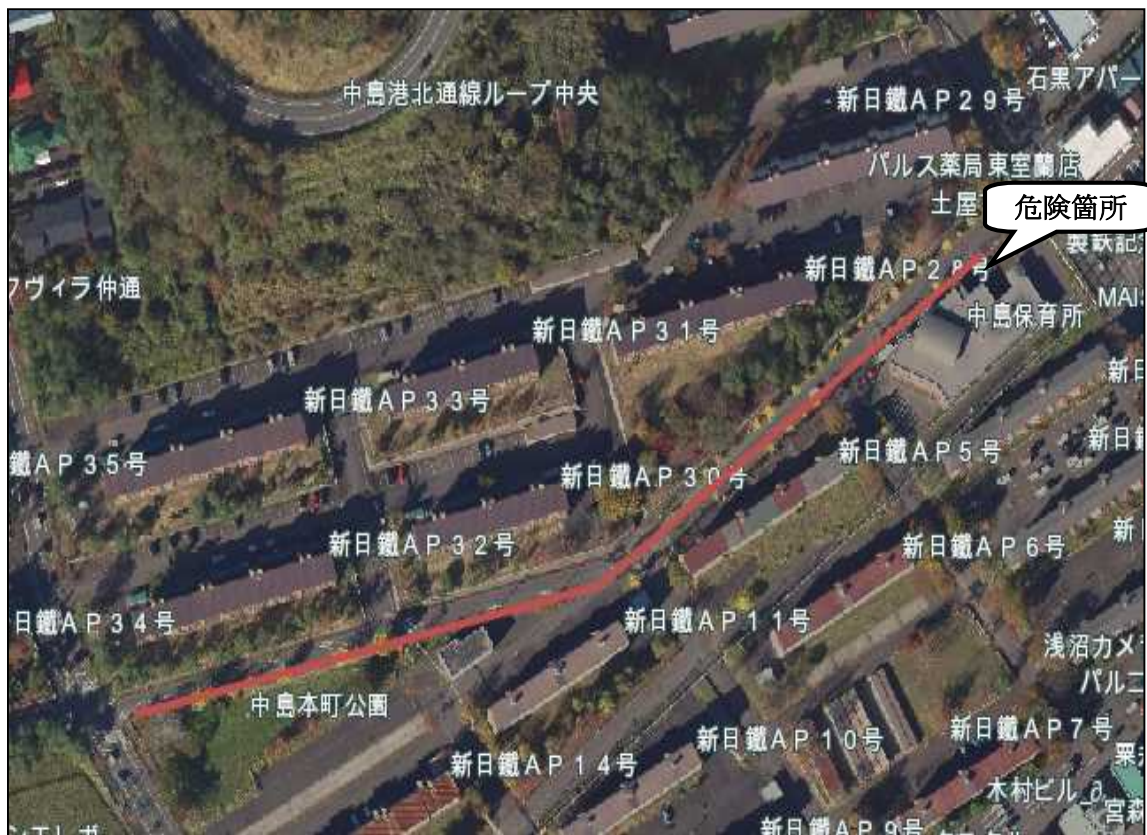
項番	②⑧		
学校名	桜蘭中学校	危険箇所	中島本町2丁目 (中島本町公園～中島保育所の道路)
状況	夕方は暗く、周辺にアパートはあるものの下校時は不安。街灯の設置を要望。		
関係機関	地域生活課 土木課	対策内容	公園付近には小さい街灯があるが、保育所から公園までは街灯がなく暗い。町会灯の設置を働きかける。

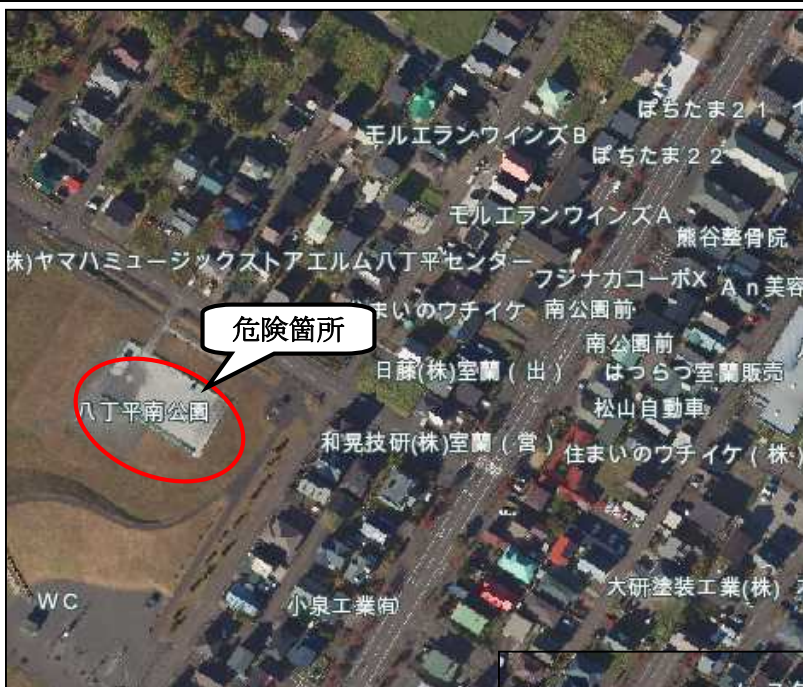
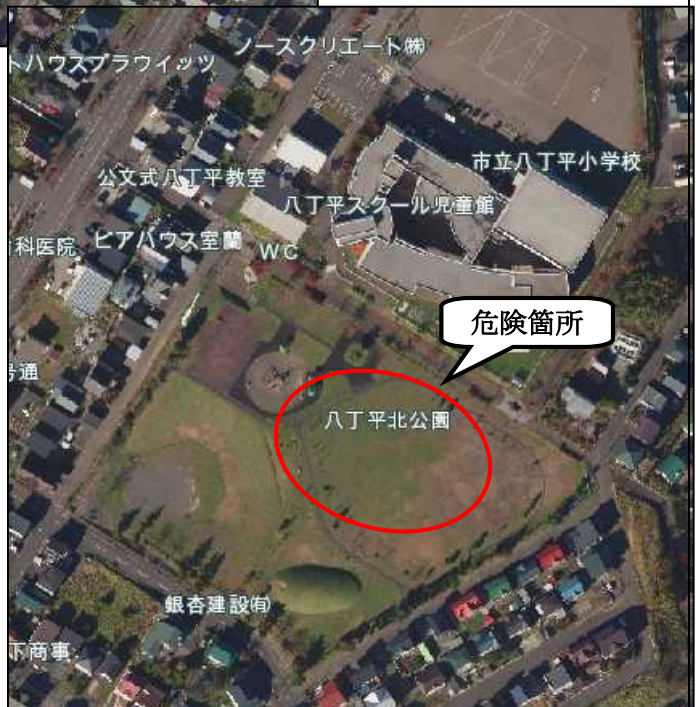
項番	②9		
学校名	桜蘭中学校	危険箇所	八丁平北公園 八丁平南公園
状況	街灯が少なく、下校時（特に冬）は不安。街灯の設置を要望。		
関係機関	地域生活課 土木課	対策内容	公園自体は街灯が多く明るい。 暗くなる前に帰宅するよう指導。

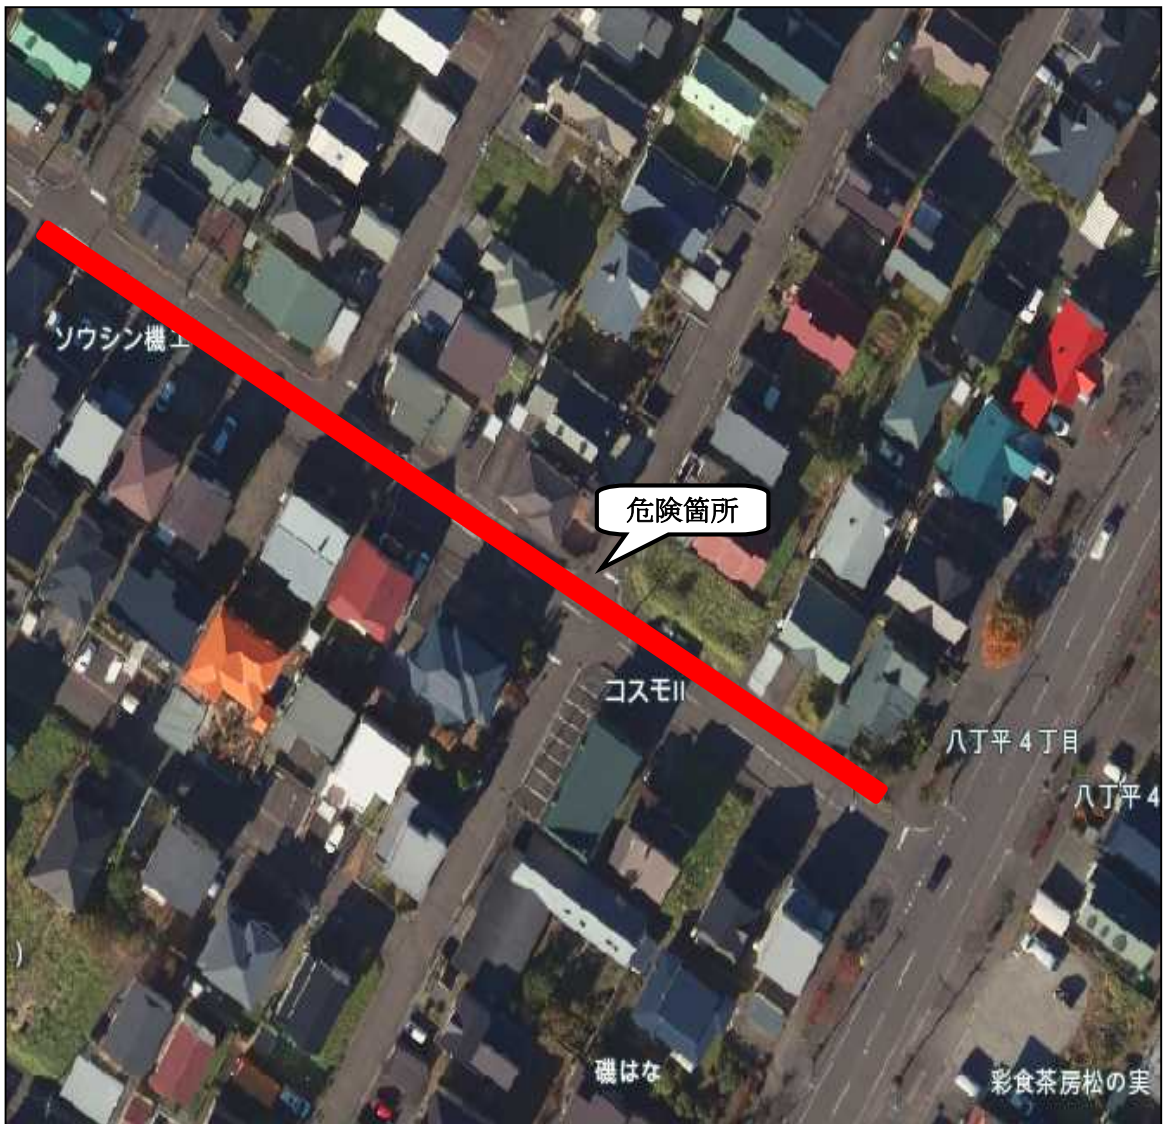
項番	③〇		
学校名	桜蘭中学校	危険箇所	八丁平 2 丁目 (八丁平 4 丁目バス停付近の道路)
状況	冬場、歩道が雪で埋もれて車道を歩くしかないことが多い。2車線が1車線状態になる。朝夕は通年でスピードを出している車が多く危険。注意喚起をしてほしい。		
関係機関	室蘭警察署 地域生活課 土木課	対策内容	除排雪の重点箇所のため、対策を検討。生活道路のため、速度規制は難しいが見回りを強化していただく。

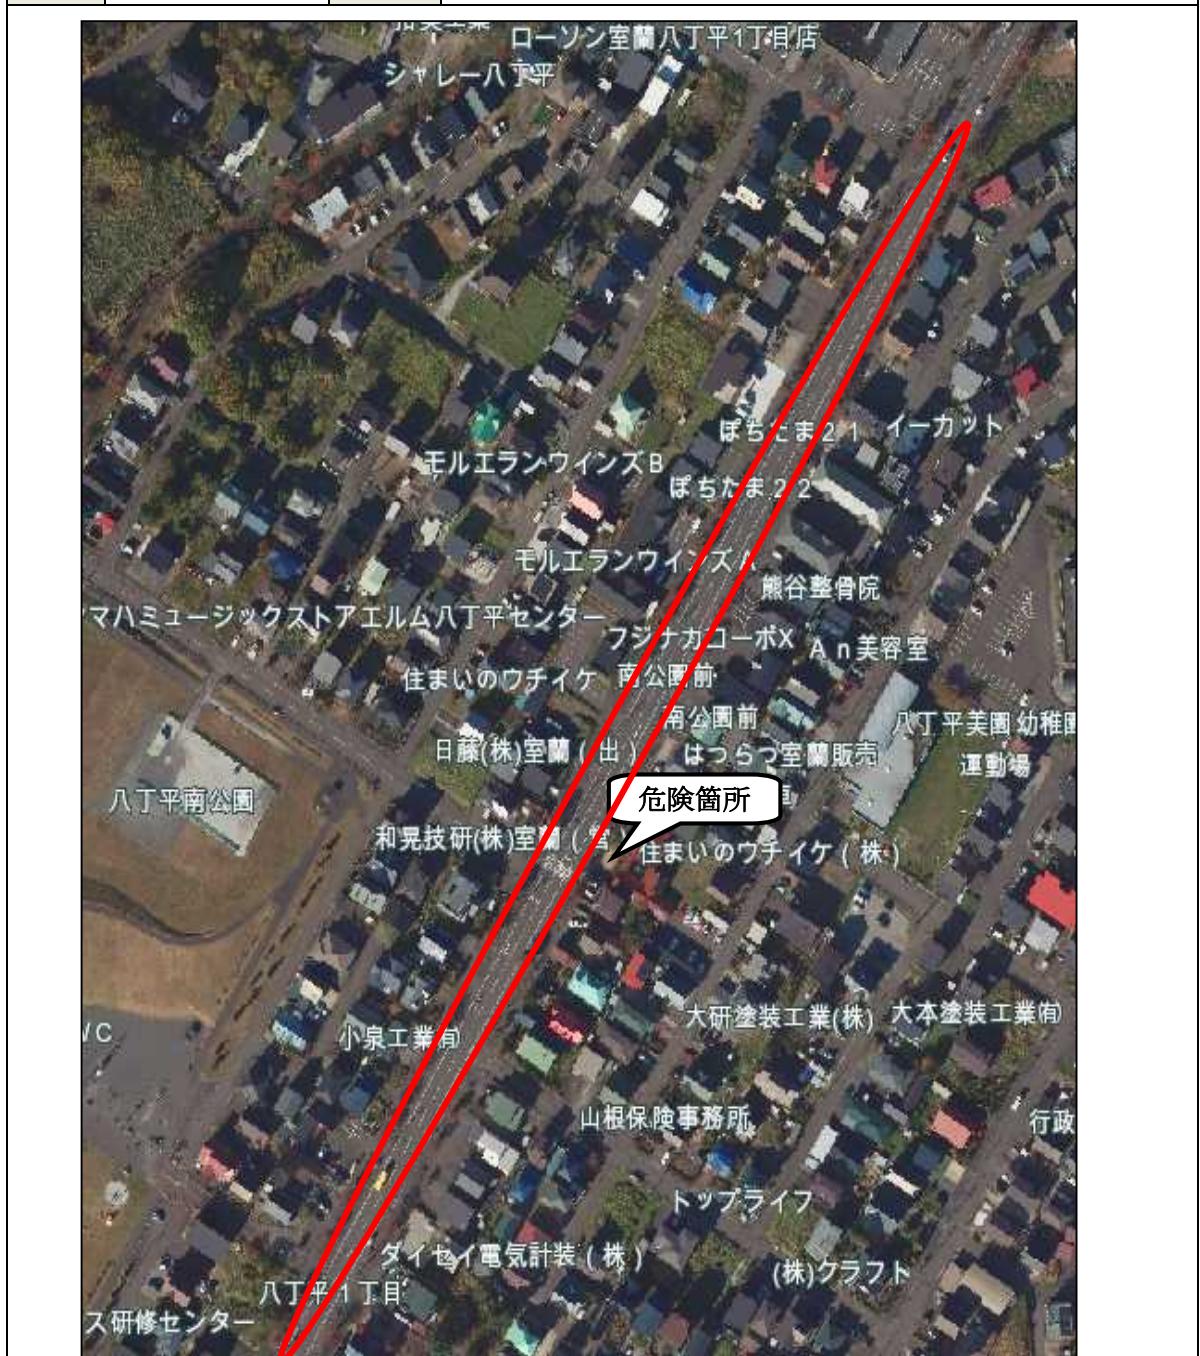
項番	③1		
学校名	桜蘭中学校	危険箇所	八丁平1丁目 (八丁平中央通)
状況	バス通りで交通量が多い所だが、信号がない。渡るのを待っていてもスピードを出している車が多く危険である。押しボタン式信号の設置を要望。		
関係機関	室蘭警察署 地域生活課 土木課	対策内容	セイコーマートを南公園側へ超えたあたりから信号機が少なくなる。まっすぐな道のため、スピードが出やすい。 ・信号機のない横断歩道が坂の頂点にあり、視認性がよくない。 →押しボタン式信号の設置を要望。見回りの強化を要望。
