試運転期間中に発生したトラブル事象等について

別紙：試運転期間中に発生したトラブル事象

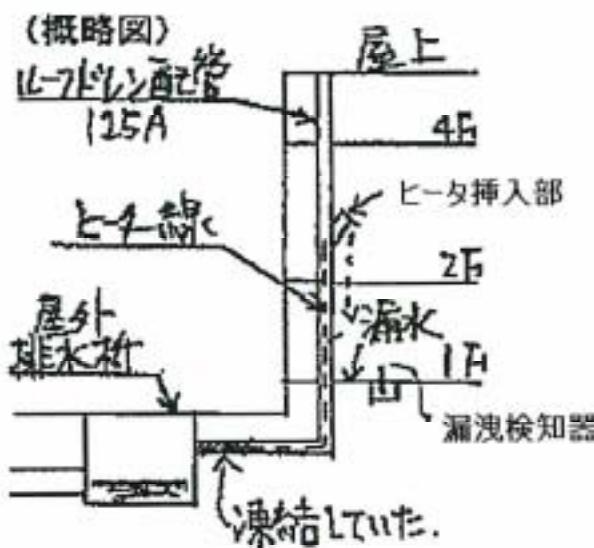
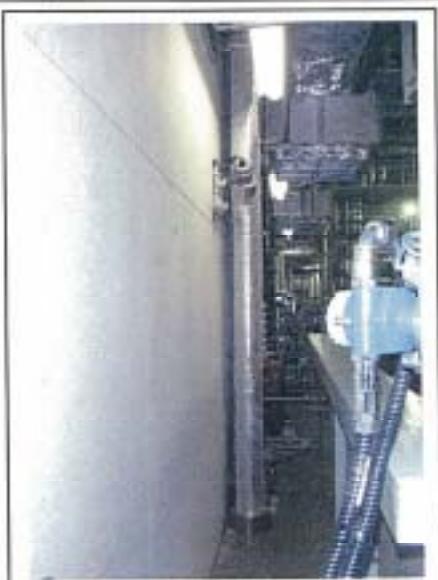
件名	ルーフドレン配管からの雪解け水の漏洩
発生日時	平成 20 年 2 月 3 日(日) 5 時 53 分頃
発生場所：機器	液処理エリア（管理区域レベル 1）の 1 階漏洩検知器及びルーフドレン配管
概要	ルーフドレン配管（屋上からの排水管）の凍結防止用ヒータ挿入部（液処理エリア 2 階）から漏洩した雪解け水が 1 階の漏洩検知器に流入し、レベル高警報が発報した。漏洩した雪解け水は全部で約 10 リットルであった。
応急措置	現場確認後、漏洩している水をビニール袋で受けるとともに、床面のふき取り作業を実施した。また、屋外雨水枠内にあるドレン配管出口が凍結していたことから、出口の氷を割ったところ、漏洩は停止した。
事象による影響	漏洩水を分析した結果、PCB 濃度は 0.003mg/L 未満であった。また、オンラインモニタリング指示値に変動はなかった。
原因	<ul style="list-style-type: none"> 雨水枠の天蓋にグレーチングを使っていたため、冷風が入り込んでドレン配管出口が凍結した。（2 月 2 日までは雨水枠は雪で覆われていたが、2 日目に気温が上昇して雪が解け、夜になって気温が急激に下がった。） 凍結防止用ヒータは、サーモスタットで自動運転（3°C 以下で ON、8°C 以上で OFF）する製品で温度感知部が建屋内にあったため、OFF のままであった。 ドレン配管出口が凍結して閉塞したため、配管内に雪解け水がたまつた。 凍結防止用ヒータ挿入部のシールが不十分であったため、溜まった雪解け水がそこから漏水した。
再発防止対策	<ul style="list-style-type: none"> 雨水枠の天蓋を密閉タイプに変更した。 ヒータをサーモスタットなし（冬季間常時通電）の製品に取り替えた。 施設内のヒータ挿入部について、シール性の高いものに改善した。
水平展開	北海道事業所の他のルーフドレン配管（24 箇所）についても、同様の再発防止対策を施した。
連絡・公表の状況	区分 IV に該当する事象として、道及び市に 3 日の午前中に第一報を連絡した。

ルーフドレン配管のヒータ挿入部

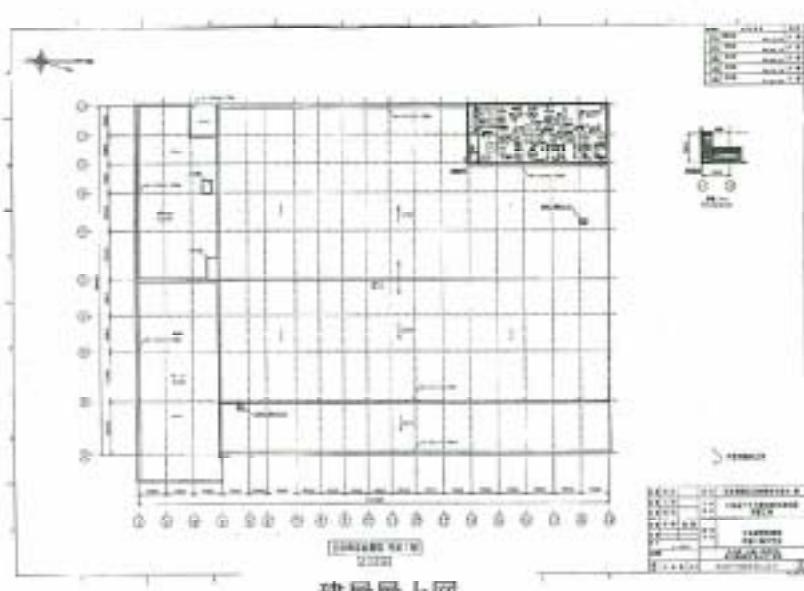
件名	塔屋天井からの雨漏れ
発生日時	平成 20 年 2 月 12 日(火) 2 時 25 分頃
発生場所：機器	蒸留エリア（管理区域レベル 1 ）の塔屋 1 階天井
概要	JV による施設パトロール中（4 時間毎）、天井から雨漏れしていることを発見した。雨漏れ箇所は 3 時の時点で 10 箇所確認できた。その後、4 時に 6 箇所、5 時に 3 箇所確認したが、6 時には全ての箇所で雨漏れは自然に停止した。
応急措置	発見後、床面にバケツ、ウエス等を置き、水滴を受けた。1 時間毎に塔屋の点検を実施した。各階の雨漏れを点検したが、他に漏洩箇所はなかった。
事象による影響	漏洩水を分析した結果、P C B 濃度は 0.003mg/L 未満であった。また、オンラインモニタリング指示値に変動はなかった。
原因	<ul style="list-style-type: none"> 防水シートが強風により波打ち、繰り返し振動することにより、防水シートを固定していた部分に亀裂ができた。 そこから風が入り込んで、防水シートを持ち上げる力が生じた。 防水シートは固定ディスク（1397 箇所）とプレート（80m）で固定していたが、固定ディスクのうち、固定力が強かったところは防水シートが破れ、弱かったところはシートとともにディスク及びボルトが持ち上がった。 防水シートが破けた部分から雨水が入り込み、雨漏れに至った。
再発防止対策	<ul style="list-style-type: none"> 固定ディスクの固定箇所を 1397 箇所から 1632 箇所に増やすとともに、プレートの固定箇所を 80m から 378m に増やし、固定力を強化した。 定期的に屋根の点検を実施し、防水シートの破れや固定ディスク等に異常のないことを確認することとした。
水平展開	風が巻き込む箇所（塔屋横）の防水シートについても、固定ディスクの固定箇所を増やした。
連絡・公表の状況	区分 IV に該当する事象として、道及び市に 12 日の午前中に第一報を連絡した。

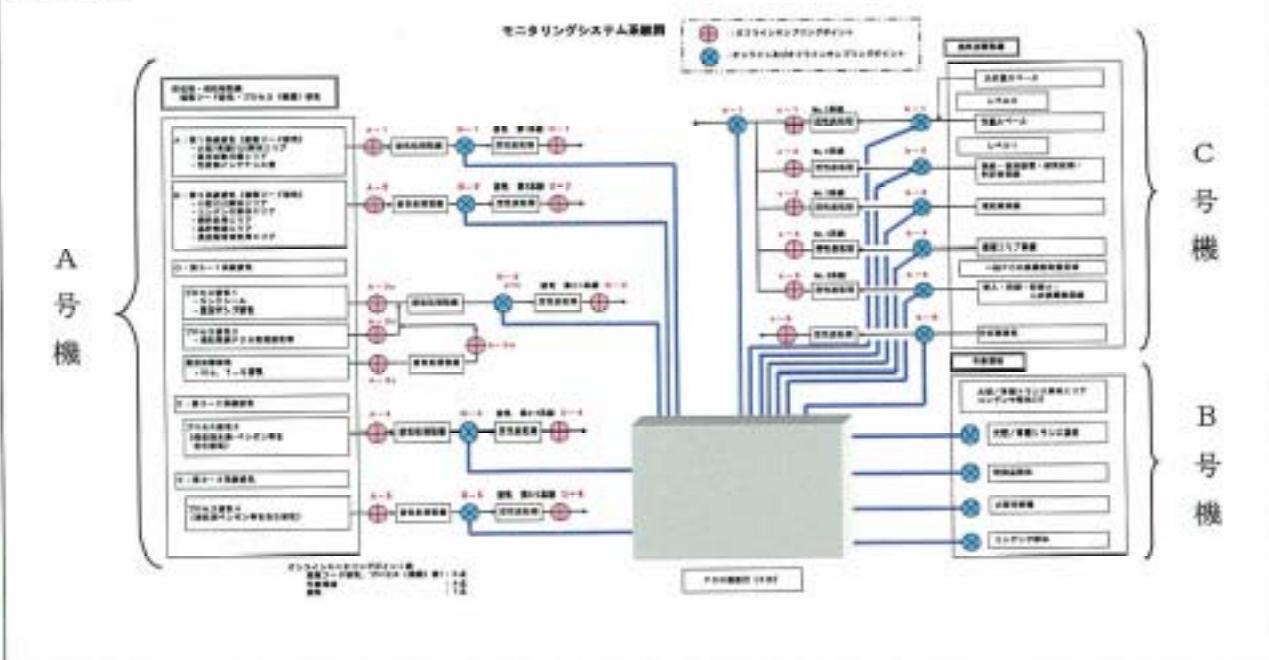
件名	オンラインモニタリングA号機の基盤故障
発生日時	平成20年2月27日(水) 21時00分頃
発生場所：機器	4階モニタリング室（管理区域外）のオンラインモニタリングA号機
概要	21時頃にPCBオンラインモニタリング（以下「OLM」）のPCB濃度計A号機（プロセス排気系）の故障を発見した。
応急措置	23時30分までに試運転中の工程を全て停止（車載トランス工程、小型トランス工程、攪拌洗浄工程、真空超音波洗浄工程停止。蒸留塔7機を全還流運転に移行。これ以外の工程は停止中）した。オフラインサンプリング（5系統）を実施した。また、PCB濃度計の基板をメーカーに手配させた。
事象による影響	オフラインサンプリングの結果、PCB濃度は0.001mg/m ³ N未満（基準値0.01mg/m ³ 以下）であった。
原因及び復旧	<ul style="list-style-type: none"> OLM-C号機（換気・空調系）の測定箇所の排気は合流後OLM-B号機（作業環境系）にて測定していることから、28日17時頃にOLM-C号機の測定を停止し、PCB濃度計Cの部品をPCB濃度計Aに用いることで故障箇所の特定を図った。 28日19時頃に故障箇所が特定できた。これによりOLM-A号機が復旧するとともに、故障箇所が計測用イオン源の高電圧発生用の基板の故障であることが判明した。（この時点でPCB濃度計Cが停止中） 29日15時頃に基板が到着し、15時33分にOLM-C号機が復旧した。 3月1日に試運転を再開した。
再発防止対策	<ul style="list-style-type: none"> オンラインモニタリング異常発生時の手順を整備した。 故障した基板の予備品を手配した。
水平展開	換気空調系統異常発生時に、設備停止や運転条件変更等を行うように手順を変更した。
連絡・公表の状況	区分IVに該当する事象として、道及び市に28日の9時に第一報を連絡した。
