トラブル事象等について

1. 前回監視円卓会議以降 11 月末までに発生したトラブル事象

平成 21 年 11 月に発生したトラブル事象 (1 / 1)

平成 21 年 6 月に発生したトラブル事象 (1 / 1)

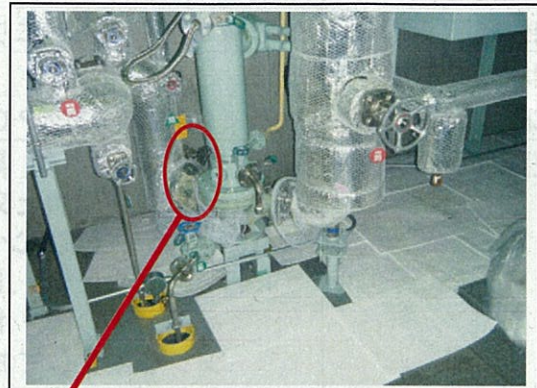
区分Ⅳ
件名	反応槽ポンプシール液のドレンラインからの漏洩	
発生日時	平成 21 年 11 月 10 日 (火) 10 時 06 分頃	
発生場所	処理棟 2 階 液処理エリア (管理区域レベル 1)	
環境への影響	なし	
PCB 汚染の可能性	なし (シール液には PCB は含まれていない)	
概要 (時刻は頃)	<p>11/9 13:00~17:00 異物の詰まりにより停止した第 2 系統の反応槽ポンプ A を予備機と交換</p> <p>11/10 9:15 当該ポンプの試運転 (液張り) の打合せを実施</p> <p>9:48 配管内にシール液の液張りを行い、フランジ等に漏れがないことを確認。その後、ポンプ本体に液張りを開始。(ドレン出口にはポリタンクを設置しており、閉止プラグを取り付けていなかった。)</p> <p>10:06 ドレン出口のポリタンクからシール液が溢れているのを発見し、応急措置を実施。なお、2 階床面から滴下し、1 階床面も漏洩した。</p> <p>11:20 漏洩液の PCB 含有率の分析結果が 0.2mg/kg 未満と判明 (非 PCB 油の判定基準は 0.5mg/kg 以下)</p> <ul style="list-style-type: none"> 漏洩量はシール液を供給していたタンクの液位変動から約 40 リットルであり、そのうち約 2 リットルが配管等に滞留、約 18 リットルがポリタンクに貯留していることから、約 20 リットルが床面等に漏洩したものと推定 	
応急措置	<p>10:06 直後にドレン弁を閉操作し、漏洩停止を確認。その後、ドレン出口に閉止プラグを取り付け、漏洩したシール液の回収作業を開始。</p> <p>11:30 漏洩液の回収作業が終了 (1 階、2 階とも)</p>	
事象による影響	<ul style="list-style-type: none"> 11 日の午前中まで反応槽の運転を停止。(消防への報告書提出後に再開) 	
発生原因	<ul style="list-style-type: none"> 修繕等で機器を系統から切り離す際に開閉操作を行う弁には表示札を付けることとしていたが、ドレン弁には付けていなかった。 ドレン弁の閉め切り確認が不十分だった。 液抜きの作業手順書は作成していたが、液張りの作業手順書は同じものを流用して実施した。

2 - 反応槽ポンプA全体

再発防止対策	<ul style="list-style-type: none"> 修繕などで機器を系統から切り離す際の弁操作については、必ず開閉札を用いるとともに、操作者と作業手順書確認者を分けて 2 名以上の体制で実施することとした。 今後の液張り作業については、液抜きの作業手順書の流用ではなく、液張りの作業手順書を用いて行うこととした。 上記の再発防止対策について、作業員への教育を実施した。 	
水平展開	<ul style="list-style-type: none"> 再発防止対策を全ての弁確認作業に展開することによる。 	
連絡・公表の状況	<ul style="list-style-type: none"> 事象区分の判断：シール液には PCB を含まないことから、環境への特段の影響のない事象 (区分Ⅳ) と判断した。 初期連絡：危険物の漏洩であったため、11 月 10 日 10 時 37 分頃に室蘭市消防本部予防課に、また、10 時 46~49 分頃に道と市にそれぞれ電話連絡した。これにより消防による立入調査を受け、翌 11 日 11 時に発生原因と再発防止対策を報告した。また、道及び市による立入検査を 10 日に受けた。 公表：本件は環境保全協定に基づく報告として、12 月 10 日に報告書を北海道知事と室蘭市長に提出し、PCB 処理情報センターに配備した。

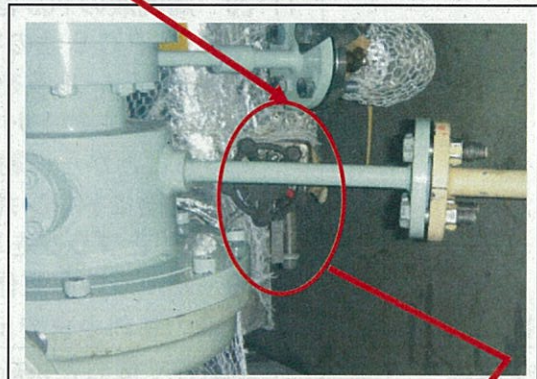
2 - 反応槽ポンプA裏側

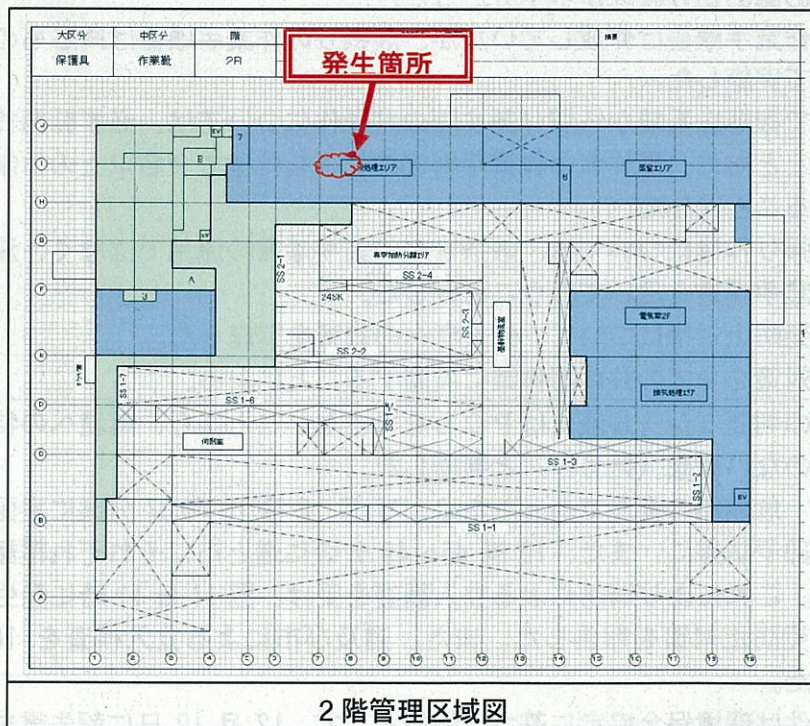
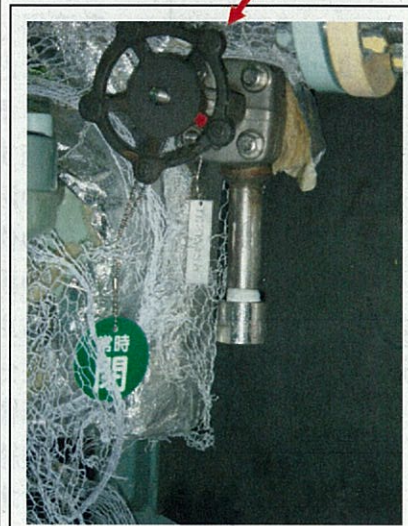
ドレン弁及び出口部
(応急措置後)

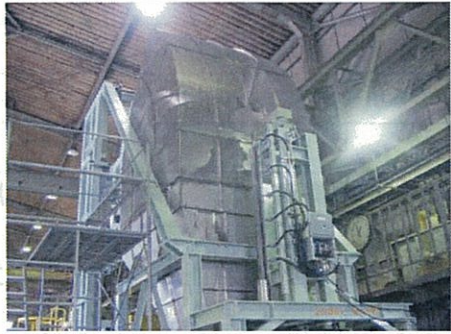
減容圧縮機 カゴ反転部（製作時）

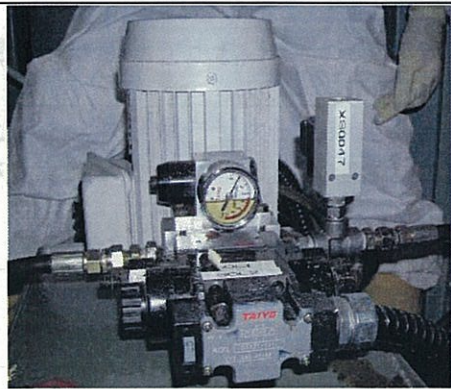
区分Ⅳ
件名	攪拌洗浄装置 減容圧縮機 油圧ユニットからの作動油の漏洩	
発生日時	平成 21 年 6 月 7 日(日) 22 時 27 分頃	
発生場所	処理棟 1 階 攪拌洗浄エリア 遮蔽フード内(管理区域レベル 3)	
環境への影響	なし	
PCB 汚染の可能性	なし	
概要	<ul style="list-style-type: none"> ・ 22 : 25 頃、攪拌洗浄槽の内カゴに入った洗浄済の紙素子を真空加熱用カゴに移し替えるため、内カゴをクレーンで減容圧縮機まで自動搬送。 ・ 22 : 27 頃、減容圧縮機で内カゴを持ち上げた際、油圧ユニットの圧力低下信号により装置が停止したことを中央制御室で確認。 ・ 22 : 45 頃、運転会社の液処理班員 2 名が攪拌洗浄エリアに入り、油圧ユニット付近に約 5 リットルの油漏れを発見。また、油圧ユニットオイルタンクのレベル計がゼロ付近まで低下していることを確認。 	
応急措置	<ul style="list-style-type: none"> ・ 油漏れ発見後、漏洩が停止していることを確認した上で漏洩した作動油の回収を開始し、23 時 45 分頃回収を終了。 ・ 翌 8 日、作動油を補充した後、10 時頃より、圧力計を取り外して閉止プラグを取り付け、減容圧縮機の確認運転を実施し、作動油の漏洩がないことを確認。 ・ 12 時 25 分過ぎ、攪拌洗浄設備の運転を再開。 	
事象による影響	<ul style="list-style-type: none"> ・ 人への影響：特になし。 ・ 設備への影響：圧力計破損により新品と交換。 	
発生原因	<ul style="list-style-type: none"> ・ 油圧ユニットが作動すると圧力計に圧力(定格圧力 3.5MPa)がかかり、これが繰り返されることにより、圧力計内の配管が破損して作動油が漏洩し、油圧ユニットの油圧が低下したことによる。 ・ その後の調査で圧力計内部のはんだ付け不良を確認。 	
再発防止対策	<ul style="list-style-type: none"> ・ 本圧力計は警報用ではなく、圧力スイッチ(圧力異常を検知し中央制御室に異常警報を伝送)の作動圧の調整時に現場確認用として使用している。また、この現場は管理区域レベル 3 のため、通常作業員が立ち入る場所ではない。そのため、圧力計に元弁を取り付け、必要時のみ元弁を開けて使用することとし、繰り返し圧力による破損を防止する。

水平展開	<ul style="list-style-type: none"> ・ 11ヶ所の同型圧力計に元弁を取り付け、必要時のみ使用することとし、圧力による破損を防止する。(7月27日で対策完了済) ・ 圧力計の製品欠陥であることが判明した。(T社製)その他の油圧ユニットは他メーカーであるがリスク低減のため上記対策を継続する。 	
連絡・公表の状況	<ul style="list-style-type: none"> ・ 事象区分の判断：作動油に PCB は含まれていないこと、漏洩量が少量(5ℓ)であったことから、環境への特段の影響のない事象(区分Ⅳ)と判断 ・ 初期連絡：危険物の漏洩であるため、6月8日8時50分に室蘭市消防本部予防課に電話にて連絡。これにより9時30分から10時40分まで予防課による立入調査を受け、12時25分に運転再開を良とする旨受領。 ・ 公表：本件は北海道知事と室蘭市長に環境保全協定に基づく報告として7月10日に報告書を提出。同日、報告書を PCB 処理情報センターに配備。

破損した圧力計
