トラブル事象等について

1. 前回監視円卓会議以降のトラブル事象について

件名：冷水ユニットからの冷媒ガス(R407E)の漏洩（区分Ⅲ）

件名：車載トランス粗解体中の小火の発生（区分Ⅲ）

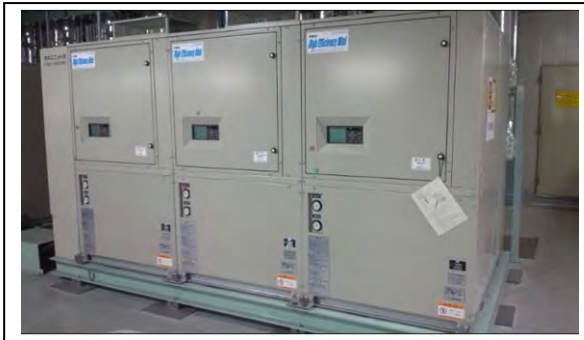
2/4に冷水ユニットB-2号機の吸込圧力低下警報が発生したが、アラームリセットと負荷調整で解消したが、2/9の11:00頃、メーカー技術者がB-2号機の内部を確認したところ、冷媒ガスの漏洩を発見した。漏洩箇所は、B-2号機の均圧管（圧縮機側）のフレア部に発生したクラックで、漏洩量は約85kg（ガスとして漏洩）であった。漏洩箇所については、2/22～24にB-2号機の均圧管交換工事を実施し、2/25～27に同型6基（A-1～4、B-1、B-3号機）の均圧管交換工事を実施して復旧した。

冷水ユニットB全体(左から1・2・3号機)

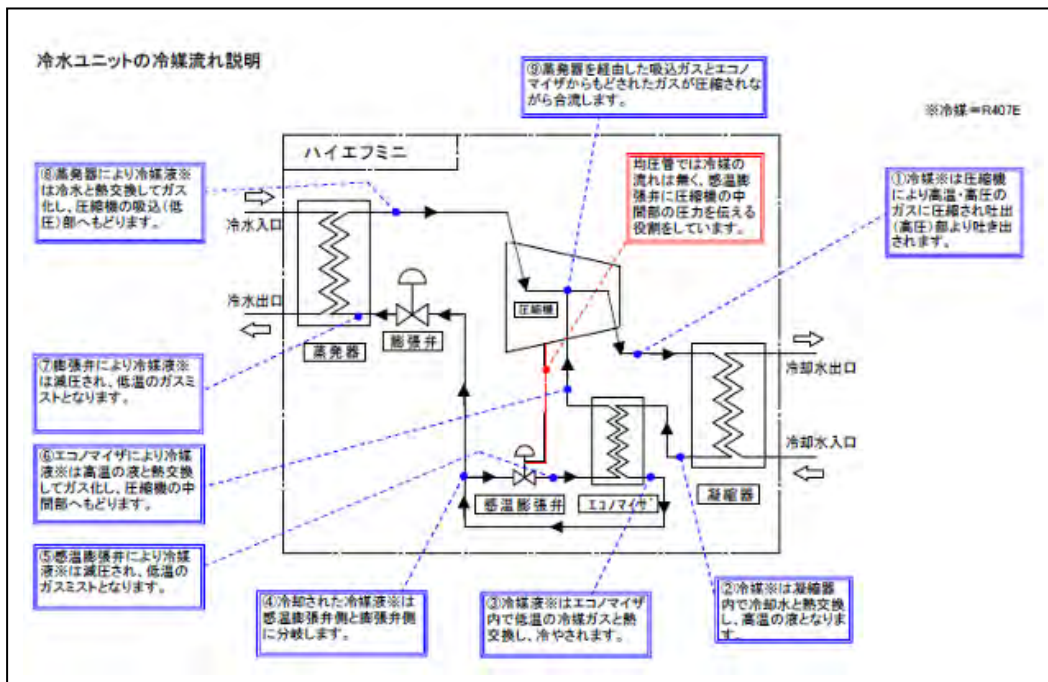
今回の漏洩は、振動によるフレア部根元の外面の一箇所を起点とする疲労損傷により、均圧管のフレア部根元にクラックが発生したことによるものと推定する。

冷水ユニット内冷媒フロー図

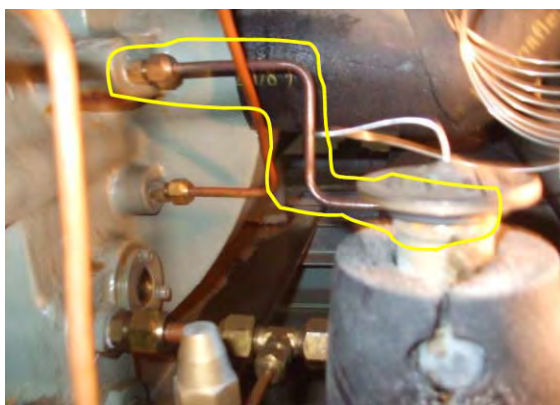
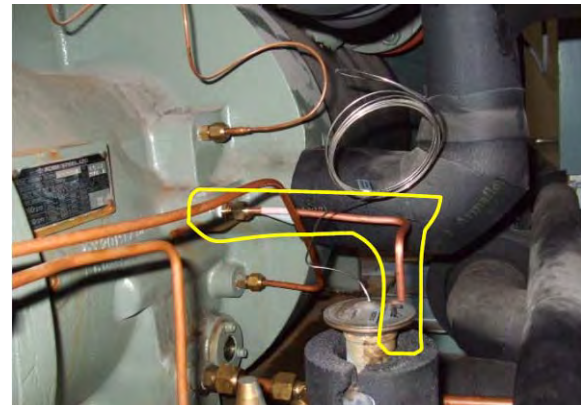
曲がり交換前と同様に3箇所ですが、圧縮機側の直管部分を長く取り、更に振動を吸収しやすい構造に変更しました。

均圧管の改良 (左: 交換前、右: 交換後⇒曲げ箇所は3箇所と同じだが、上部直管部分を延長)

再発防止対策：ハード面の対策として、均圧管の振動吸収性を高めるため、フレア部の直管部分を長くしたものに変更した。

水平展開：同型の冷水ユニット6機についても、直管部分を長くした均圧管に交換した。また、増設事業で用いる冷水ユニットについて、製造メーカーやシステムを確認し、同様の事象が発生しないよう対策を講じる。

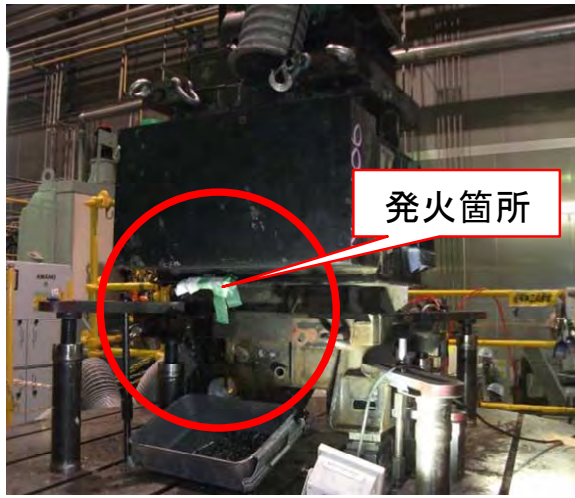
事象概要：粗解体装置（NC（数値制御）機：床上形横フライス中ぐり盤）は、大型トランス缶体上蓋溶接部や車載トランス本体溶接部を切削除去する装置である。予備洗浄合格後、粗解体装置で車載トランスの缶体溶接部の溶接線をエンドミルにて切削していたところ、開始から約 350mm 切削したあたりで、火花が発生して瞬時に火石、切削部が燃えているのをモニターで監視していた作業員が発見した。直ちにエリア内の作業員を招集し、溶接手袋や難燃性の吸着マットで消火したところ、火は消えた。作業員や設備への影響はほぼなかった。燃焼したのは洗浄油で、2 月 16 日の解体前洗浄合格時の濃度は 343mg/kg であった。

発生原因：車載トランスに残っていた洗浄油が、切削により缶体内部から染み出し、それにエンドミルと缶体が接触した際の火花が引火して出火したものと推定する。

出火した車載トランス

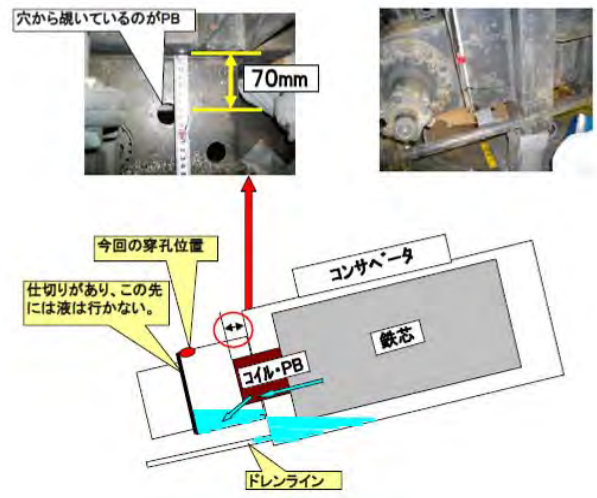
残液回収方法の改善（穿孔部から抜油する）

再発防止対策：切削開始前に可能な限り洗浄液を回収する。また、切削中に切削部に可燃性ガスが滞留しないように空気を吹き付けた。これらの措置により 3 月 13 日より切削を再開した。

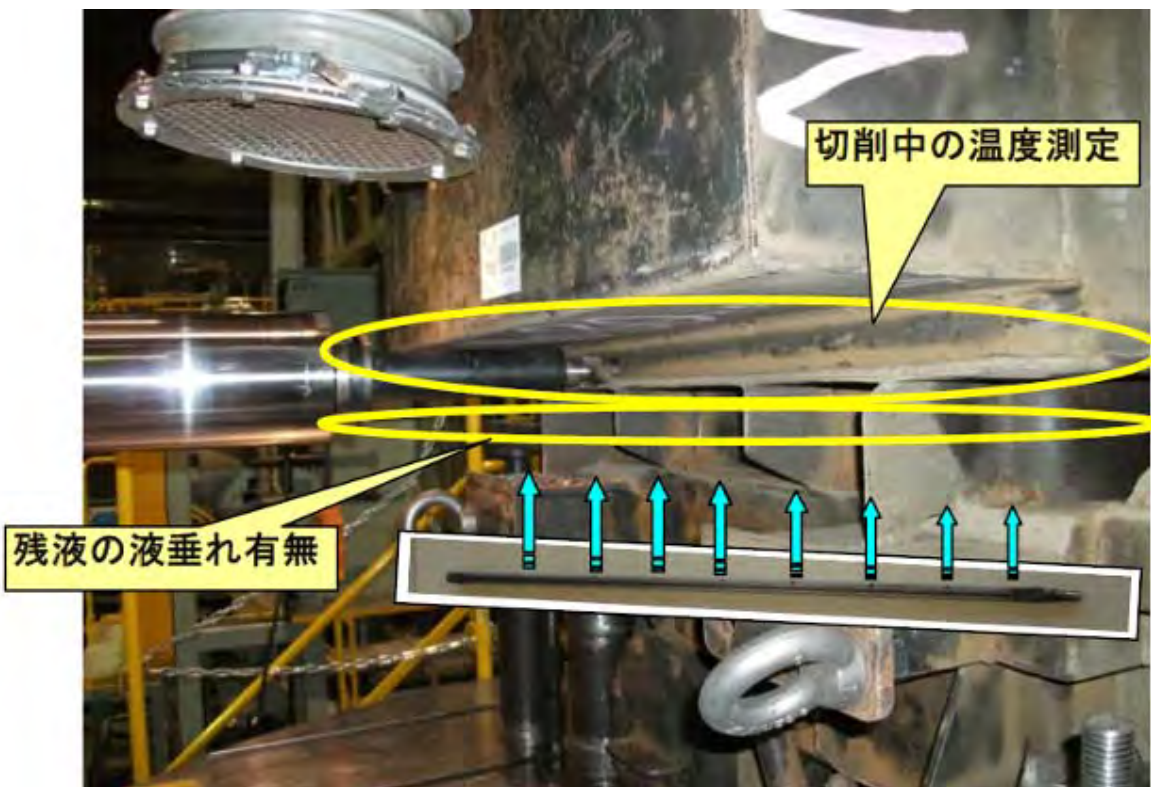
切削方法の改善（エアを吹き付ける等）

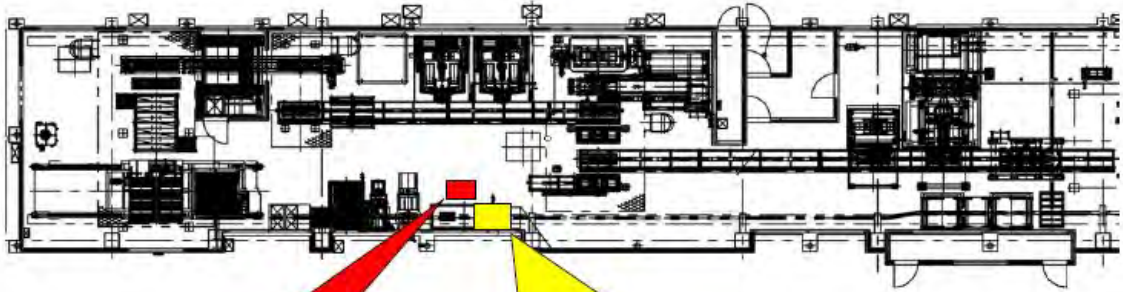
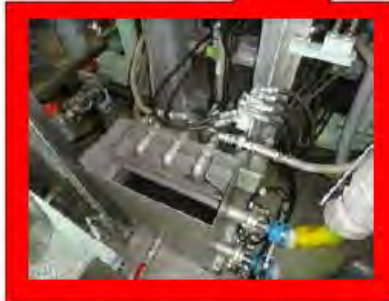
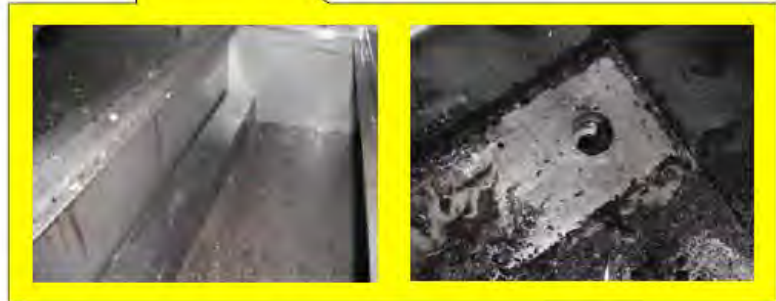
漏洩液のPCB濃度は20.9%、漏洩量は28~35L、漏洩範囲はコンデンサ解体エリアの床上で14m×5m。なお、漏洩発見から拭き取り作業完了まで作業員への接液はなく、作業中のOLM値も通常値（18.8~30.9 μ g/m³）であり、人への影響はなかった。

- ・解体場槽排液手動弁に紙等が詰まり、槽内に洗浄液が約130L溜まっていたが、確認していなかった。
- ・洗浄液の回収先である吸引回収槽の空容量が解体場槽の容量（約250L）以上確保されていなかった。

漏洩箇所状況

コンデンサ手解体ライン集液ボックス状況

- ①コンデンサ解体作業終了後（23時頃）、作業員が作業スペースから解体場槽の天板をめくり、解体場槽内に洗浄液の溜りがないことを確認する。
- ②中央制御室の液処理班員が3直中（0~8時）に、吸引回収槽の液レベルを確認し、一定レベル以上であれば、第1蒸留塔供給槽への送液を行い、内容量を確保する。
- ③吸引回収槽の内容量が確保されていることを、コンデンサ解体作業員が毎朝8時過ぎ）に確認する。

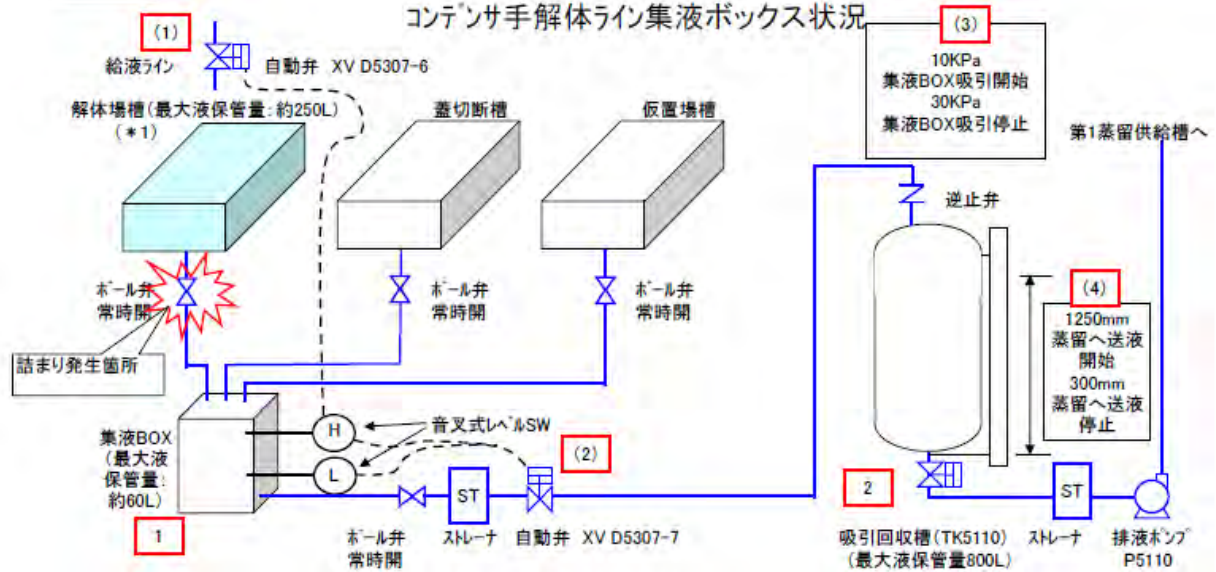
9:29に集液ボックスの液レベルHにより、集液ボックスから吸引回収槽に排液が開始された。集液ボックスからの排液が予定の時間で終了しないことから、中央制御室から現場に集液ボックスの確認を依頼した。9:34に作業員が集液ボックスから洗浄液がオーバーフローしているのを発見した。それと同時に、集液ボックスの洗浄液の吸引回収槽に送液が再開され、オーバーフローが停止した。

集液ボックス関係配管図
