豊田 PCB 廃棄物処理施設における PCB 漏洩事故

平成 18 年 1 月 16 日

日本環境安全事業株式会社

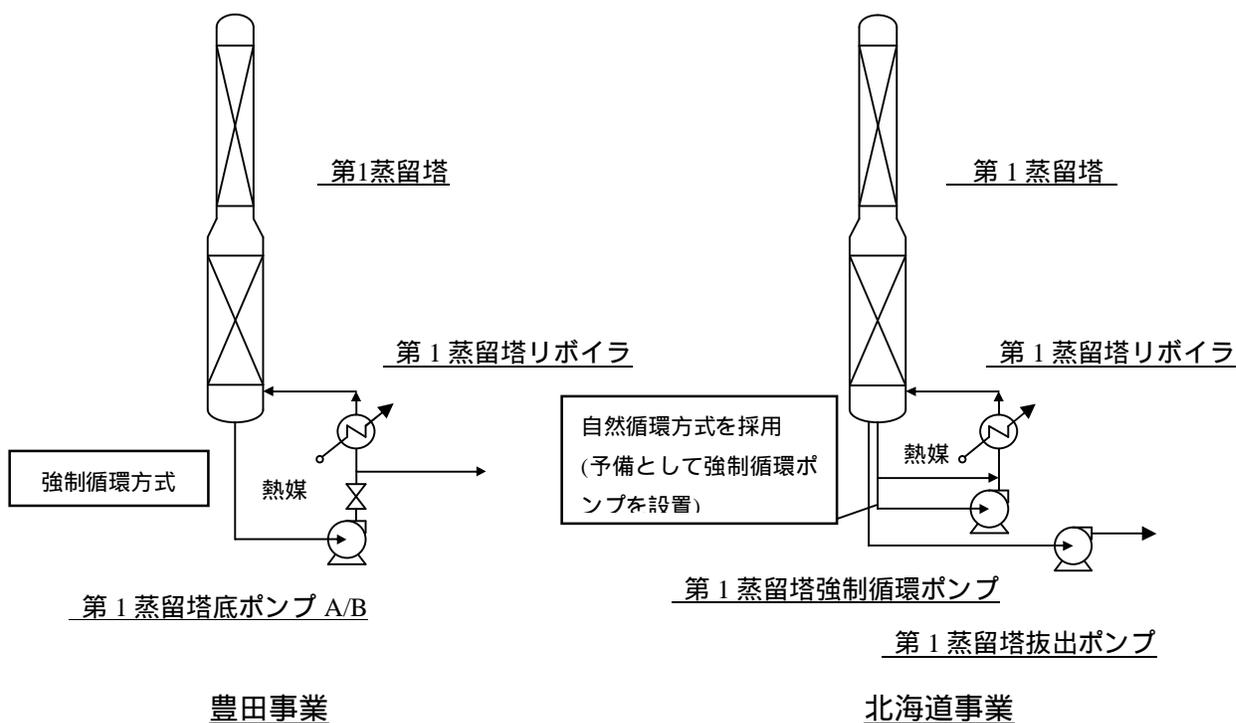
第 1 蒸留塔底ポンプは、流量・揚程の大きく異なるリボイラ循環と液処理装置への送液の 2 つの役割を共用できるようなポンプ仕様を選定していたため、ポンプを運転している時は、出口弁を微開状態にしていました。その結果、高温の液体が出口弁の下流側に噴出することにより激しい振動を起し、圧力計接続部の袋ネジの締付力が低下しました。

蒸留塔循環系統で発生する振動を防止するため、予備としてポンプを設置する自然循環方式を基本とします。また第1蒸留塔排出ポンプを設置することにより、循環ポンプを別系統で設置することになるので、減圧沸騰による振動も防止されます。(添付図参照)
