トラブル事象等について

1. 前回監視円卓会議以降のトラブル事象について

## 平成28年12月に発生したトラブル事象について(1/1)

平成 29 年 1 月に発生したトラブル事象について (1 / 1)

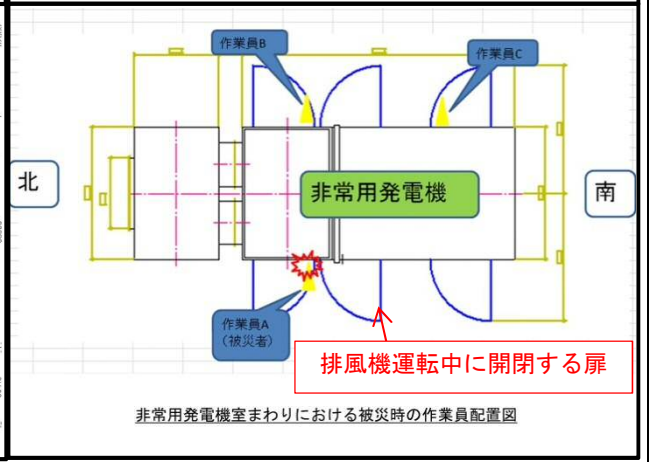
<p>発生場所</p>	<p>被災時の作業員配置図</p>

原因究明状況:12/15 関係者を集めて現場作業の再現試験。排風機運転中は室内が負圧になり、空気の吸い込まれにより扉が閉まることを確認した。

再発防止対策:  
 1/10 点検のため開閉するメンテナンス用扉に閉防止の固定用チェーンを取付けた。

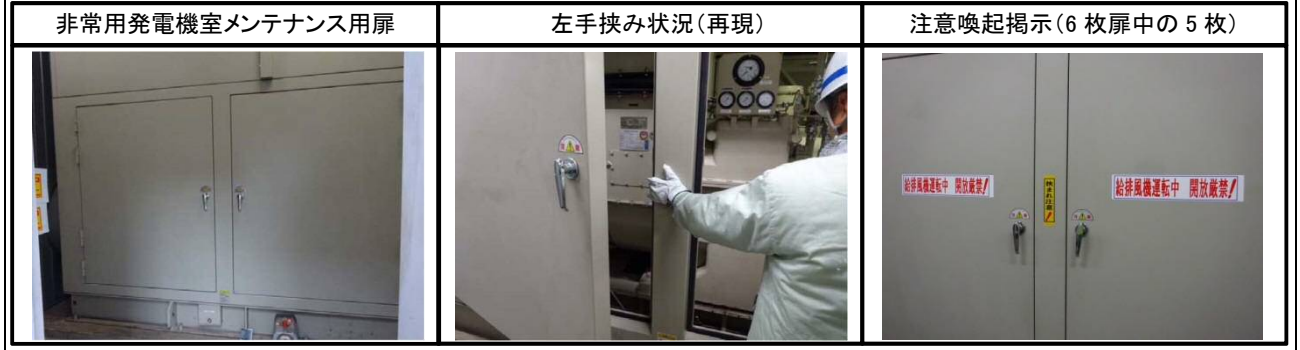
<p>非常用発電機</p> <p>排風機運転中に開閉する扉</p> <p>非常用発電機室まわりにおける被災時の作業員配置図</p>
---	---

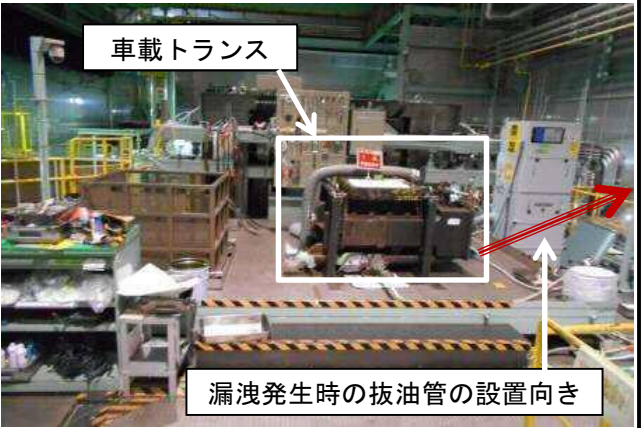
事象による影響 (安全への配慮)	<ul style="list-style-type: none"> <li>漏洩箇所の特定のため周囲を確認したが配管に亀裂やしみ箇所などの異常はなかった。装置の配管は高 PCB 濃度のトランス油を扱うことからフランジ 1 箇所を除いて溶接接続となっているが、フランジ箇所にもしみ・漏れはなかった。その後、抜油管の出側方向の SUS 壁が濡れていることを発見し、抜油管からの噴出であることを確認した。</li> <li>漏洩した洗浄液は抜油管から噴出して、遮蔽フード内の壁に当たり壁伝いに垂れ、SUS 床及び軍足歩行用の帯電防止マット上に広がっていた。漏洩範囲は 1.0m × 1.5m 程度。</li> <li>液だまりの厚みはほとんどなく、分析用として 1cc 程度しか回収できなかった。PCB 濃度は少量のため参考値扱いであるが 3.9% であった。これは抜油したトランス油(PCB 濃度約 50%)と逆洗浄に用いた洗浄液(PCB 濃度 4.93mg/kg)が混合したためと推定される。</li> <li>漏洩発見から拭き取り作業完了まで作業員への接液はなく、逆洗浄開始から漏洩液回収まで当該箇所のオンラインモニタリング測定結果は最大で 3.23 μg/m<sup>3</sup> で通常と変わらない値(2~6 μg/m<sup>3</sup>)であったが、漏洩箇所付近の作業環境測定結果で 12.9 μg/m<sup>3</sup> と高めの値が出た。確認・ふき取り作業時は化学防護服及びエアメットを着用しており、人への影響はなかったものと判断する。</li> </ul>	
発生原因	<ul style="list-style-type: none"> <li>ラジエーター抜油終了後、抜油管内の残液を回収するため、解体作業員は抜油管を装置西側に立てかけて置いた。手元のバルブは抜油完了信号が出るまでエアを吸引させる必要があり、開けていた。エア吸引開始後、作業員は別の作業のためその場を離れたが、配管詰まりが発生し逆洗浄の指示が中央制御室に表示された。</li> <li>中央制御室の液処理班員が表示を見て逆洗浄を実施したところ、抜油管より西壁側に洗浄液が噴出し、壁を伝って床面に漏洩したと推定する。</li> <li>作業要領書には逆洗浄前の中央制御室から現場への連絡は記載されておらず、班員同士の運用で連絡がなされていた。今回の逆洗浄実施前には現場への連絡がなかった。</li> </ul>

<p>No.2 抜油・予備洗浄装置(右側がSUS壁・作業スペース)</p>

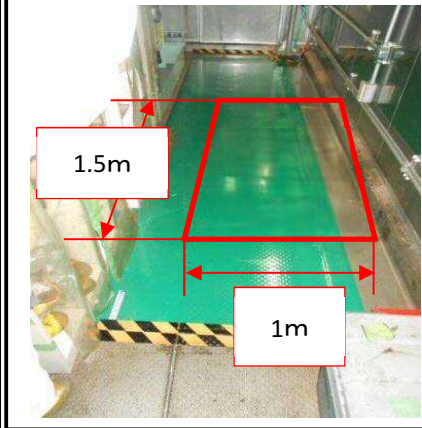
<p>車載トランス</p> <p>漏洩発生時の抜油管の設置向き</p>	
<p>漏洩範囲</p>

再発防止対策	<ul style="list-style-type: none"> <li>ハード面の対策: 抜油管逆洗浄時の洗浄液の漏洩防止措置として、200リットルドラム缶の上蓋に抜油管を収納するための孔を開け、現場に配備した。</li> <li>ソフト面の対策: 「逆洗浄における現場と中央制御室の連絡方法」及び「抜油後に抜油管を抜く際の作業環境悪化防止のための拭取り・清掃の実施と、その後の抜油管のドラム缶への収納」について作業要領書に記載し、関係者に教育を実施した。</li> <li>上記の内容を1/24(火)の作業開始前までに実施し、9:15より抜油作業を再開した。</li> </ul>
水平展開	<ul style="list-style-type: none"> <li>小型トランス解体エリア及び特殊品解体エリアの逆洗浄実施の可能性がある抜油管について、ドラム缶又は鞘管等で逆洗浄時の漏洩防止措置がなされていることを確認した。</li> </ul>
連絡・公表の状況	<p>【事象区分の判断】          通達連絡・公表基準に基づく、区分Ⅳ(設備の停止を伴わずに修復できたPCB等法令で定める有害な物質の施設内での漏洩)に該当。</p> <p>【対外対応】          1/20 15:30~15:58 消防本部・予防課、胆振・環境生活課、室蘭市・環境課、道庁・循環型社会推進課、JESCO本社に電話第一報連絡。          16:40~17:40 消防本部・予防課2名による立入調査。          1/23 14:15~15:55 胆振・2名及び室蘭市・2名による環境保全協定に基づく立入検査。関係者への教育後の抜油再開について了解された。          1/24 15:45 濃度1%超のPCB(特定化学物質に該当)を取り扱ったことから、室蘭労働基準監督署に事象概要を報告。</p> <p>【報告・公表】「通報連絡・公表の取扱い」に基づく報告として、2/10に報告書を北海道及び室蘭市に提出し、PCB処理情報センターに配備した。</p>

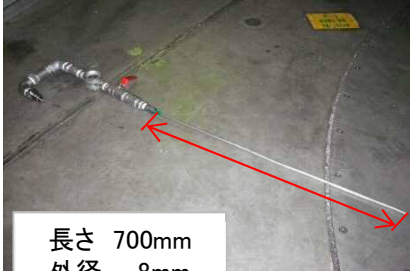
<p>1.5m</p> <p>1m</p>	<p>抜油管全景</p>

<p>長さ 700mm          外径 8mm          内径 6mm          ステンレス製</p>	<p>対策: 抜油管収納用ドラム缶</p>
