第一系統排気に係る活性炭の性能調査結果について

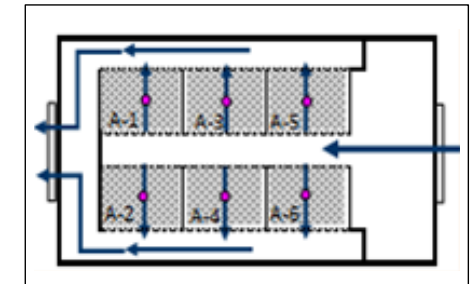
- ① スクラバー油で飽和させた活性炭の PCB 吸着量は、新品の活性炭よりも少なかった。
 - ② 1 段目の 1～3 層の活性炭吸着量に逆転現象はなかったが、2 段目以降の層では逆転現象が見られた。
 - ③ 塩素数の少ない(分子量の小さい)PCB が後段に多く見られた。
- (2) 実機について活性炭槽内の流速分布を調べたところ、入口(A-5・6)と出口側(A-1・2)が遅く、中ほど(A-3・4)が速いことが分かった。次に活性炭の PCB 吸着量を分析したところ、流速が速い箇所の PCB 吸着量が少ないことが確認できた。
 - (3) 以上の結果から実機の活性炭槽内の逆転現象は、活性炭槽内の流速、活性炭に付着している油分、ガスに含まれる PCB の塩素数の構成比などに影響されて発生していることが確認できた。
 - (4) これを受けて、活性炭に吸着した PCB が脱離して後段に移行するかどうかについて、スクラバー及び活性炭槽を流れるガスに加え、活性炭中の油分(スクラバー油など)を実機からサンプリングして濃度や吸着状況等を検証した。(3 項参照)
