トラブルの概要

件名	【当初施設】No.1 抜油・予備洗浄装置 抜油ポンプから洗浄剤の漏洩
発見日時	平成29年 11月9日 (木) 7時 35分 頃
当社確認日時	平成29年 11月9日 (木) 7時 43分 頃
発生場所	当初施設 大型トランス解体エリア No.1 抜油・予備洗浄装置 (処理棟1階レベル3)
事象の内容 (経緯・措置等)	<p>【設備概要・概要】</p> <p>漏洩を起こした No.1 抜油・予備洗浄装置は、大型トランス及び車載トランスの抜油とその後の気密試験及び解体前予備洗浄を実施する装置(画像1, 2, 3)であり、11/8 より大型トランスの洗浄を行っていたところ、11/9 早朝に第 1 再生溶剤の漏洩が発生しました。</p> <p>【時系列】</p> <p>11/9 7:35 中央制御室 DCS に大型トランス解体エリアの No.1 ターンテーブルの漏洩検知器が発報し、7:42 に SUS(ステンレス)床の漏洩検知器も発報した。(画像4)</p> <p>7:50 大型トランス解体班員が大型トランス解体エリアに入室し確認したところ、No.1 抜油・予備洗浄装置の抜油ポンプのエアライン排気口部サイレンサーからの漏洩であると判断され、稼働中の全ての抜油・予備洗浄装置の停止と洗浄中のトランスに繋がる配管のバルブを閉止し、エリア内の拭き取り作業を開始した。</p> <p>10:25 大型トランス解体エリアの拭き取りが終了した。</p> <p><漏洩エリアの状況></p> <ul style="list-style-type: none"> ・オンラインモニタリング(OLM) 5 μg/m3 ・作業環境測定の結果 9.4 μg/m3 ・漏洩液中の PCB 濃度 907 mg/kg ・漏洩概算量 10.5 リットル程度 <p>15:00 機動班が入室し、漏洩のあった抜油ポンプを予備(新品)に交換し、その後当該抜油ポンプを調査したところ、ダイヤフラムに約 15cmの破損(破れ)を確認した。(画像5)</p> <p>11/10 10:15 ポンプを含めた抜油ポンプ廻りの配管の気密テストを実施した。</p> <p>14:00 胆振振興局・室蘭市立会いのもと、新品ポンプの給液・抜油を実施し、漏れがないことが確認され、15:00 操業を再開した。</p> <p>【原因】</p> <ul style="list-style-type: none"> ・ No.1 抜油・予備洗浄装置の抜油ポンプのダイヤフラムが破損(破れ)し、排気口部サイレンサーから第 1 再生溶剤がオイルパン及び床面に飛散した。 <p>【再発防止対策】</p> <ul style="list-style-type: none"> ・ 緊急に漏洩防止プロジェクトで検討を行い、以下の対策を立

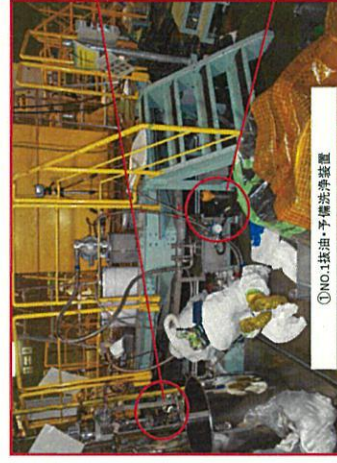
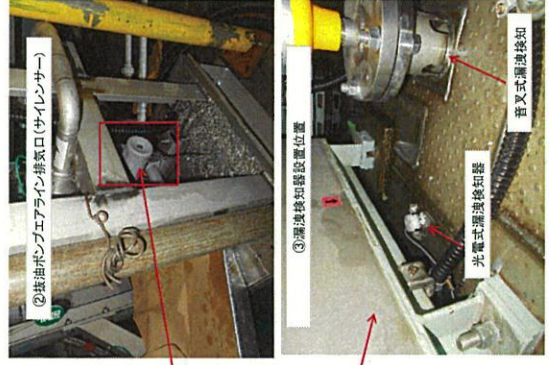
装置および抜油ポンプ、漏洩検知器位置
