# 当初施設における漏洩防止プロジェクト活動の経緯と見直しおよび今後の取り組み計画について

- 昨年、施設内洗浄溶剤トラブルの発生を受け、同様事例の再発防止を目的に、H29年8月に「漏洩防止プロジェクト」を発足し、活動を進めてきた。しかし、その後新たな原因での漏洩トラブルが発生したため、活動の見直しを実施した。以下に①過去の漏洩トラブルへの対応、②従来の「漏洩防止プロジェクト」の活動状況および③見直し強化を図った今後の活動方針等を整理した。

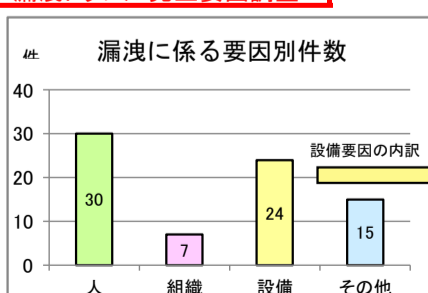
### 漏洩トラブル発生要因調査

- ・全トラブル44件中、人的要因が30件と多い(全トラブルの68%)。
- ・人的要因には、工事管理不備によるものも8件発生している。
- ・次に設備的要因が24件と多く、そのうち10件がボルトの締め付け不備となっている。
