2系プラズマ溶融分解炉排気オンラインモニタリングHH警報発報による「排気漏洩防止設備(SN活性炭1段→2段)」の起動 (区分Ⅲ)

1. 発生日時:平成30年2月16日 18:39 HH警報発生
2. 発生日時:平成30年5月22日 10:25 HH警報発生
3. 発生日時:平成30年9月 1日 20:50 HH警報発生

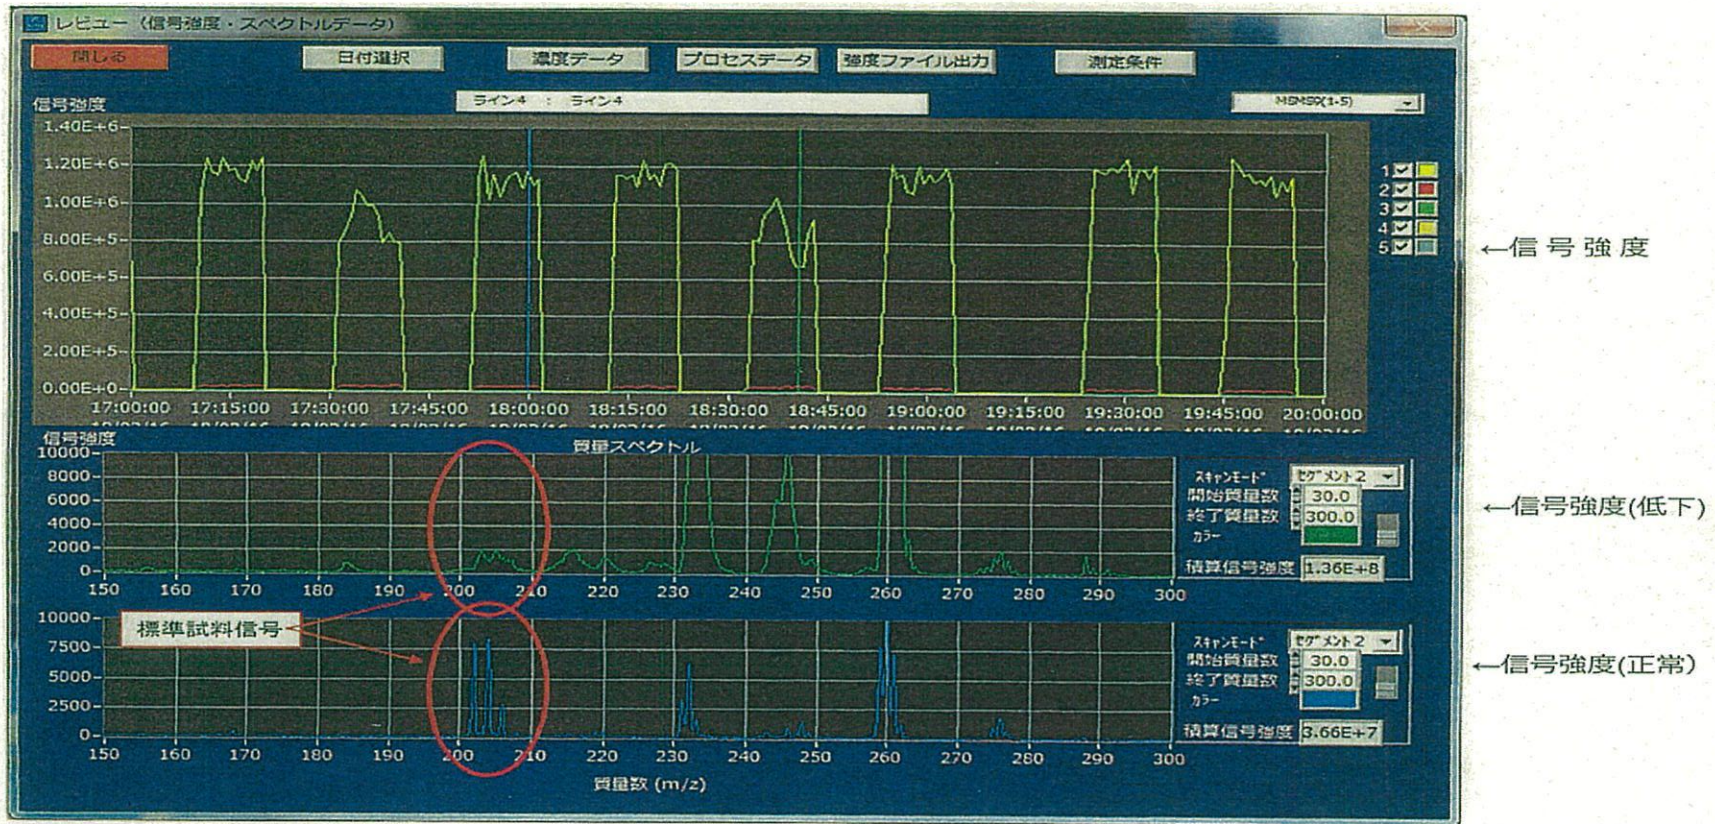
標準試料信号の信号強度比較

- ・2月19日 OLM装置メーカーにより、装置及びOLM装置内データを確認
 - ・装置としての健全性は問題ない
 - ・夾雑成分により標準試料の信号が低下している

- ・5月22日 OLM装置メーカーにより、装置及びOLM装置内データを確認
 - ・装置としての健全性は問題ない
 - ・夾雑成分により標準試料の信号が低下している
