## 豊田 PCB 廃棄物処理施設において生じた PCB 漏洩事故について（概要）

日本環境安全事業株式会社

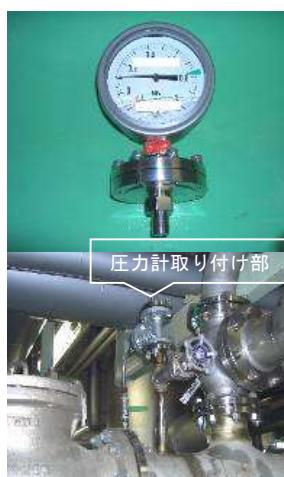
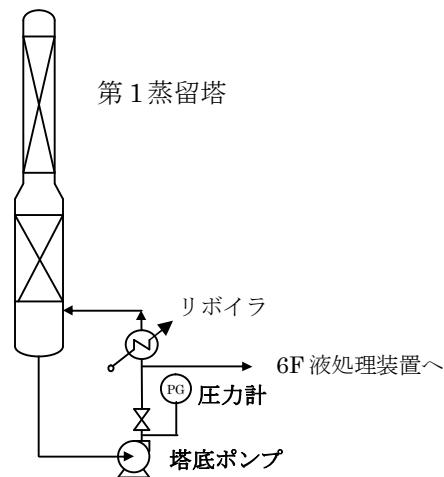
- ① 第 1 蒸留塔底ポンプの圧力計が脱落し、防油堤内に PCB 濃縮洗浄油(温度：約 200°C、漏洩量：約 200L、PCB 濃度：約 90%)が漏洩。

①圧力計の接続に袋ネジを使用しているため、フランジや溶接接続と比較すると緩みやすい構造であった。

②パッキン材質を銅製からテフロン製に変更したため、使用温度等の運転条件に対して不適切となり、締付トルクが低下。

③ポンプに異常振動(流体関連振動)が発生した際、圧力計取り付けの袋ネジ部締付トルクがさらに低下。

④その後、ポンプ運転による微振動で徐々に緩み、脱落に至った。

②袋ネジ式の接合部をなくし、フランジ式に変更。また圧力計を配管とは別の支持に固定し、キャピラリー(導圧管)で接続。(PCB,油類の配管に設置している全ての圧力計についてもフランジ式に変更)

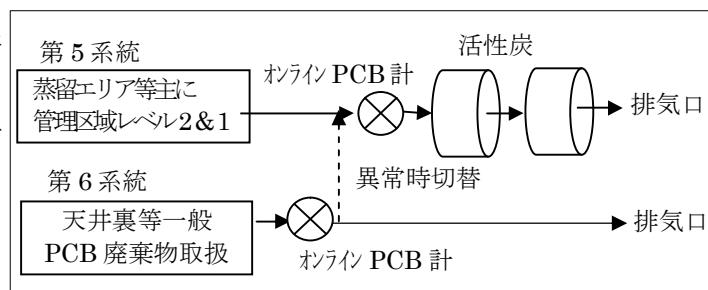
- ② 蒸留エリアに隣接した天井裏に PCB 蒸気が一部移行。
- ③ 中央制御室作業員の操作対応が遅れ、第 6 系統排気口から PCB 蒸気漏洩。

⑤蒸留エリア、小型トランス解体エリアの天井裏等の配管貫通部等の仕舞いが不十分で隙間が空いていたため、この天井裏が負圧となり、蒸留エリアで漏洩したPCBの一部が天井裏を介して漏洩。

⑥運転会社に対する教育が不十分であったため、活性炭処理系統への合流操作に遅れが発生。

④各エリアの気密性を確保するため開口仕舞を確認し、必要な対策を実施。
