事故報告書

東京 PCB 廃棄物処理施設からの微量の PCB を含む
排気の排出事故について

平成 18 年 6 月 2 日

日本環境安全事業株式会社

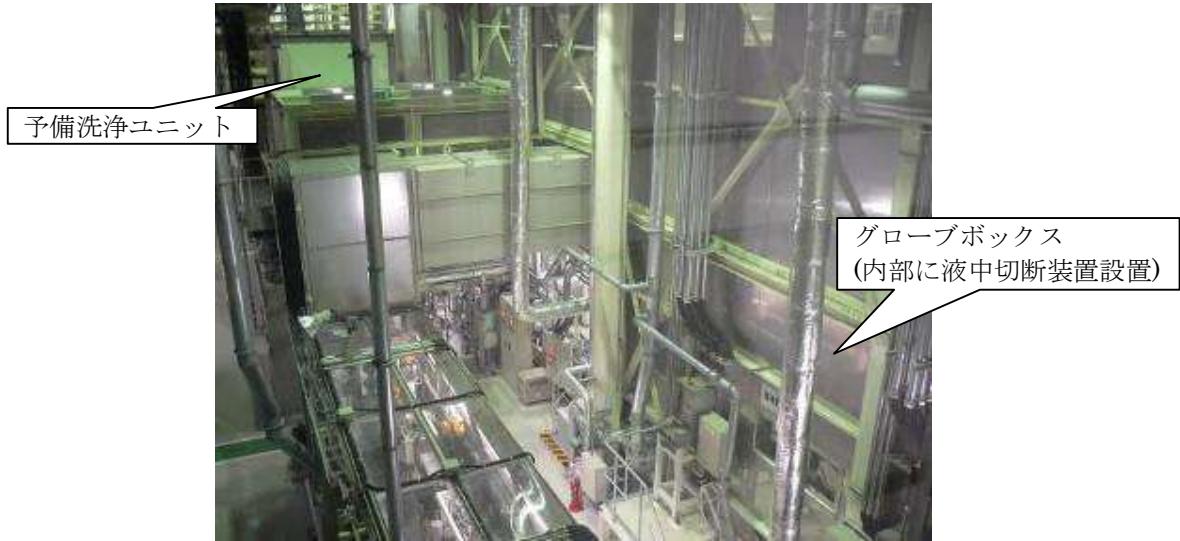
図2 予備洗浄ユニット及びグローブボックス（3F）

なお、グローブボックス内にある当該の槽から大気への排気口までの間に、PCBを除去するためのオイルスクラバ及び活性炭吸着装置が設置されていますが、気化したPCBの量がこれらの装置のPCB除去能力を超えていたため、PCBの一部が除去されずにグローブボックス系統の排気口から排出されました。

また、グローブボックスと予備洗浄ユニットは、気密性が十分でないシャッターで区切られていたため、コンデンサ液中切断槽から気化したPCBがグローブボックスに充满して、シャッターの隙間から予備洗浄ユニット内に漏れ込んだため、予備洗浄ユニット系の排気口からもPCBを含む排気が排出されました。

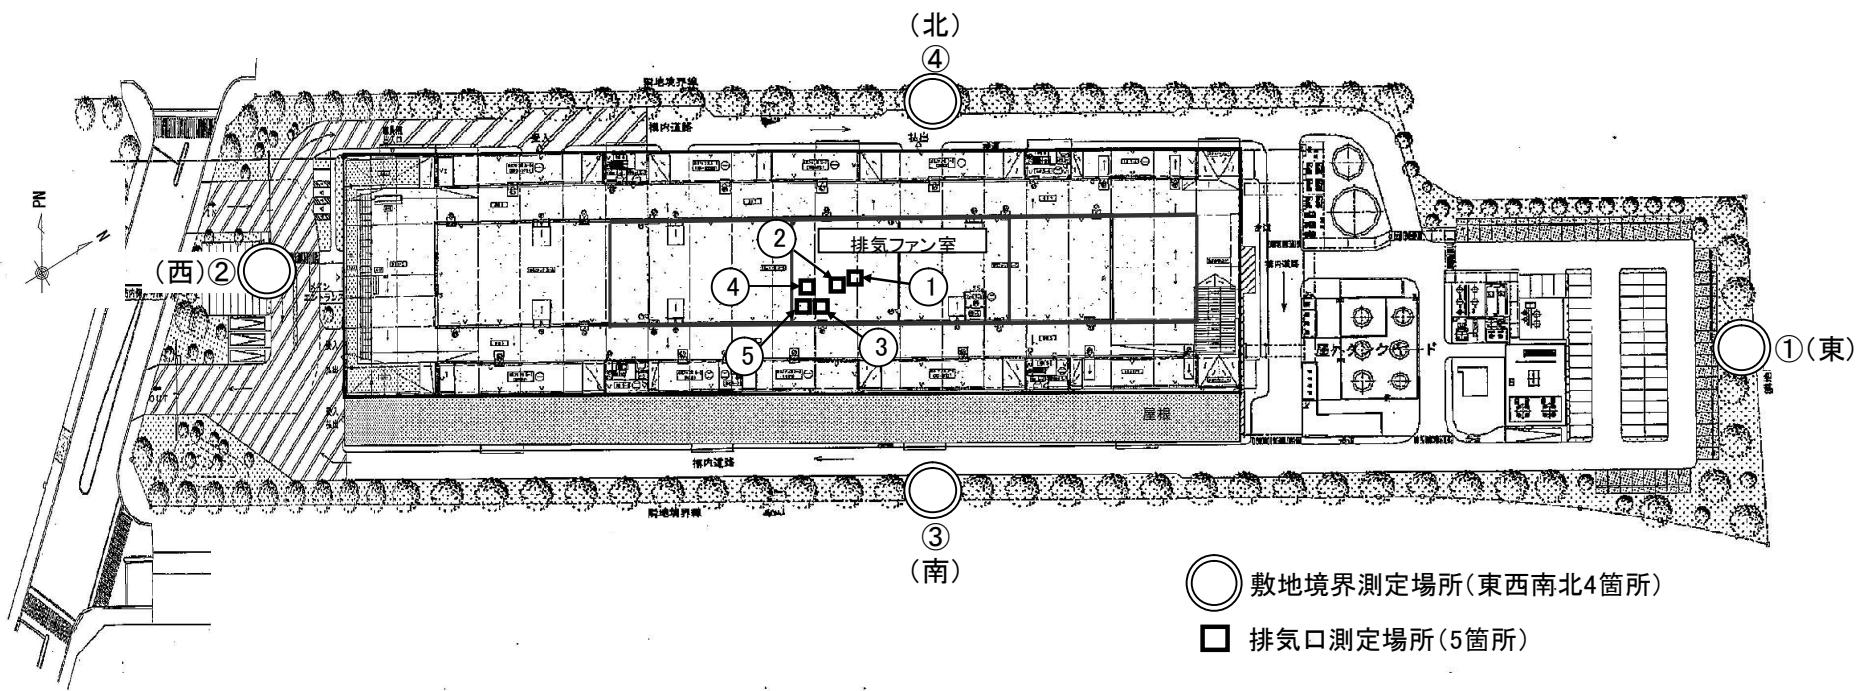
図 5 排気口および敷地境界大気測定地点

コンデンサ解体室の予備洗浄ユニット系統及びグローブボックス系統排気口において、5月26日、排気停止前にサンプリングし、公定法により分析した結果、PCB濃度は最大 $0.20\text{mg}/\text{m}^3$ でした。この値は、環境保全協定に基づく自主管理目標値($0.01\text{mg}/\text{m}^3$)を超過していました。この排気の測定結果を表2に、測定地点を図5に示します。

敷地境界(東西南北)の大気中 PCB 濃度の測定も行いましたが、いずれの測定地点におきましても検出下限値($0.0005\text{mg}/\text{m}^3$)^{*}未満でした。この測定結果から施設周辺の環境への特段の影響はないものと考えられます。この敷地境界大気の測定結果を表3に、測定地点を図5に示します。

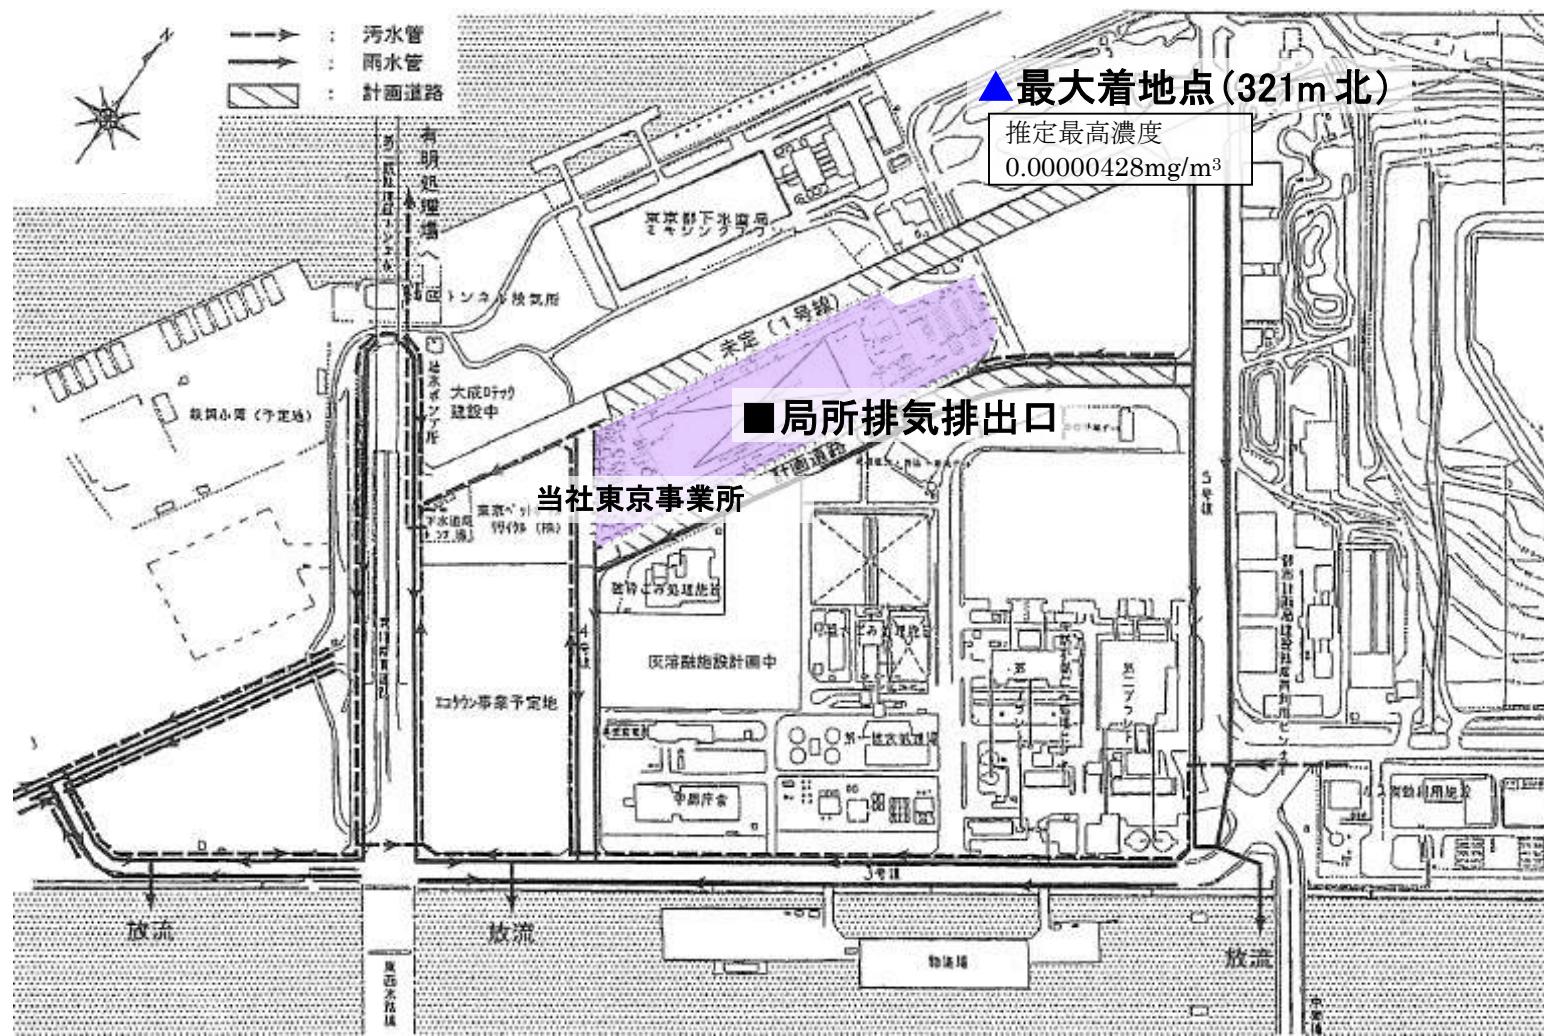
図 6 大気拡散式による PCB 濃度シミュレーション

大気中 PCB 濃度の最高地点及びその地点濃度を5月25日21時から5月26日19時までの風向、風速を用いて大気拡散式により予測したところ、最大着地点は施設の北方 321m の地点であり、その地点における最高濃度は $0.00000428\text{mg}/\text{m}^3$ と算定されました。この最高濃度は、「PCB等を焼却処分する場合における排ガス中の PCB 暫定排出許容限界について」(昭和47年環大規第141号)に示された環境大気の目標値の $0.0005\text{mg}/\text{m}^3$ を十分下回っておりました。
