【プラズマ溶融分解炉で溶融缶破裂による送気用蛇腹ホースの焼損】

資料 4-4-1  
(第 54 回 監視円卓会議)

【攪拌洗浄設備 定期点検期間中における第12槽床面に洗浄剤の漏洩】

【攪拌洗浄設備 第 1 槽レベル計接続部から床面に洗浄剤の漏洩】

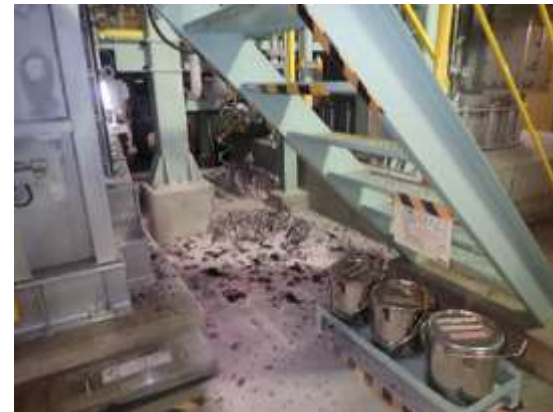
[焼損した蛇腹ホース落下後の作業場]

| 事象概要 | 発生原因 | 再発防止対策 |
|---|--|--|
| <p>・ 2 系プラズマ溶融分解炉（以下、2 系炉）に溶融缶（固体不燃物<sup>※1</sup> 200L ドラム缶）を投入後、当該溶融缶が破裂し、溶融缶の破裂に伴い炉内に溜まっていた高温の溶融スラグが飛散し、その一部が 2 本の送気用蛇腹ホースに入り込み、蛇腹ホースが焼損した。<br/>（位置関係は「プラズマ溶融分解炉本体の上部から見た概略図」、焼損後の状況は写真「焼損した蛇腹ホース落下後の作業場」参照）</p> <p>・ 事象発生時に炉内確認用 ITV カメラ画面上にて当該溶融缶が破裂したのを室蘭環境プラントサービス（以下 MEPS）作業員が確認。同時に 2 系炉内圧の HH 警報及び減温塔出口温度の HH 警報が発報しインターロックにより 2 系炉が自動停止した。</p> <p>・ ただちに、MEPS 作業員がプラズマ分解炉室に急行し、2 系炉の出滓バーナー用送風機（送気用）蛇腹ホースが焼損し床面に落下してくすぶっているのを発見し消火器で消火活動を行った。</p> <p>・ その後 2 系炉の周囲の目視点検で押し込み送風機用蛇腹ホースの焼損、出滓口傾動蛇腹腹部、出滓チャンパデッキ上点検口蓋、炉頂測温点検口の変形を確認した。</p> <p>※1：破裂した溶融缶の内容物は汚泥等</p> | <p>破裂直前まで溶融分解炉内の温度や圧力等の炉内環境に異常はなく、消防や設備メーカーの確認より、破裂の原因は溶融缶の内容物によるものとされた。また、今回破裂した溶融缶と同じ搬入容器から採取した汚泥の分析結果から、爆発性物質は確認されなかったこと、及び詰替前の缶内に水分が確認されており、汚泥中の水分が遊離水<sup>※2</sup>が存在していたことから、今回の破裂は炉投入後、溶融缶内に 1400℃以上の溶融スラグが入り、溶融缶内の水分が缶内で瞬間的に蒸発し、缶内圧上昇が生じたことによるものである。</p> <p>【ソフト的要因】</p> <p>① 搬入物情報が記載されている機器調査票とは別に JESCO 営業担当課から水分があるとの情報を受けていたが、JESCO と MEPS の運転担当がその情報を見落とし、「固体不燃物(200L ドラム缶、吸収材無)」で処理することで事前調整してしまった。なお、水分があるものは「液体不燃物(27L ペール缶、吸収材有)」としている。</p> <p>② 詰替前処理作業時、水分を確認し、事前情報と異なる場合は見直しを行う作業手順となっているが、作業要領書に不十分な点があり、今回は事前調整通り「固体不燃物」で詰替を行ってしまった。さらに、情報伝達が無のまま、通常の「固体不燃物」として溶融作業計画が策定された。</p> <p>【ハード的要因】</p> <p>③ 焼損したホースが可燃性（ポリエステル製）のホースであった。</p> <p>※2：土壌や吸収材等に吸収されていない水</p> | <p>再発防止対策</p> <p>① 搬入される PCB 汚染物の情報の充実<br/>保管事業者にもその他汚染物(汚泥を含む)について「WDS(廃棄物データシート)」の提出を要請。対応できない保管事業者については、JESCO 作成の「その他汚染物情報シート」の提出を要請。必要な事前情報を上記シートにより確認することを徹底する。</p> <p>②-1 業務フローの見直し<br/>搬入計画段階、詰替作業段階、溶融作業計画段階の各段階で、当初の計画(原因①での事前調整)を基に確認はしていたが、その確認結果を明示的に次の段階の担当に引き継げるフローになっていなかったため、各段階で確認した情報を書類に落とし込み次の段階に引き継ぐ業務フローに見直し、チェック機能を強化した。</p> <p>②-2 作業要領書の見直し及び教育の実施<br/>具体的な処理物(例：濡れている汚泥)毎に詰替の量などを示した表を詳細なものに見直し、作業要領書に反映・見直しを実施。見直し内容及び液体廃棄物処理の危険性についての教育を実施した。</p> <p>③ 設備面での措置<br/>・ 蛇腹ホースを、難燃性のホース(特殊コーティングガラスクロス製)に変更した。(写真「難燃性ホースへの変更」参照)<br/>・ 飛散した高温スラグ、溶損したホースが周囲に飛散しないよう、飛散防止カバーを設置した。(写真「飛散防止カバーの設置」参照)<br/>その他 通報連絡体制の見直し及び緊急時通報についての教育を実施した。</p> <p>水平展開<br/>・ 1 系炉についても 2 系炉と同様に設備面での措置(難燃性ホースへの交換及び飛散防止カバーの設置)を実施した。</p> |

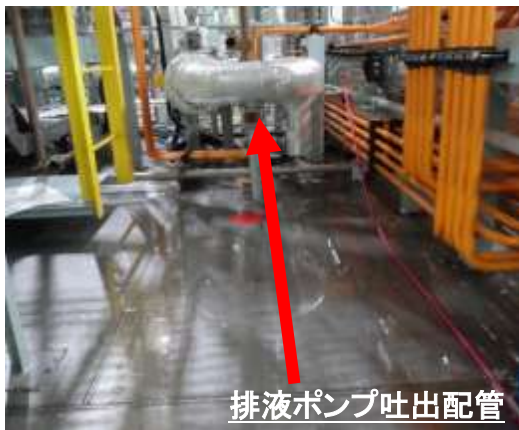
| 事象概要 | 発生原因 | 再発防止対策 |
|--|---|---|
| <p>・9/4(土)午前1時10分頃の巡回点検時に作業スペースからの目視確認にて攪拌洗浄エリアの第12槽排液ポンプ吐出配管下の床に液濡れがあるのを確認。</p> <p>・確認時は定期点検期間中で、換気空調設備を一時的に停止していた為、攪拌洗浄エリアの出入口を目張りして密閉しており、直ちに入室出来ない状態であった。</p> <p>・9/5(日)夕方、換気空調設備を立上げ後に入室し、漏洩液の拭取り、漏洩箇所を特定を実施した。その結果、洗浄槽(第12槽)排液ポンプ吐出側のドレン配管のダイヤフラム弁<sup>※1</sup>(以下、弁と表記)からの洗浄剤の漏れであることが判明し、速やかにダイヤフラム<sup>※2</sup>の交換を実施した。</p> <p>・漏洩した液は洗浄剤(PCB濃度1.83mg/kg)であり、漏洩量は約3Lであった。</p> <p>※1：ダイヤフラム弁とは<br/>配管の途中に配置され、弁に組み込まれたダイヤフラム<sup>※2</sup>を弁内部の弁座に押しつけ・引き上げる事で配管内を流れる液体の流れ(「開/閉」を含む)を調整する器具。</p> <p>※2：ダイヤフラムとは<br/>テフロン製のシート(接液部)とクッションゴム(非接液部)で構成される弁の膜。</p> | <p>①漏洩箇所の配管内圧力の上昇(状態図-1、-2を参照)</p> <ul style="list-style-type: none"> <li>・今回の定期点検では、洗浄槽排液ポンプのストレーナー(フィルター)前後に付属する弁の点検を予定しており、点検に係る配管の液抜きを実施した。(状態図-1から状態図-2に移行)</li> <li>・その際のバルブ操作で漏洩箇所を含む一部配管がバルブで縁切りされ、密封された状態となった。</li> <li>・その後、換気空調設備が停止したため、室温は外気温に影響され室温は上昇、密封された当該配管内の温度も上昇し、液が膨張したことにより、通常の配管内圧力より上昇し、シール性(液漏れ防止)が不十分となっていたドレン配管の弁から漏洩が生じた。</li> </ul> <p>②ダイヤフラムのシール性低下</p> <ul style="list-style-type: none"> <li>・漏洩したダイヤフラムのクッションゴム(非接液側のゴムシート)の変形を確認した。</li> <li>・弁メーカー見解より、非接液側のクッションゴムの弾性が損なわれ、弁本体との密着度が低下し、本来機能すべきシール性(液漏れ防止)が不十分な状況となっていた。</li> </ul> <p>通常の配管内圧力では機能していたダイヤフラムのシール性が、配管内圧力の上昇とクッションゴム劣化の影響によりシール性が保てなくなり外部漏れが発生した。</p> | <p>①-1<br/>定期点検等において設備停止やバルブ開閉操作により液封状態が発生する可能性がある場合は当該配管内の液抜きをする。</p> <p>①-2<br/>工事実施前の関係者打合せの際に作成している「作業における事前打合せ記録のチェック項目」に「室温の上昇等による配管内の圧力上昇可能性の有無」についての確認欄を設け、配管内圧の上昇の発生を確実に未然防止する。</p> <p>② 攪拌洗浄エリア内の全ての弁の目視点検を実施。<br/>(9月の定期点検期間中に実施済み)<br/>その後、攪拌洗浄エリア内の全ての弁のダイヤフラム273台中256台を計画的に交換した。残り17台は2月の冬期定期点検時に交換予定。</p> <p>水平展開<br/>攪拌洗浄エリア外の弁についても、外観目視点検を実施し異常が疑われる箇所については、順次ダイヤフラムを交換する予定である。</p> |

排液ポンプ吐出配管

漏洩場所

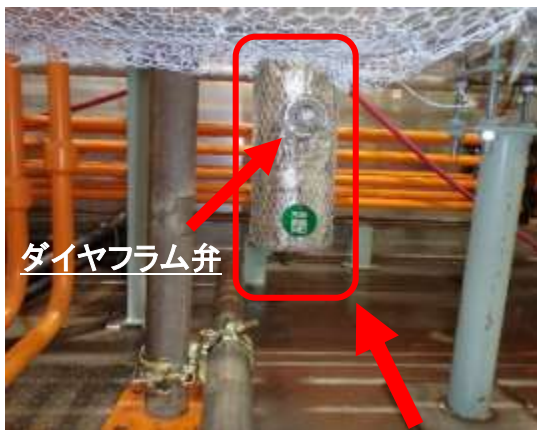
ダイヤフラム弁

排液ポンプ吐出ドレン配管

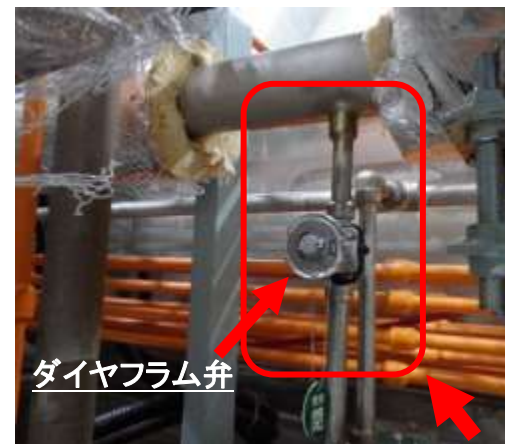
ダイヤフラム弁

保温材取り外し後の排液ポンプ吐出ドレン配管

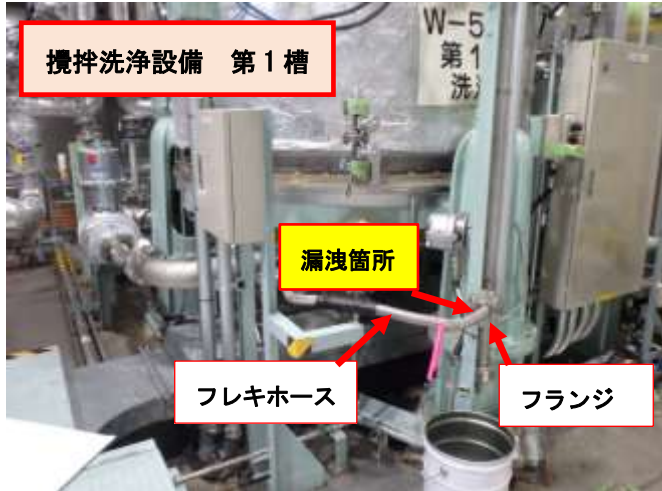
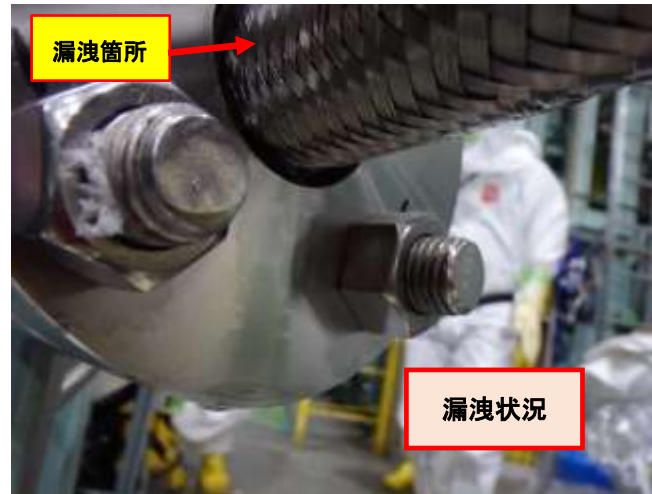
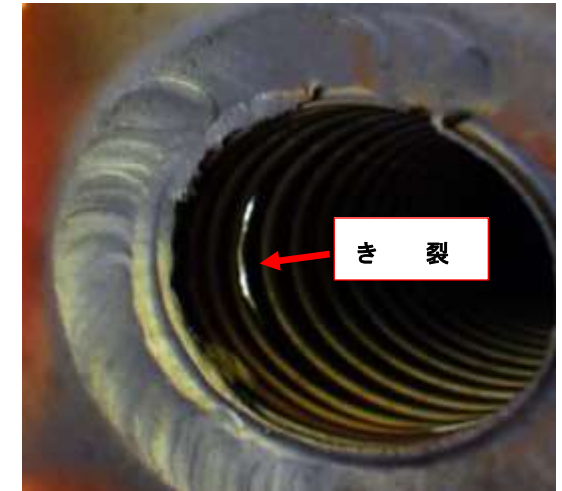
| 事象概要 | 発生原因 | 再発防止対策 |
|---|--|---|
| <ul style="list-style-type: none"> <li>・ JESCO 職員が攪拌洗浄エリアで運転中の攪拌洗浄設備第 1 槽の液面レベル計フレキホース及びフランジ下の床面に液の滴下を確認。</li> <li>・ 攪拌洗浄設備第 1 槽について直ちに運転を停止し、槽内液の排水を実施。</li> <li>・ 当該フレキホースのフランジ部より洗浄剤が滴下していることを確認し、床面の滴下液の回収を実施。</li> <li>・ 滴下液の回収量は約 1.2L、レベル計内の洗浄剤の PCB 濃度は 263mg/kg であった。</li> <li>・ 当該フレキホース及びフランジを取り外し、内部の状況を確認したところ、フレキホースにき裂を確認。原因について外部検査機関に調査を委託した。</li> <li>・ 第 2 槽から第 12 槽については、外観の目視点検を実施し、異常がないことを確認済みであるが、同様の事象の発生の懸念があることから、現在攪拌洗浄設備全 12 槽の運転を停止。(11 月 25 日 運転再開)</li> </ul> | <ul style="list-style-type: none"> <li>・ 当該フレキホース内面の蛇腹の一部にき裂があることを確認した。このき裂箇所から洗浄剤が滴下漏洩したものである。</li> <li>・ 取り外した当該フレキホースの検査機関による調査の結果は以下の通りである。 <ol style="list-style-type: none"> <li>(1) 破面観察にてフレキホースのステンレス鋼が疲労破壊を生じた際に認められる破面形態と酷似した破面模様が観察された。</li> <li>(2) 漏洩部は液面レベル計直近の曲がり部分である。使用環境に着目すると本フレキホースは洗浄槽と液面レベル計に接続されているが、洗浄槽は運転中、繰返し振動が生じている。一方で液面レベル計側は固定されている。このため当該部位にて繰返し変形が生じやすかったと考えられる。</li> </ol> </li> <li>以上のことから漏洩部は振動による繰返し応力や繰返し変形が生じやすく、疲労割れが発生・進展し漏洩に至ったものと考えられる。</li> </ul> | <ul style="list-style-type: none"> <li>・ 攪拌洗浄槽のレベル計には洗浄剤が通るフレキホースが 2 本あり、当該第 1 槽に加え全 12 槽分の 24 本について交換工事を実施した。(11/17 交換工事完了)</li> <li>・ なお交換工事にあたっては、室蘭市消防本部の指導により、フレキホースは屈曲させず直管で使用できる様、エルボ配管を組合せて対策工事を実施した。</li> </ul> <p>水平展開</p> <ul style="list-style-type: none"> <li>・ 攪拌洗浄槽の洗浄剤の給液および排水配管にもフレキホースが使用されている。これらのフレキホースについても同様に 2 月の冬期定期点検時に交換工事を実施予定。</li> <li>・ 攪拌洗浄エリア以外のエリアに設置されているフレキホースについても現在点検を実施中であり、不具合があれば交換を実施していく。</li> </ul> |
