活性炭吸着性能調査結果の報告及び対応のまとめ

前回報告内容(R3.3.24 第51回)までの経緯と課題

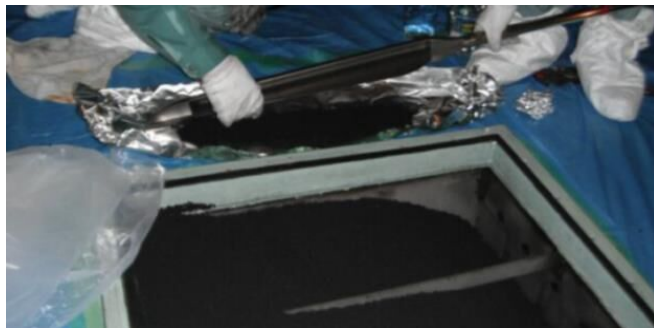
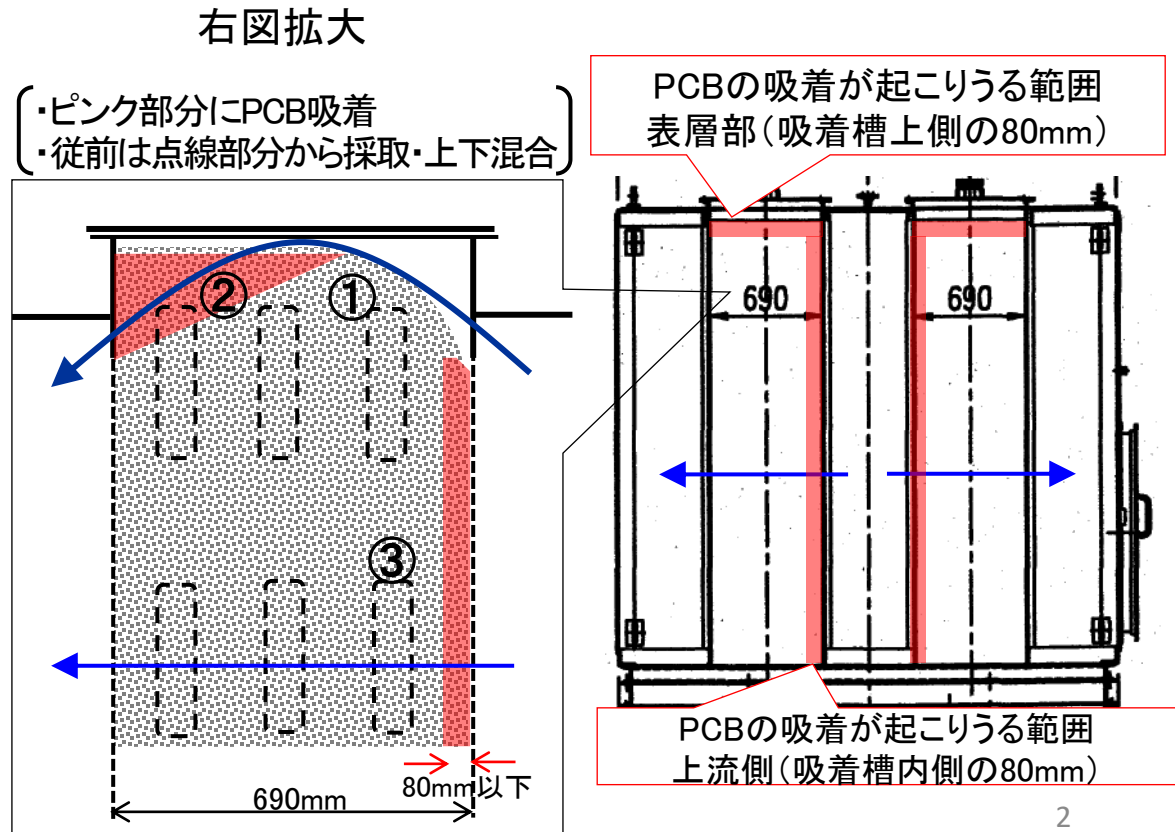
- ① 上下方向の活性炭疎密度合いの差により上層部に一部偏流(吹き抜け)が生じた
(写真参照・現状も改めて確認)
- ② 上層部は下流側でPCBが集積
- ③ 下層部のサンプル採取位置にPCBは無い
(過去のサンプル位置は80mmより内側を採取)

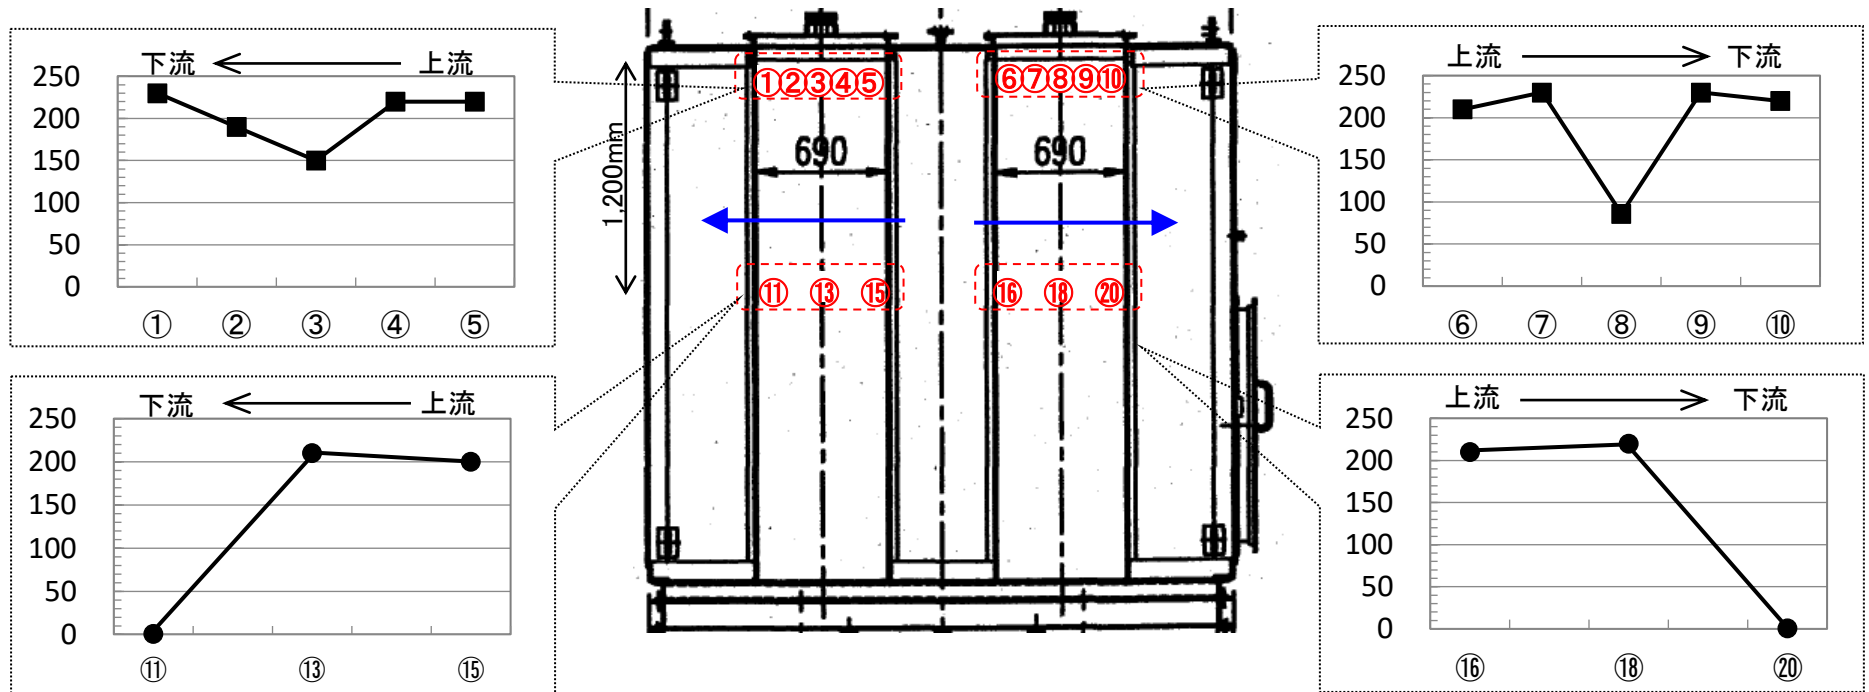
交換前のA槽内の吸着量分布(洗浄溶剤)

- ・ 表層では上流側も下流側も同程度吸着
- ・ 下層では上流側は飽和に近い一方、下流側ではほとんど吸着していない

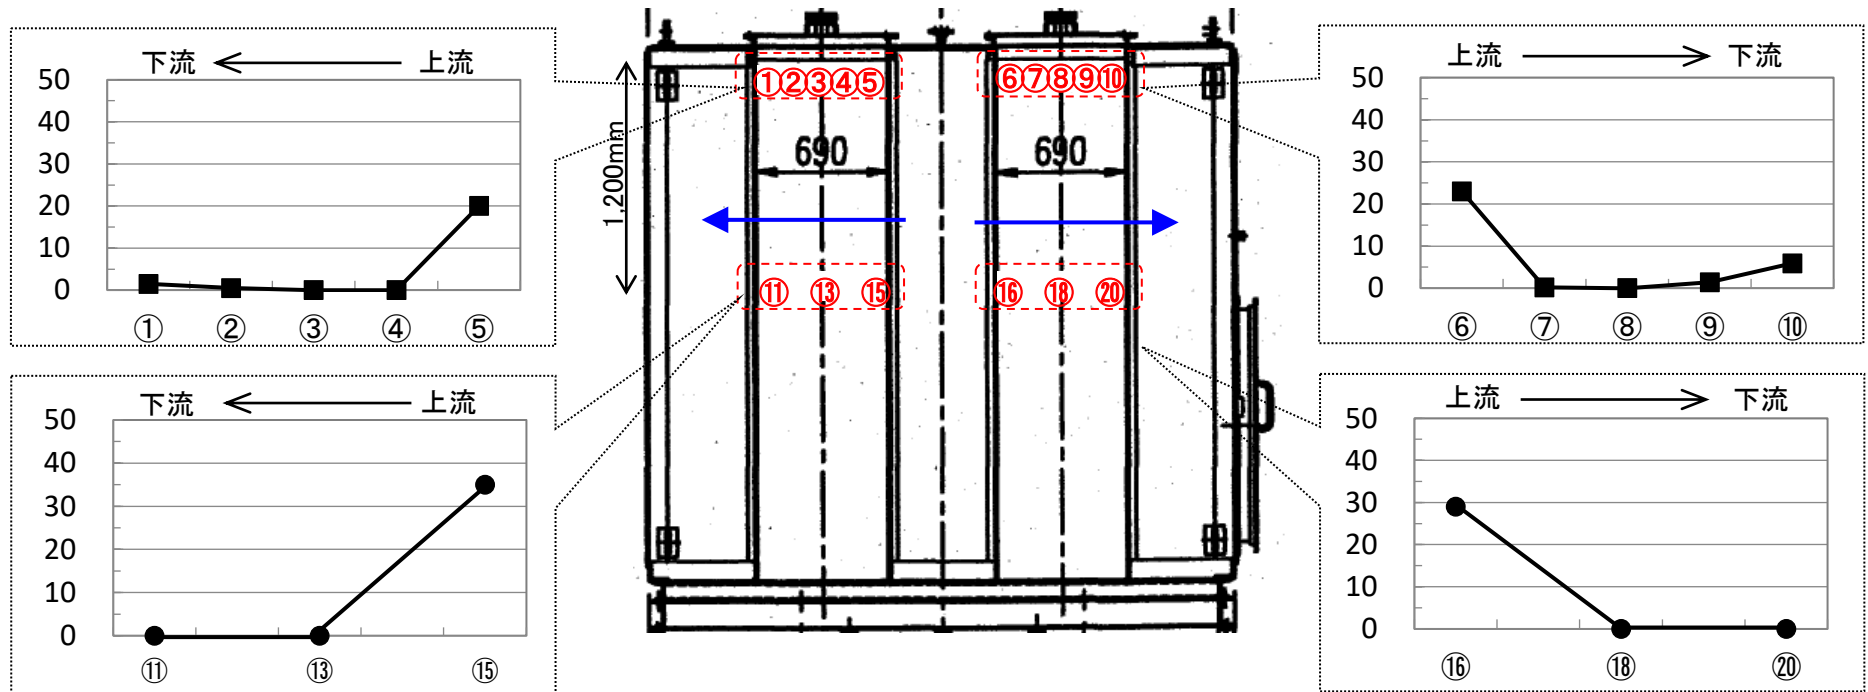
交換前のA槽内の吸着量分布(PCB)

- ・ 表層では上流側で顕著に濃度が高く、下流側では吸着量は大幅に減少
- ・ 表層では活性炭の顕著な吹き寄せはなかったが、最下流側でも一定量のPCBの吸着がある
⇒ 完全には偏流を防ぐのは難しい
- ・ 下層では上流側は濃度が高い一方、下流側ではほとんど吸着していない

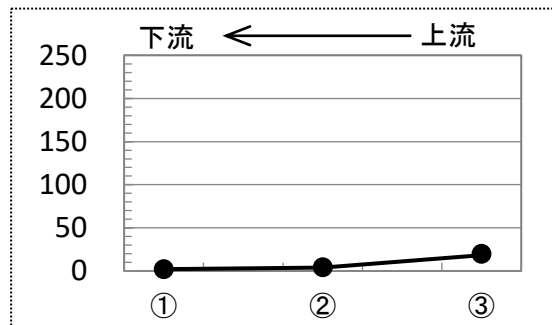
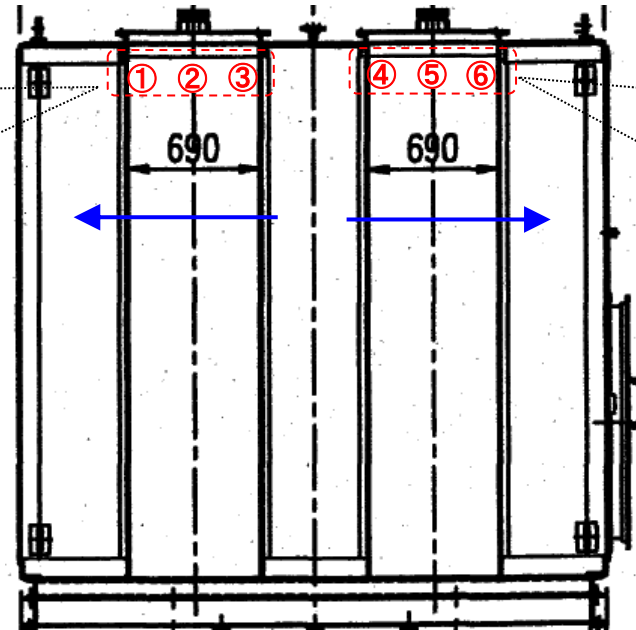
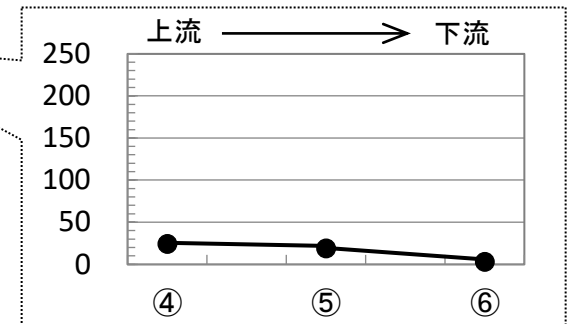
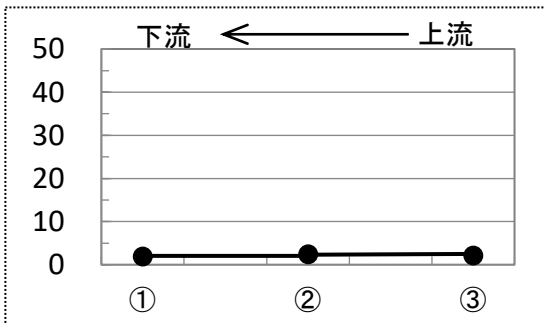
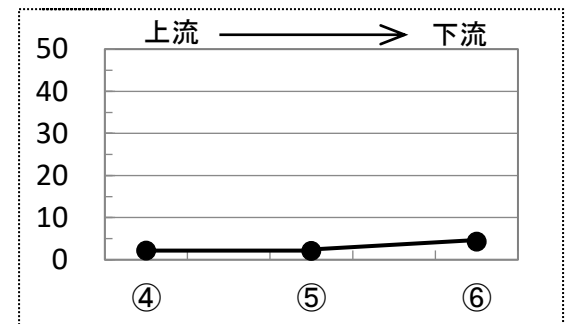
B槽(当時交換対象外)内の吸着量分布(洗浄溶剤及びPCB)

- ・ 全体として吸着量は少ない(上流側のA槽で洗浄溶剤も十分に吸着除去できている)
- ・ 表層では上流側と下流側で吸着量に大きな違いはない

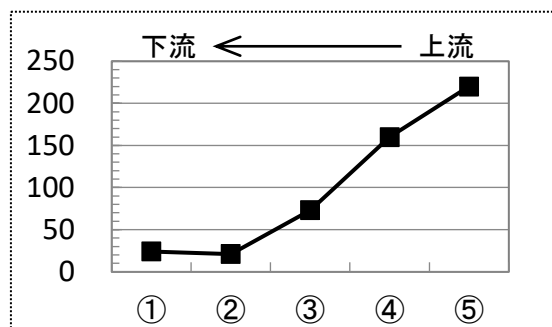
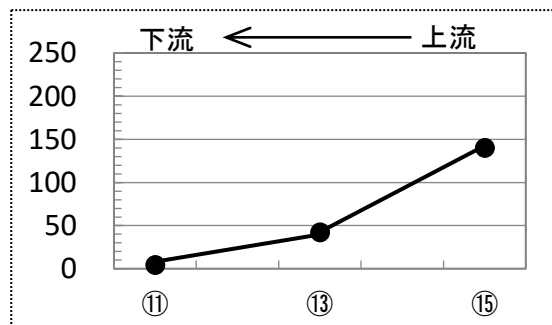
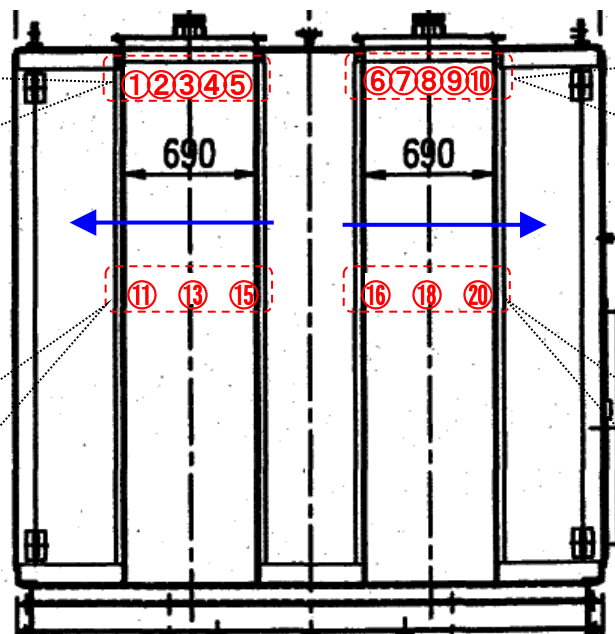
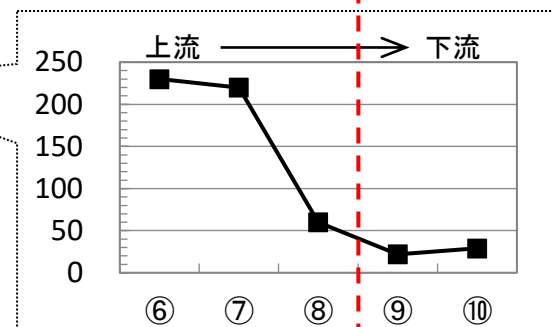
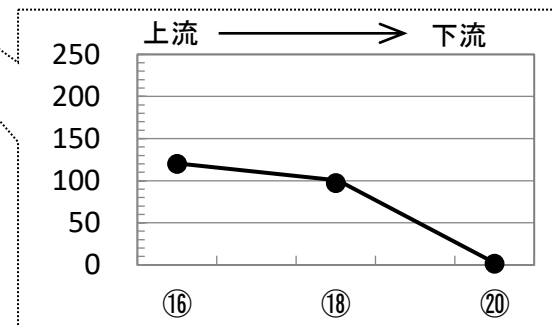
邪魔板有無での吸着量分布比較(洗浄溶剤)

- ・ 表層・下層共に上流側で濃度は高く下流側では低い
- ・ 表層の邪魔板の有無について顕著な違いは見られない

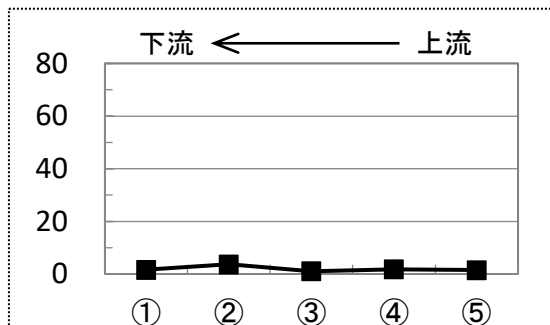
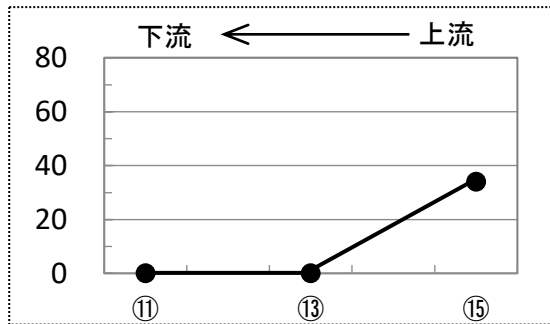
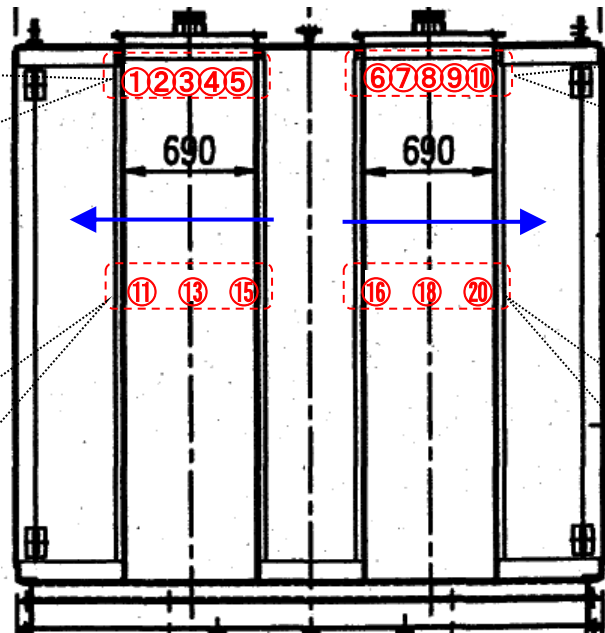
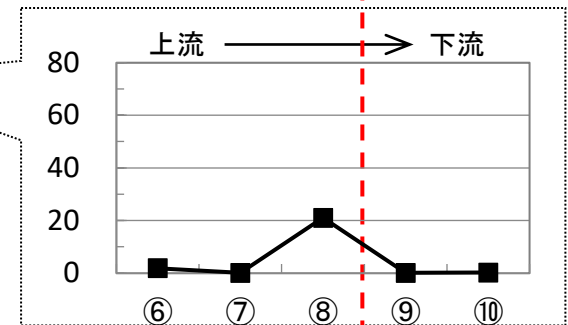
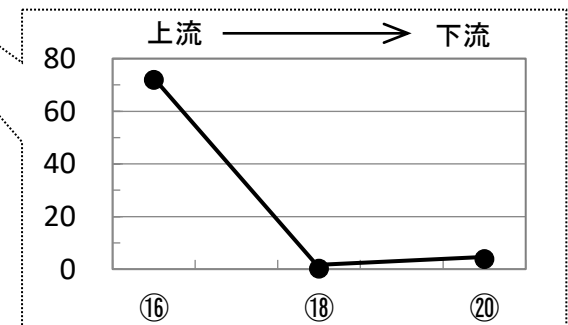
邪魔板有無での吸着量分布比較(PCB)

- ・ 表層で邪魔板手前の吸着量が多くなった(邪魔板よりも上流側での吹き寄せの可能性)
- ・ 表層の吸着量自体が少なく、邪魔板による顕著な傾向は不明瞭
