【第2蒸留塔供給槽オートストレーナ液張中、エア抜きベントに接続したブレードホースからの第2再生溶剤漏洩】

資料2-4 添付 2
(第60回 監視円卓会議)

- 発生日時：令和5年(2023年)10月20日 14時15分頃（床面に液漏れを確認した時間）
- 発生場所：当初施設 蒸留エリア（管理区域レベル1）
- 公表区分：IV
 - ・環境への影響：なし
 - ・作業員への影響：なし

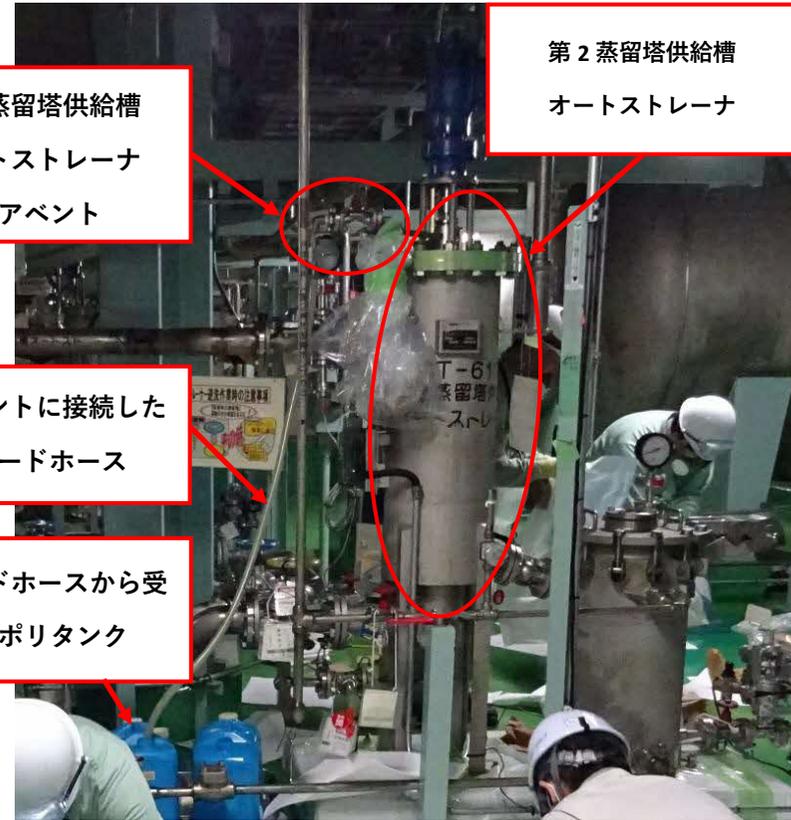
第2蒸留塔供給槽
オートストレーナ
エアベント

第2蒸留塔供給槽
オートストレーナ

エアベントに接続した
ブレードホース

ブレードホースから受
けるポリタンク

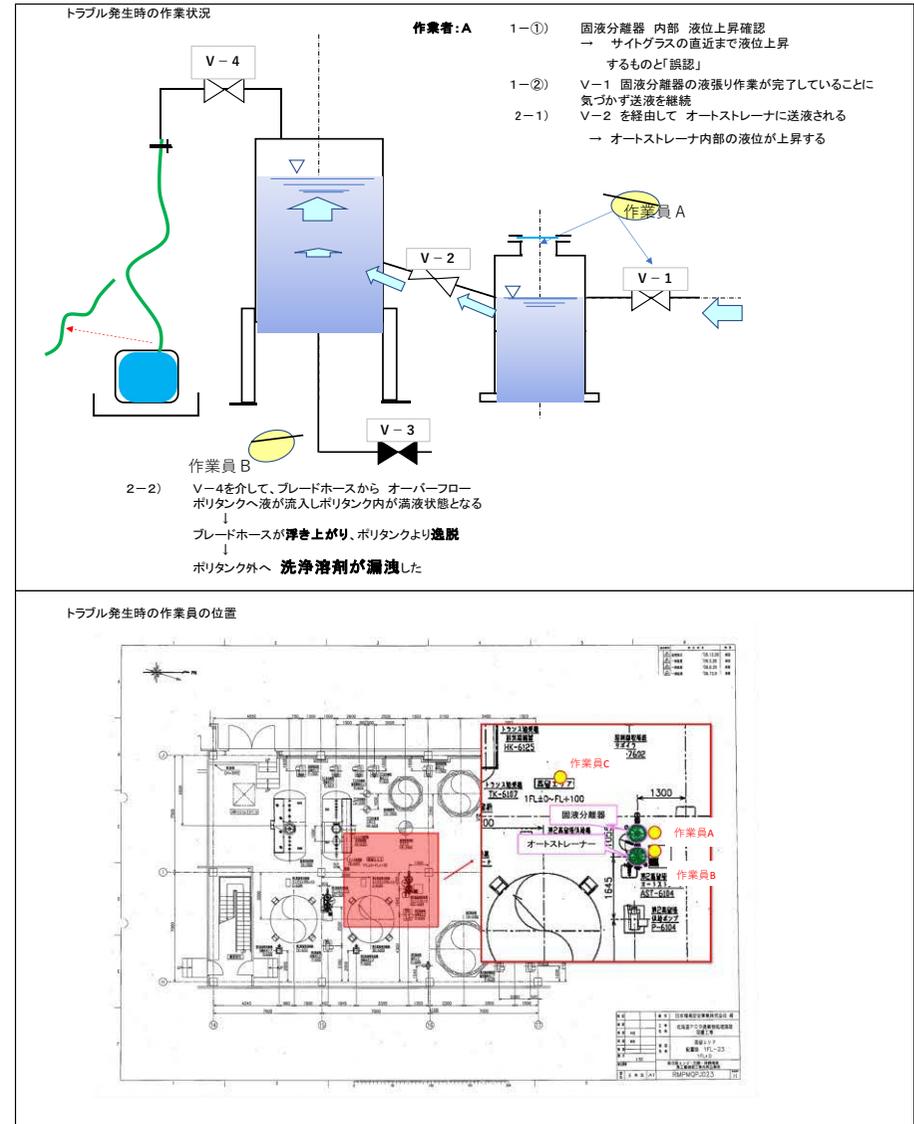
【トラブル発生時の状況】

事象概要	発生原因	再発防止対策
<p>・作業内容は定期点検後の設備立ち上げのため、第2蒸留塔供給槽の固液分離器及び連結したオートストレーナ(自動濾過装置)の液張り作業</p> <p>・作業に当たっていたのは作業員A・B・Cの3名。</p> <ul style="list-style-type: none"> ・作業員A:本作業経験1回 ・作業員B:本作業未経験者のOJT対象者 ・作業員C:業務経験10年 <p>・初めに作業員Cは、第1蒸留塔供給槽の固液分離器及びオートストレーナ(同型の装置)の液張り作業について、実地説明を行いながら一人で作業し、作業員Bに対しOJT教育を行った。作業員Aはその様子を見ていた。</p> <p>・その後、第2蒸留塔供給槽の固液分離器及びオートストレーナの液張り作業を開始。</p> <p>3名の役割分担は次の通り</p> <ul style="list-style-type: none"> ・作業員A:固液分離器液張り作業 ・作業員B:オートストレーナ液張り作業 ・作業員C:OJT及び現場指揮 <p>・オートストレーナの液張り作業の前段階である固液分離器への液張り作業を継続して行ったところオートストレーナが満液となりブレードホースを通じてポリタンクも満液となったことから、ホースが外れホースから床に第2再生溶剤(洗浄溶剤)が漏洩したことを確認した。</p> <p>※資料1「設備・状況写真」及び資料2「トラブル発生時の作業状況等について」参照 (漏洩状況)</p> <ul style="list-style-type: none"> ・床面上の漏洩範囲:約2m×約1m=約2m² ・漏洩液量:約12.8L(漏洩液回収作業から推定) ・漏洩液中のPCB濃度:0.013mg/kg ・漏洩液回収作業中の作業環境測定結果:0.16ug/m³ 	<p>オートストレーナの液張り作業の前段階である固液分離器への液張り作業時、作業員Aが固液分離器の液張り作業が完了しているにも関わらず、液張りを継続する必要があると思込み送液を続けたこと、そのため、液がオートストレーナに移行し満液となり、ブレードホースを通じてポリタンクに流れ出したが、そのことに作業員A・B・Cいずれも気付くのが遅れたことから、ポリタンクが満液となり、ホースが外れ漏洩が発生した。</p> <p>上記事象が発生した原因は次の通り。</p> <ul style="list-style-type: none"> ①直前に第1蒸留塔供給槽の固液分離器及びオートストレーナでOJT教育を実施していたが、作業方法及び注意点等を作業員A・Bに十分に認識させなかったこと。 ②作業員Cは、直前にOJT教育を行ったのでまかせても大丈夫と思い、関係者と液張り作業後の作業について打合せを行っていて、現場指揮を適正に行っていなかったこと。 	<p>①-1 オートストレーナ液張り作業の方法を見直し、実際の作業を動画撮影(作業上の注意点等を含む)し、OJT教育用の教材とする。</p> <p>①-2「年次定期点検、補修工事等で設備停止後、再稼働させるための作業」(環境設定)前には非正常作業に関する打ち合わせを実施する。</p> <p>②-1 OJTの実施方法に関する教育 運転会社MEPSに従事する職員を対象にOJTの実施方法に関する教育を行う。(11月10日(金)～11月21日(火)の期間に計4回実施済み。現在、欠席者に対するフォロー教育中。)</p> <p>②-2 現場指揮・監督者の能力向上教育 運転会社MEPSの管理監督者(各Grの作業長～副班長)を対象に現場指揮・監督等の能力向上のための教育を行う。内容を6項目に分け、2ヶ月ごとに各項目を教育予定。(現在、資料作成中。令和6年1月から開始予定。)</p> <p>③水平展開として、PCB処理事業の重要性等に関する意識向上教育を実施する。 北海道処理事業所に従事する職員(JESCO北海道PCB処理事業所従業員、運転会社MEPS従業員及び事業所駐在の協力会社社員)に対してPCB処理事業の社会的意義・重要性に関する教育を行う。(11月21日(火)実施済み。現在、欠席者に対するフォロー教育中。)</p>
