トラブル事象等について

平成 22 年 7 月に発生したトラブル事象（1 / 1）

平成 22 年 8 月 8 日に発生したトラブル事象について

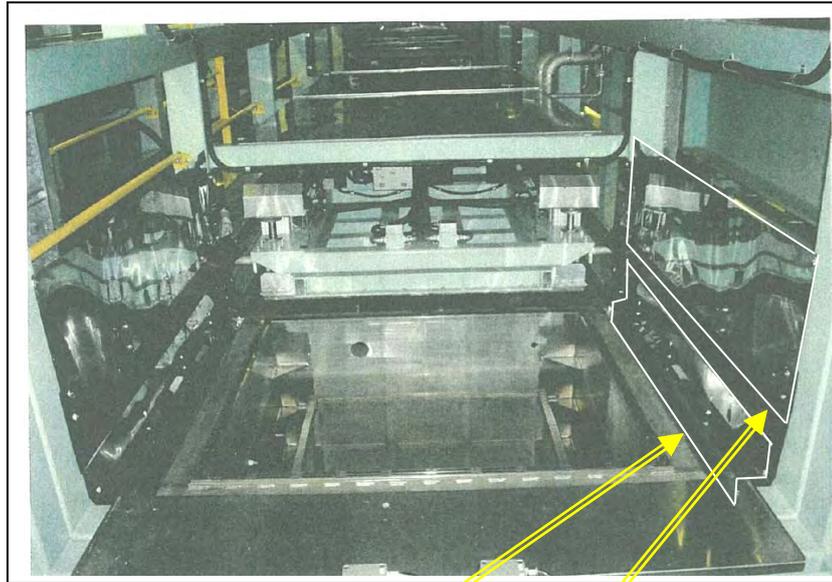
真空超音波洗浄エリア

区分Ⅳ
件名	真空超音波洗浄エリアにおける判定洗浄槽 A からの液だれ	
発生日時	平成 22 年 7 月 7 日(水) 10 時 17 分頃	
発生場所	処理棟 1 階 真空超音波洗浄エリア（管理区域レベル 3）	
環境への影響	なし	
PCB 汚染の可能性	人への影響なし	
概要（時刻は頃） （応急措置等）	<p>10:17 運転会社作業員の巡回点検において、真空超音波洗浄エリア内 A 系統の判定洗浄槽と減圧乾燥槽の間の床面に液だまりを発見。</p> <p>10:19 液処理班員から中央制御室液処理班長へ連絡</p> <p>10:20 真空超音波洗浄工程停止（A 系統、B 系統とも）。中央制御室から JESCO へ連絡。</p> <p>10:33 液処理班員 2 名が床面を確認したところ、判定洗浄槽と減圧乾燥槽の間の他、A 系統と B 系統の間の通路側のフレームにも液滴を確認。これらの液だれを吸着マット 6 枚で拭き取りを行った。吸着マットで回収した洗浄液は 608g であり、漏洩量は約 750cc であった。漏洩液を全量吸着マットが回収したため、液分析は不可。（参考：4 月 13 日の漏洩液の PCB 濃度は 1.59mg/kg）</p>	
事象による影響	7/8 13:40～7/29 14:00 判定洗浄槽における洗浄を 1 カゴ 1 ロットで実施。（非含浸物の卒業判定分析の件数が、1 日あたり約 10 件増加）	
発生原因	<ul style="list-style-type: none"> ・ 漏れ範囲周りの配管及びオイルパンを確認したが、フランジやバルブ等の緩みはなく、オイルパン等への液だまりも無かった。判定洗浄槽 A のフレーム及びオイルパン下部ケーブルが液で濡れていた。この液は上から落ちてきたものと判断される。判定洗浄槽に液がある状態で洗浄カゴを引き上げる過程で、カゴ内の洗浄物中から洗浄槽外に液が流れ出たと推定される。 ・ 本年 4 月 13 日に発生した判定洗浄槽 B における液だれ事象は小型コンデンサ缶体を処理している時に発生したことが特定できた。今回の事象は直近の巡回点検（7 月 3 日 10 時 30 分）から発見まで判定洗浄槽内に液が入った状態で 35 回カゴを吊り上げており、発生時の処理物を特定することは困難である。 ・ 判定洗浄の 1 ロットを複数カゴで行っている処理物にはトランス缶体、コンデンサ蓋付き碍子等があり、これらの何れかを吊り上げる際に液だまりができたものと考えられる。

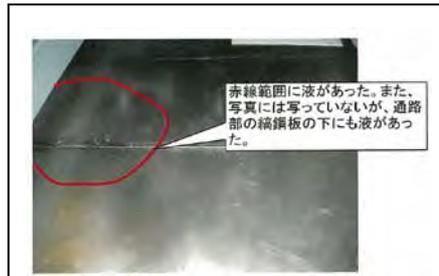
飛散防止板設置状況

再発防止対策	<p>① ハード対策ができるまでの間、判定洗浄槽から洗浄カゴを引き上げる前に全ての洗浄物に対して排液してから行うことで、1 カゴ/1 ロットのテスト運転を開始した。（A 系統、B 系統とも）また、作業スペースからでも洗浄液の漏洩を早期に発見するため、死角解消のミラーをエリア内に取り付けた。</p> <p>② ハード対策として、床面への飛散防止のための遮蔽（しゃへい）板（ステンレス製の板とゴム板を組合せたもの）を判定洗浄槽の両側に設置した。これにより、洗浄カゴから垂れた液が洗浄槽内に戻らなくなった。なお、第 5 槽側と第 7 槽（減圧乾燥槽）側には当初からオイルパンが設置されており、床面に洗浄液が漏れることはない。</p>	
水平展開	<ul style="list-style-type: none"> ・ 真空超音波洗浄 B 系統でも、同様の対策を講じる。 	
連絡・公表の状況	<ul style="list-style-type: none"> ・ 事象区分の判断：区分Ⅳの 1 ①「（1 週間未満の）設備の停止を伴わずに修復できた PCB 等法令で定める有害な物質の施設内での漏洩」に該当。 ・ 対外連絡：10:47～室蘭市消防本部、11:30～北海道及び室蘭市に電話連絡。 ・ 立入検査：7/8、7/14 及び 7/29 に胆振総合振興局及び室蘭市による立入検査（7/29 の立入検査後に真空超音波洗浄設備の通常運転を再開） ・ 報告・公表：「通報連絡・公表の取扱い」に基づく報告として、8/10 に報告書を北海道及び室蘭市に提出し、PCB 処理情報センターに配備した。

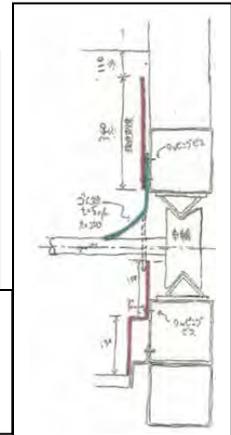
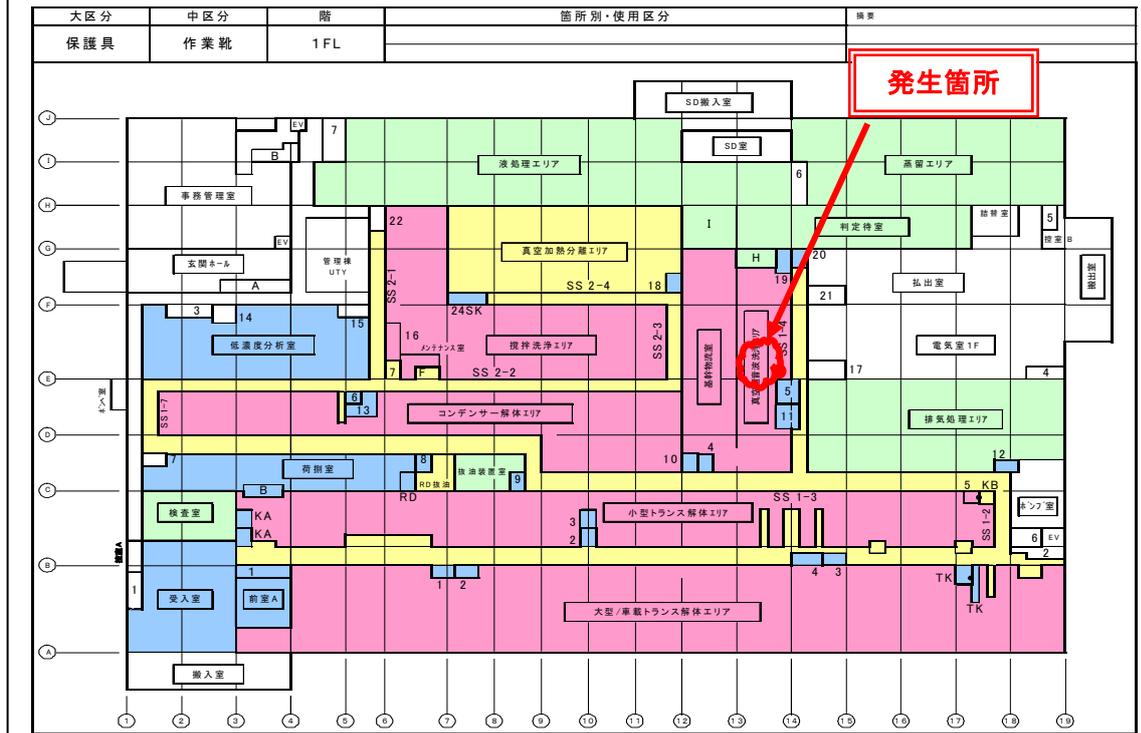
飛散防止板（ポンチ絵）

上部遮蔽板と下部遮蔽板の間は車軸が通るため、ゴム板としている。（右図参照）

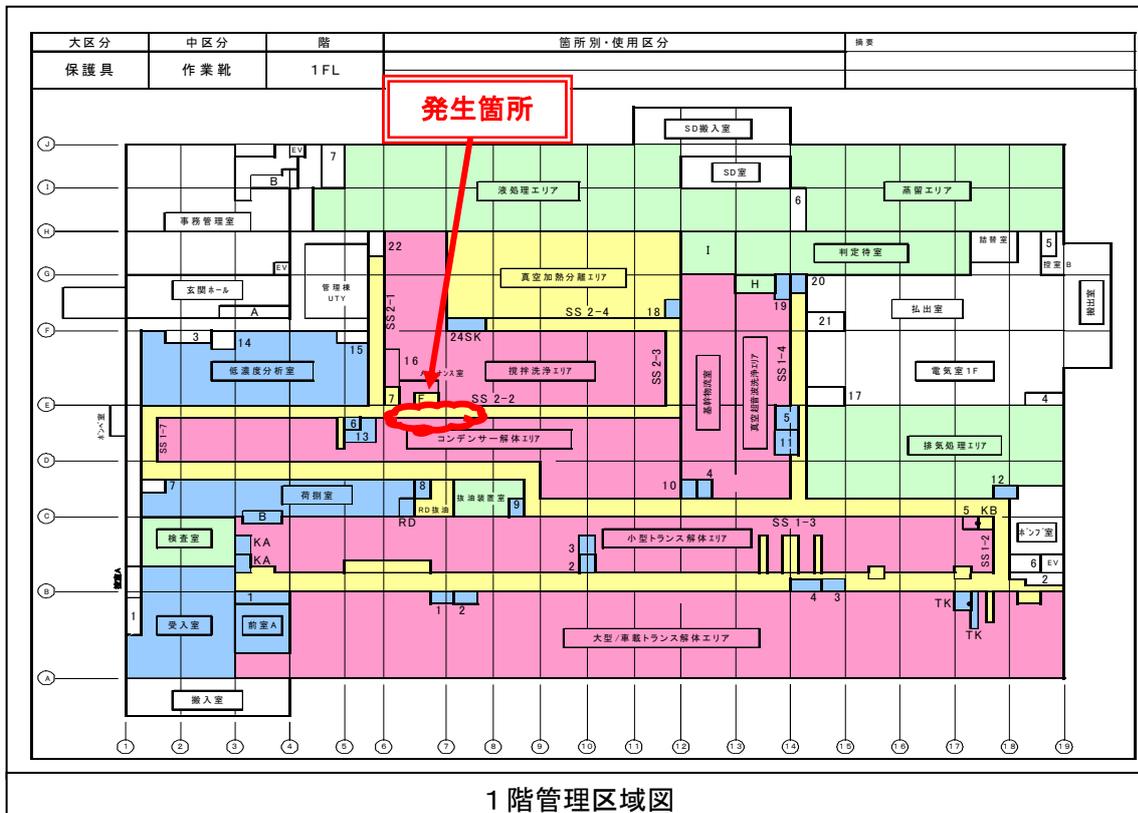
区分Ⅳ
件名	コンデンサ解体エリア作業スペースにおける洗浄液のにじみ	
発生日時	平成 22 年 8 月 8 日(日) 21 時 00 分頃	
発生場所	処理棟 1 階 コンデンサ解体エリア作業スペース (管理区域レベル 2)	
環境への影響	なし	
PCB 汚染の可能性	人への影響なし	
概要(時刻は頃) (応急措置等)	<p>21:00 運転会社作業員がコンデンサ解体エリア素子取出解体装置前作業スペースの防火シャッター柱根本のにじみを発見。範囲は最大で床面 2000L×500W(mm)</p> <p>21:10 中央制御室液処理班長、解体作業長、運転部長へ連絡。</p> <p>21:30 作業長、運転部長が現場到着し、状況確認実施。作業環境測定実施。(測定結果は$2.3\mu\text{g}/\text{m}^3$)</p> <p>22:00 作業スペース床面の拭き取り除染、オイル吸着マット敷設。さらになじみ箇所の上からビニール養生実施。(23:00終了)</p> <p>8/9 コンデンサ解体エリア内にて素子取出解体装置近傍の状況を確認。 作業スペース側から遮蔽フードパネル(以下、「パネル」)下部のアルミテープ養生を撤去して確認。一部でテープの下になじみが発見された。拭き取り、除染実施。また、パネル下部の縁枠の貫通孔(今年のトラブル時に施工してコーキング塞ぎしていたもの)を開けて内部を確認したところ、液になじみが確認されたので吸着除去。</p> <p>8/10 アクリル板の取り付け部に施工したコーキング部をカバーするため、フード内のパネル壁に養生シートを設置</p> <p>8/11 パネル下部のコーキング作業を実施</p> <p>8/12 胆振総合振興局及び室蘭市の立入検査後、14:00 に自動解体ライン再開</p>	
事象による影響	8/8 21:00～8/12 14:00 コンデンサ自動解体ラインの停止	
発生原因	<p>素子取出解体装置はパネルに近接しているため、パネル壁への洗浄液の飛散が生じる。この対策として壁と床のコーキング部にカバーを設置し、飛散した液はオイルパンに集まるようにし、更に作業スペース側のパネル下部をコーキングした。(昨年 10 月)</p> <p>今回の事象は、パネルの一部に嵌め込んだアクリル板(グローブを取り付けているところ)とパネルを固定し隙間を塞ぐために施工したコーキングに亀裂やひび割れが発生し、そこから洗浄液がパネル内を通過しパネル下部から、作業スペース側になじみ出たものと推定される。グローブが設置されているアクリル板には作業中に力が加わり微小の変形や振動を起こすため、コーキングに亀裂又はひび割れが発生したと考えられる。</p>

にじみ状況

再発防止対策	<p>① 遮蔽フード内は飛散した液が確実にオイルパンに導かれるように遮蔽フード側のパネル壁に養生シートをアルミテープで貼り付けた。効果を確認するため、作業スペースのコーキングを外し、洗浄液を解体エリア内で養生シートに散布し作業スペース側の柱根元及び壁の隙間からにじみが発生しないことを確認した。</p> <p>② 作業スペース側はパネルと床の隙間のコーキングを復旧しその上からアルミテープを貼り付けフード内からパネルに進入しても作業スペース側でシールすることとした。</p> <p>③ 作業員による養生シートの健全性及び作業スペース側のアルミテープの状況等の監視を強化する。</p> <p>④ 次回定期点検時にアクリル板(グローブパネル)の板厚を 10mm から 15mm に変更し機械的な強度を高め変形や振動に強くすることを計画している。</p>	
連絡・公表の状況	<p>・事象区分の判断: 区分Ⅳの1①「(1週間未満の)設備の停止を伴わずに修復できた PCB等法令で定める有害な物質の施設内での漏洩」に該当</p> <p>・通報: 8/9 10:16～ 室蘭市消防本部、北海道、胆振総合振興局及び室蘭市に連絡</p> <p>・立入検査: 8/12 10:15～12:00 に胆振総合振興局及び室蘭市による立入検査</p> <p>・報告・公表: 「通報連絡・公表の取扱い」に基づく報告として、8/20 に報告書を北海道及び室蘭市に提出し、PCB処理情報センターに配備した。</p>
