トラブル事象等について

1. 前回監視円卓会議以降のトラブル事象について

平成27年1月に発生したトラブル事象について（1／1）

平成 27 年 4 月に発生したトラブル事象について (1 / 1)

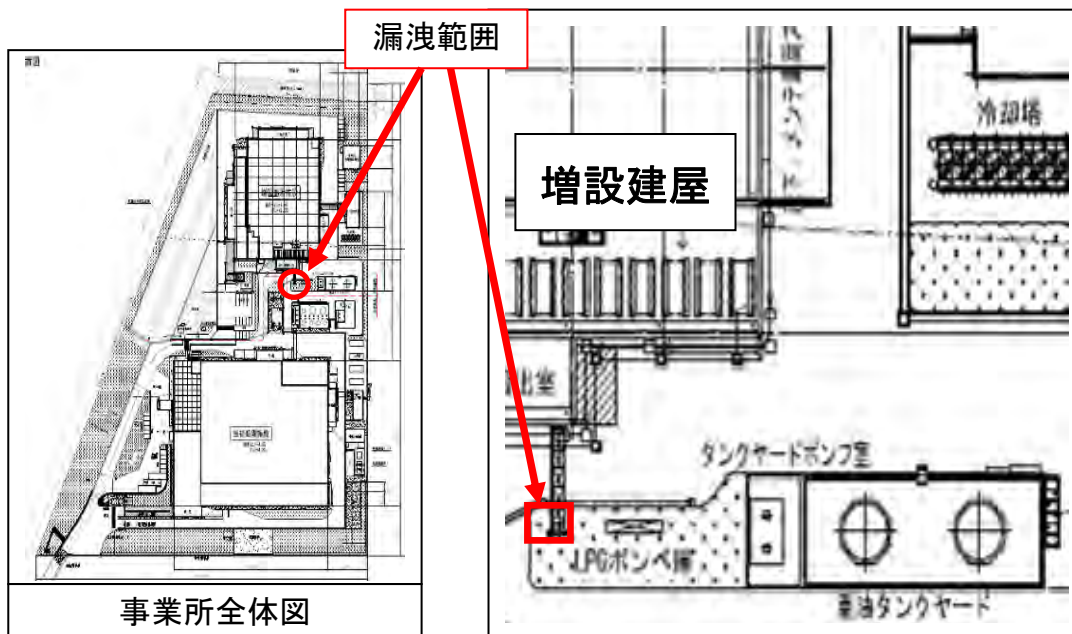
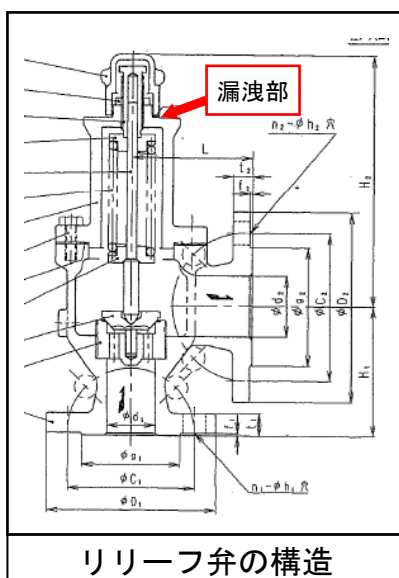
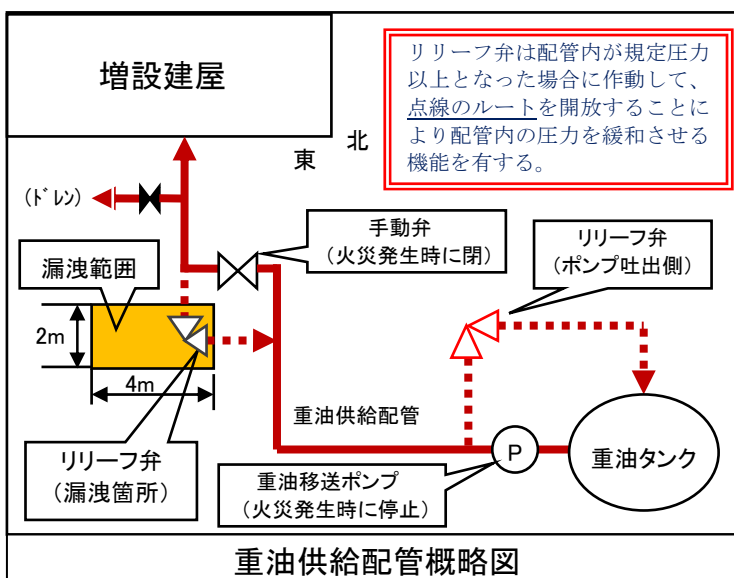
図・写真

| | | 区分Ⅲ |
|---|---|---|
| | <p>【漏洩状況】</p> <p>漏洩箇所は、リリーフ弁の頭部に付いている蓋と本体の接合面であった。ここはテフロン製ガスケットでシールされているが、蓋が緩んでいた。</p> <p>リリーフ弁頭部から漏洩した重油は配管を伝わって垂れる際に北風により地面及び雪上へ拡散しており、おおよその漏洩範囲は、4m×2m=8m²であった。漏洩した重油量は明確ではないが、漏洩・飛散の状況から、漏洩量は数リットルと推定される。</p> <p>漏洩発見から拭き取り・回収作業完了まで作業員への接液はなく、人への影響はなかった。なお、漏洩液はA重油であり、PCBは含まれていない。</p> | |

| 発生原因 | <ul style="list-style-type: none"> ・ 取り外したリリーフ弁をメーカーに送付して詳細に調査したが、特に異常は見られなかったとの報告であった。リリーフ弁のメーカーからの調査結果は以下の通り。 <ol style="list-style-type: none"> ① 持ち帰ったリリーフ弁を調査したが、特に異常はなかった。 ② また、蓋を増し締めして圧縮空気で気密試験を実施したが、漏れることはなかった。 ③ 蓋の緩みについては他の使用箇所でもそのような報告はなく、通常の使用で緩むことはありえない。(参考:蓋の材料:SCS13、弁体の材料:SUS304 と表記は異なるが、ともに 18Cr-8Ni のオーステナイト系ステンレスである。SCS13 が鋳物であるため名称が異なるが、熱膨張係数に違いはなく、気温差等で緩むことは考えにくい。また、同じ成分のため腐食防止にもなっている。) ④ 弁に異常がないので、念のためパッキンを交換して、再度取付けることとした。 ・ メーカーからは異常なしの報告を受けたが、実施した気密試験が圧縮空気を用いたものであったことから、重油を用いて再度気密試験を実施するよう依頼したが、圧縮空気の方が漏れ確認には有効であることから、リリーフ弁の一次側に加えて、二次側の気密試験を圧縮空気で行い、蓋部からの漏れがないことを確認した。 ・ 以上のとおり、リリーフ弁の健全性に問題が認められず、設備面で緩みの要因が無かったことから、施工時の締付不良等、管理面における不備があったものと推定する。 |

| 再発防止対策 | <ul style="list-style-type: none"> ・ 上流側の供給ポンプを動かしたところ、リリーフ弁頭部から重油が漏洩することが確認されたため、応急措置として供給ポンプを手動モードに切り替え、停止した。 ・ その後、消防法に基づく危険物配管の変更許可を受け、道・市のご了解を得た上で、漏洩したリリーフ弁を取り外して閉止フランジを取り付けることにより、屋内サービスタンクへの重油の供給を継続した。この時のリリーフ弁の機能は、重油移送ポンプの吐出側に設置されているリリーフ弁(漏洩したリリーフ弁と異なるメーカーのもの)で代用した。このリリーフ弁の逃がし先は重油タンクに接続しており、また、重油タンクの気相部は大気解放されていることから、機能的には問題ないものであった。 リリーフ弁を取り外している間、増設建屋にて火災が発生した場合はリリーフ弁下部のドレン弁(通常閉)を開け、仮設ドラム缶にて重油を抜く手順とした。なお、仮設ドラム缶は設置箇所近傍に設置した。 ・ 増設施設の屋外重油供給配管は平日の巡視点検としていたが、休日(年末年始期間を含む)も巡視点検を実施することとした。(添付チェックシート参照) ・ メーカーでの原因調査の結果、蓋部の締め付けが良好であればリリーフ弁からの漏れがないことが確認されたことから、危険物配管の変更許可手続きを経てリリーフ弁を再取付けし、原状に回復させた。再取付け後の再発防止対策は以下のとおり。 <ol style="list-style-type: none"> ① 設備面では、蓋部の締め付け時に緩み防止剤を用いて、緩み防止を図った。 ② 管理面では、蓋部に合いマークを取付けて毎日の巡視点検時に確認する。また、年1回の定期点検時にリリーフ弁の点検を実施し、ガスケットを交換するものとする。 ・ 再取付け前日の 4/9 に、漏洩した範囲の表土の入れ替えを実施した。 ・ プラズマ溶融炉の補修工事等により両系停止となった 4/10 に、リリーフ弁の再取付け工事を実施し、消防検査に合格後、復旧した。(工事状況写真参照) ・ 上記対策をもって、対応完了とする。 |

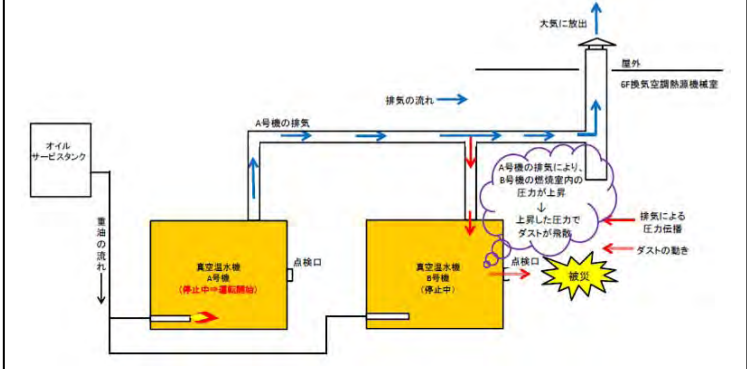
| | | 区分Ⅲ |
|---|--|---|
| 発生原因 | <ul style="list-style-type: none"> ・ 真空温水機 A 号機の燃焼ガスが B 号機に流れ込んだ際、被災者が点検口を覗いていた。 ・ B 号機が停止中であったことから、本来着用すべきゴーグルを着用していなかった。 ・ 作業前の準備として A 号機を停止すべきであったが、B 号機が停止していることから影響ないと判断し、そこまでの対策に気づかなかった。 | |

| <p>増設施設 6階管理区域図</p> | <p>被災時の真空温水機の状態</p> | |

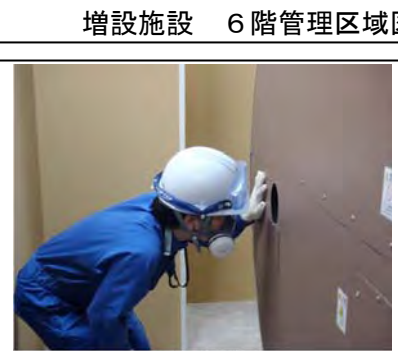
| <p>被災時の状況（再現）</p> | <p>火炉視窓（点検口）閉止後</p> | <p>被災場所床面（黒粒がダスト）</p> |

| 再発防止対策 | <ul style="list-style-type: none"> ・ 本事象を事業所内に周知し、安全意識の高揚を図った。 ・ 停止中の機器であっても運転中の機器と接続部がある機器については、運転中の機器と同様の保護具を着用することとした。具体的な対応は以下のとおり。 ① 新規入構者教育資料を改定し、液体取扱、粉体取扱並びに開口作業時におけるゴーグル着用の徹底を追記して作業員への徹底を図った。 ② 「作業における事前打合せ記録」のチェック項目「開放点検作業」に、保護具装着と関連機器の停止を追加した。 |

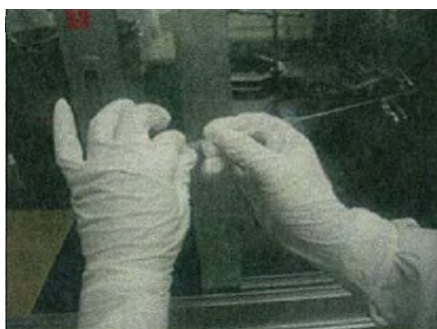
内容：低濃度分析室で、パスツールピペットに乳豆（チクビ）を取り付ける際に、パスツールピペットが割れて、指を切った。

原因：① 取り付け時に力み過ぎた。

作業状況（再現）

対策：① 乳豆取り付け時は、パスツールピペットのくびれから上の部分を持って取り付けるよう周知徹底した。また、切創防止のため、インナー下履き手袋を着用することとした。

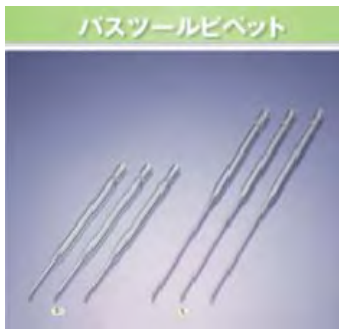
パスツールピペット

② パスツールピペットにひびが入っていた可能性が考えられる。

② パスツールピペット使用前にひび等がないか目視確認を行うこととした。

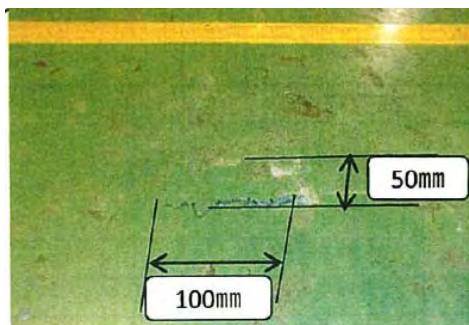
内容：荷捌室で、フォークリフトを前進させたとき、車輪止めを外し忘れ、床を損傷させた。

原因：① 車輪止めを外したつもりだった。

② 運転席から車輪止めの場所が見えなかった。

損傷状況

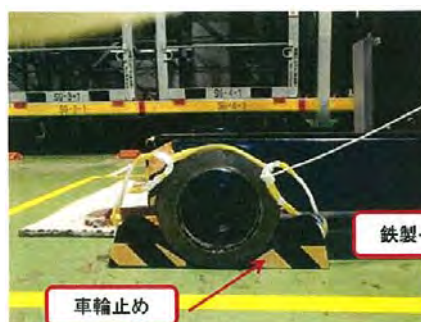
鉄製→ゴム製に変更

対策：① 車輪止めを鉄製からゴム製に変更し、損傷防止を図った。

対策①（車輪止めの材質の改善）
