トラブル事象等について

平成27年10月に発生したトラブル事象について(1/1)

件名	改造工事における第一再生溶剤の漏洩【第2報・最終報】
発生日時	平成27年10月29日(木) 15時08分頃
発生場所	当初処理施設1階 小型トランス解体エリア(改造工事中)(管理区域レベル3)
環境への影響	なし
PCB汚染の可能性	漏洩発見から拭き取り作業完了まで作業員への接液はなく、人への影響はなかった。
概要(時刻は頃) (応急措置等)	<p>【概要】</p> <p>第一再生溶剤は、トランスやコンデンサの解体時の洗浄溶剤として用いられており、使用後は第1蒸留塔でPCBを除去し、新規洗浄溶剤の添加により濃度を規定値(10ppm)以下として再利用している。</p> <ul style="list-style-type: none"> 第一再生溶剤の物性:比重0.76、沸点226~230℃、引火点102℃、発火点205℃のパラフィン系炭化水素(ノルマルパラフィン)、第4類第3石油類(非水溶性液体)で指定数量は重油等と同じく2000リットル(以下「L」) <p>今回の事象は、小型トランスエリアにおける漏洩機器等対応工事の作業中に発生した。</p> <p>【時系列】</p> <p>10/29 第一再生溶剤ラインを延長するにあたり、ラインの末端に閉止弁を設置する工事を午後から開始。</p> <p>13:30 当初施設中央制御室にて、JESCO、MEPS及び工事会社が参加して13名による環境設定打合せを実施し、作業責任者の連絡先、環境設定時のバルブ操作の担当者、札掛け対象機器、危険ポイント及びKY(危険予知)事項等を確認した。</p> <p>14:00 現場にて液抜き作業を開始。作業の結果、約201Lの液を回収した。</p> <p>15:05 液抜き作業が終了したことから閉止フランジを取り外し、1分間様子を見た。液漏れ等がないことが確認できたので、工事会社作業員は閉止弁の設置作業に取り掛かった。(取り付け準備で約2分経過)</p> <p>15:08 閉止フランジを取り外した末端のフランジに、閉止弁が付属している配管のフランジに合わせたとき、フランジ同士の隙間から第一再生溶剤の漏洩が始まった。その直後、工事会社作業員はフランジ同士をボルトで密着させて漏洩を停止させた。</p> <p>15:10 漏洩停止後、漏洩した第一再生溶剤を作業員9名で、吸着マットを用いて溶剤の拭き取り・回収作業を開始した。</p> <p>これと並行して、配管内の残液を回収したところ、約115Lを回収した。</p> <p>16:00 拭き取り・回収作業が終了。吸着マットから溶剤を絞ったところ、約50Lを回収した。回収した溶剤はPCB濃度が高くなったことを考慮して、無害化処理のラインに送液した。絞った後の溶

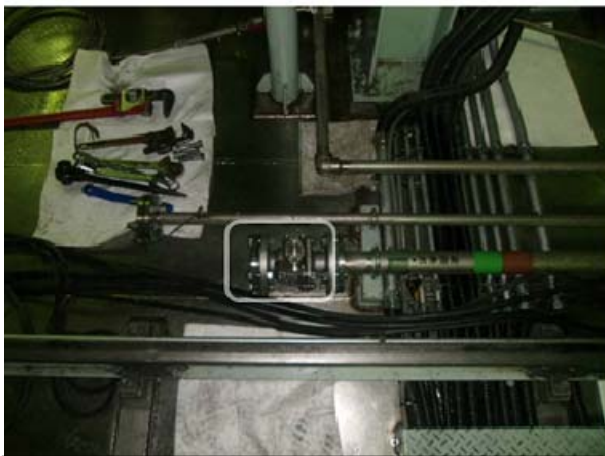
設置した閉止弁

<p>201L)の溶剤が残っていたと推定される。液抜き作業は、PCB を扱っている管理区域内の配管ではエア抜き弁を取り付けることができないため、管理区域内の負圧のみで液抜きをしている。この場合、末端部分は空気が入らないことから真空状態に近くなり、容易に液が出てこない現象が起きる。</p> <ul style="list-style-type: none"> ・ 漏洩量97Lと漏洩後の回収量115Lを合計すると212Lとなり、推定残留量の237Lとほぼ等しい値となった。なお、差分の25Lは、漏洩後の回収作業でも配管から回収されずに残留した量と考えられる。 ・ フランジを開放してから漏洩開始まで約3分のタイムラグがあった。フランジ開放によりエア抜き弁を開放した時と同様の状態となり、タイムラグの間に空気が開放部分から入り込み、配管内の真空状態が崩れ、残留液が出てきたものと推定する。 <p>まとめ：液抜き作業開始時点で約237Lの液が配管内に残っており、閉止フランジを開放したことによって流入した空気が真空部分に達して残留液を排出させたことにより、漏洩に至ったものと推定する。</p>
再発防止対策	<p>① 作業手順による対策</p> <ul style="list-style-type: none"> ・ 液抜き作業開始前に配管容量を計算し、回収予想量を事前に把握する。 ・ 真空引きによる液抜き作業を行い、液が出てこなくなった時点で、念のため、真空状態の配管に復圧(空気を入れる)し、再度真空引きにより液が出てこないかを確認する。回収量と回収予想量がほぼ等しければ、フランジ開放作業に移行する。 ・ 回収量が回収予想量よりも少ない場合(目安は10L)は、真空引きと復圧を3回繰り返した後、10分間放置する。それでも液が出ない場合はフランジ開放作業に移行する。 ・ フランジ開放作業時の安全対策として、フランジ開放部の下部に吸着マットを敷き詰めた仮設の集液パンを設置する。また、フランジ開放時にはフランジ部のボルトを外さずに緩めた状態で10分間放置する。液が出てこないことを確認後、フランジ部のボルトを取り外し、フランジを開放することとする。 ・ 万一、液が出てきた場合はすぐにボルトを締めてフランジを閉止し、再度真空引きを実施する。 <p>② ハード的な対策</p> <ul style="list-style-type: none"> ・ 今回の事象は、液抜き範囲が広範囲で、空気が末端まで到達するのに時間を要したことが要因の一つであった。このことから、液抜き範囲が広範囲とならないよう、平成 28 年 9 月の定期点検に合わせて分岐箇所仕切弁を設置する。

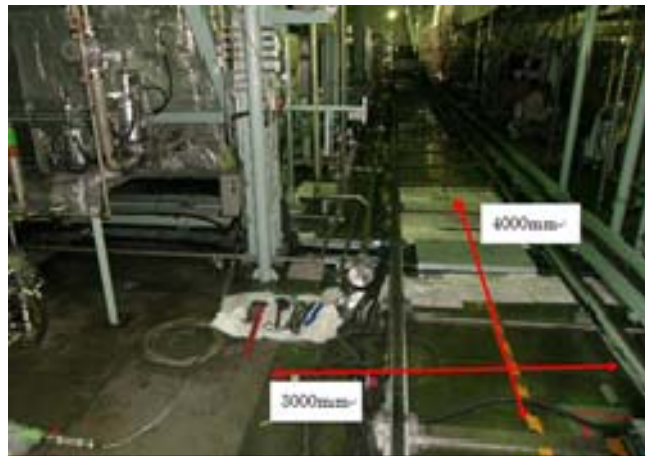
事象による影響 (安全への配慮)	<ul style="list-style-type: none"> 漏洩前に測定した第一再生溶剤のPCB濃度は2.4 mg/kgであった。 漏洩した溶剤は、床面に約4m×3mで広がった。溶剤がしみ込んだ吸着マットの重量を測定した結果、総重量は44.7kgであった。使用前の吸着マットは150枚で9kgである。洗浄溶剤の比重0.76から計算すると、吸着分は約47Lであり、回収した約50Lと合わせて約97Lが漏洩したと推定される。 拭き取り作業時の当該箇所(第2排気系統)のオンラインモニタリング測定結果は、15時台:1.172 μg/m³、16時台:測定なし、17時台:1.181 μg/m³で、通常値(2~6 μg/m³)よりも低めであった。 拭き取り・回収作業中の作業環境測定を実施したところ、11.2 μg/m³であった。これは床面に付着していたPCBが洗浄溶剤とともに揮発したことにより、通常より高めの数値になったものとする。漏洩発見から拭き取り作業完了まで作業員はヘルメット、全面マスク、PCB耐性の高い防護服と手袋(綿手袋+インナー手袋×2+ゴム手袋)を装着しており作業員への直接の接液はなかった。また、全面マスク(防護係数50)により、作業員の呼気は作業環境濃度の50分の1程度(0.2 μg/m³)まで低下した。
発生原因	<ul style="list-style-type: none"> 漏洩前の液抜き対象の配管容量は、最上部(高さ8.1m)が253L、最上部と最下部の接続部が75L、最下部(高さ0.2m)が110Lであり、合計438Lであった。漏洩前の回収量は201Lであったが、昨年8月に同様の作業を実施した時の回収量が約100Lであったことから、200L抜けば十分であると判断した。 漏洩前の液抜き作業終了時点で、配管内には約237L(配管容量438L-漏洩前回収量

漏洩した範囲（3m x 4m）

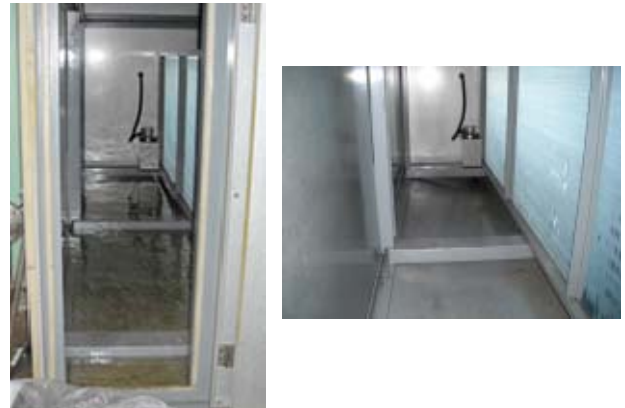
<p>おり、併せて約0.5リットルと推定。回収した吸着マットの測定で、回収マットの吸着分は約8.0リットルであり、床面の約0.5リットル、回収した約114.4リットルと合わせると約123リットルとなった。</p> <ul style="list-style-type: none"> ・ 漏洩発見から拭き取り作業完了まで作業員への接液はなかった。 ・ 拭き取り作業時の当該箇所のオンラインモニタリング(第2排気系統)測定は定期点検中のため毎日セーフティネット活性炭前(=オンラインモニタリングと同じ箇所)のオフラインサンプリングを実施していた。事象発生翌日30日の結果は1.3 µg/m³ であり、前日までの結果(29日1.4 µg/m³、28日1.2 µg/m³、27日1.3 µg/m³)と差はなかった。 ・ 拭き取り・回収作業中の作業環境測定を実施したところ、1.91 µg/m³ であった。この値は通常時の真空超音波洗浄エリアの値と大きな違いはなかった。 ・ FC ドレンパンには、結露水が一定量以上溜まったときに中央制御室に警報を発信するフロート(浮き)式の検知器が付いていた。この浮きは水の比重では浮くが、第2再生溶剤の比重では浮かなかったため、液だまりを検知できなかった。
発生原因	<ul style="list-style-type: none"> ・ FCには第2再生溶剤と接続するラインはなく、FC自体の漏洩ではなかった。 ・ 第2再生溶剤系統の確認にあたり、配管内の残液を回収作業を実施した。回収作業のため、減圧状態となっていた乾燥用溶剤加熱器(以下「加熱器」と言う。)を窒素ガスで大気圧に戻したところ、加熱器のサイトグラス(のぞき窓)周りから液がしみ出ることを確認した。なお、しみ出た液はすぐに回収した。 ・ 加熱器は一週間ごとに排液運転されるが、その際に加熱器内の圧力が高くなることからサイトグラスと加熱器の間に隙間ができ、第2再生溶剤の蒸気がサイトグラスから漏れだしたものと推定する。 ・ サイトグラスは、FCの空気吸込口から約1.5mの箇所にある。サイトグラス前でテスト用スモークを発生させたところ、FCにスモークが吸い込まれることを確認した。 ・ FC内には20℃以下の冷水が供給されており、第2再生溶剤の蒸気が吸い込まれれば、冷水で凝集してドレンパンに溜まるのが想定される。 <p>【まとめ】 これらのことから、加熱器の排液運転時に第2再生溶剤の蒸気が加熱器のサイトグラスから漏れ出てFCに吸い込まれ、FC内の冷水で凝集され、第2再生溶剤の液だまりができたものと推定する。</p> <p>また、FCの排気中の第2再生溶剤が50Aバルブで凝集し、保温材を濡らしたものと推定する。</p>

ファンコイル内部 (左: 漏洩時、右: 回収後)

再発防止対策	<ul style="list-style-type: none"> ・ 乾燥用溶剤加熱器のサイトグラスのパッキンを新品と交換した。 ・ 真空超音波洗浄エリア内は定期的(月に7回程度)に作業員がエリア内に入って点検している。この点検項目に、FCドレンパンを追加する。 ・ FCドレンパンのフロート式検知器を、油・水のどちらの液だまりができて警報が出るものに交換する。
水平展開	<ul style="list-style-type: none"> ・ 管理区域レベル3内には他にFCが2台(コンデンサエリア及び攪拌洗浄エリア)があるが、1/29に内部を確認したところドレンパン内に液はなかった。 ・ 乾燥用溶剤加熱器のサイトグラスと同条件で使用しているサイトグラスとして、真空超音波洗浄エリア内の減圧乾燥槽A/Bのサイトグラスがある。これらのサイトグラスのパッキンも、真空超音波洗浄設備の運転前に新品と交換した。
連絡・公表の状況	<p>【事象区分の判断】</p> <p>定期点検中の事象であり操業への影響がなかったことから、「区分Ⅳ① 設備の停止を伴わずに修復できたPCB等法令で定める有害な物質の施設内での漏洩」に該当すると判断。</p> <p>【通報連絡・対外対応】</p> <p>1/29 17:48 胆振・環境生活課、17:55 室蘭市・環境課、18:03 消防本部・予防課、18:20 道・循環型社会推進課及び 18:28 JESCO 本社に電話第一報連絡。 20:20～21:45(現場 21:05～21:35) 消防本部予防課2名による立入調査。</p> <p>2/1 10:00～11:30(現場 10:50～11:00) 胆振・環境生活課2名、室蘭市・環境課2名による環境保全協定に基づく立入検査。</p> <p>2/8 17:45 道庁・胆振・室蘭市・消防に乾燥用溶剤加熱器及び減圧乾燥槽A/Bのサイトグラスのパッキンの交換完了を報告。これにより、運転再開についてご了解を頂いた。</p> <p>【報告・公表】</p> <p>「通報連絡・公表の取扱い」に基づく報告として、2/10に報告書を北海道及び室蘭市に提出し、PCB処理情報センターに配備した。</p>

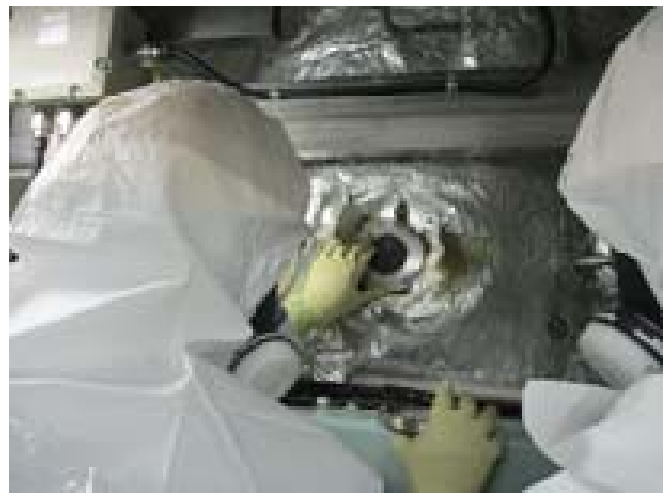
乾燥用溶剤加熱器サイトグラス (パッキン交換中)
