第 1 系統排気活性炭吸着槽内の風速等の確認について

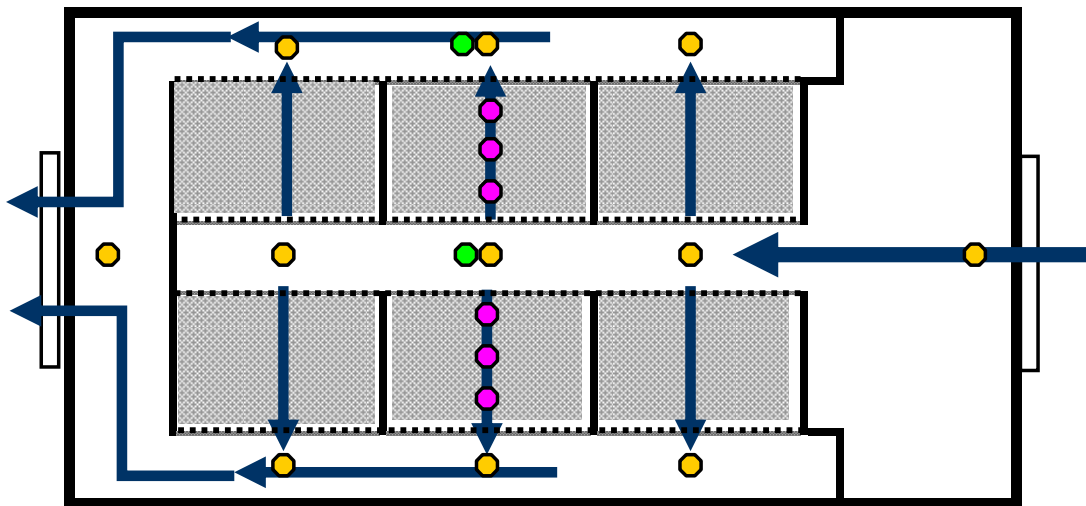
【測定・サンプリングポイント位置】

活性炭槽内の設計風速は、偏流防止及び吸着効率を考慮して好ましいとされている風速範囲(0.1~0.6m/s)内の0.6m/sである。各エリア内の風速に大きな違いがなければ活性炭槽内の風速に大きな違いがないものと判断して運転風量と活性炭

槽の面積から算定される平均風量を活性炭槽内の風速とし、この平均風速と設計風速に大きな差が無く、かつ、活性炭通過前のエリアの気圧が活性炭通過後のエリアの気圧より低ければ、逆流や偏流は生じていないものと判定する。

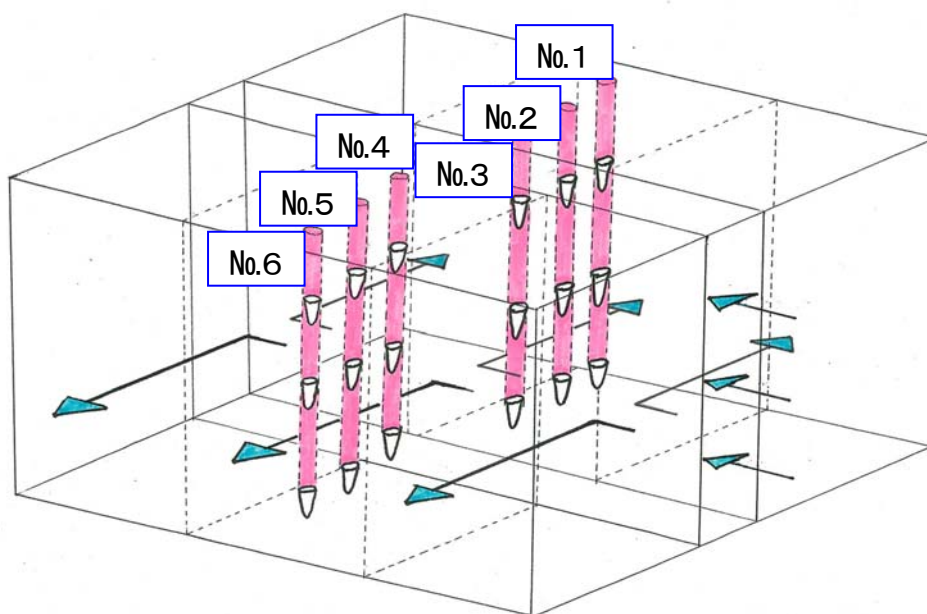
○前回調査(サンプリング)地点位置

平成 23 年秋期における活性炭交換時にピートサンプラーを用いて第 1 系統排気活性炭をサンプリングし、PCB 及びダイオキシン類含有量を分析した結果、エアの流れから見て下流側の活性炭の方が含有量が多い傾向となった。その原因としては、極めて低い含有量であることから単純なバラツキと思われるが、構造的に偏流が生じる可能性もあるとのご指摘を日本環境安全事業株式会社ポリ塩化ビフェニル廃棄物処理事業検討委員会北海道事業部会委員から頂いたことから、前回監視円卓会議 (H24. 2. 10) において、本年 9 月に予定している第 1 系統活性炭の交換時に、活性炭槽に偏流が生じているかどうか、今後、確認方法を検討の上実施したいとしたところです。今回はその確認方法についてご提案するものです。

*高/中/低でサンプリングした検体を1検体として分析した。

試料名	分析結果	
	PCB(mg/kg)	ダイオキシン類(ng-TEQ/g)
No. 1 (下流) ↑	27.9	0.0019
No. 2 (中流) ↑	0.09	0.00012
No. 3 (上流) ↑	6.00	0.000056
No. 4 (上流) ↓	4.17	0.000042
No. 5 (中流) ↓	22.2	0.00058
No. 6 (下流) ↓	21.9	0.000065

また、前回と同様の地点において活性炭をサンプリングしてPCB及びダイオキシン濃度を分析し、前回同様程度の濃度であることを確認することにより、上述した判定を補完するデータとしたい。
