北海道PCB廃棄物処理施設設置工事(増設)について

日本環境安全事業株式会社
平成24年2月

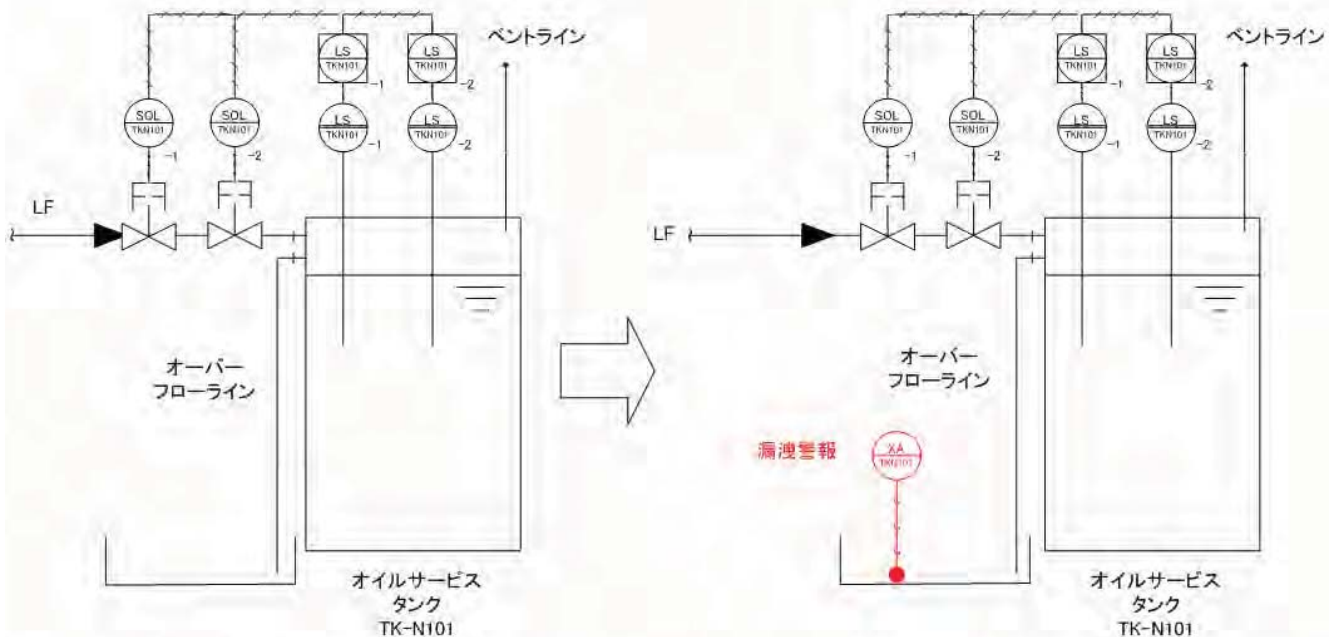
安全解析進捗状況②(定量評価での改善例)

オイルパンにオーバーフローしたことを検知する漏洩検知を追加

[定性的リスク評価後の設計]

[定量的リスク評価後の設計]

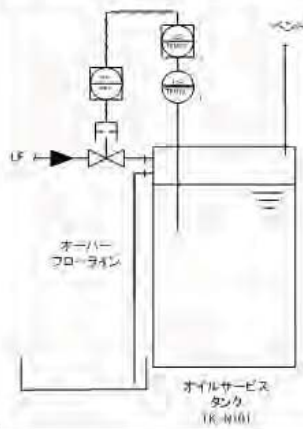
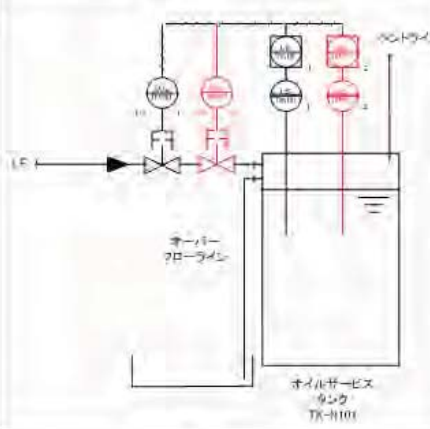
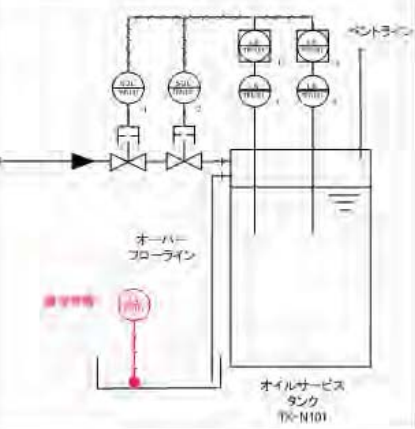
安全解析進捗状況③(オイルタンク例での評価結果)

ハザード	火災・爆発		
No	1-10		
該当設備	換気空調設備		
不具合シナリオ	レベル制御不能による可燃油流出		
解析・改善内容	当初設計	定性的リスク評価後	定量的リスク評価後

タンクからの漏洩発生頻度	2.41 E-02回/年	2.84E-08回/年	2.84E-08回/年
床面への漏洩発生頻度	2.41 E-02回/年	2.84E-08回/年	8.93E-11回/年

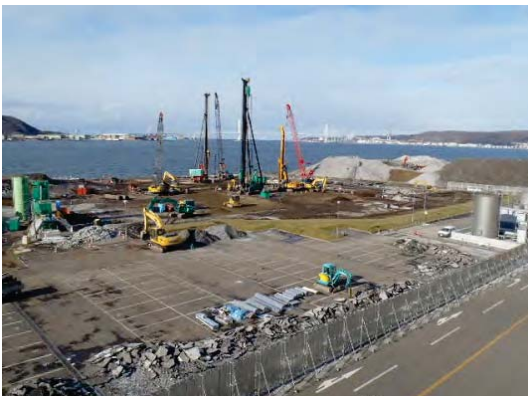
12月中旬(着工直後)

(杭打工事)
