福島県対策地域内の高濃度 PCB 廃棄物の搬入に係る立会結果について

令和 4 年 8 月 18 日

北海道環境生活部環境保全局循環型社会推進課

福島県対策地域内の高濃度PCB廃棄物（安定器）の 表面汚染密度測定等に係る立会結果について

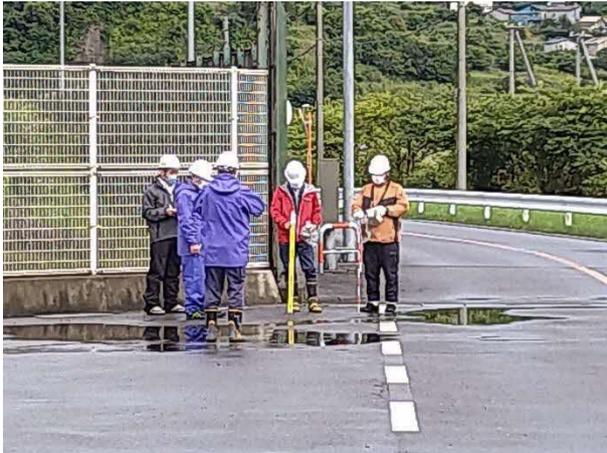
写真1：敷地境界等の空間線量率測定状況

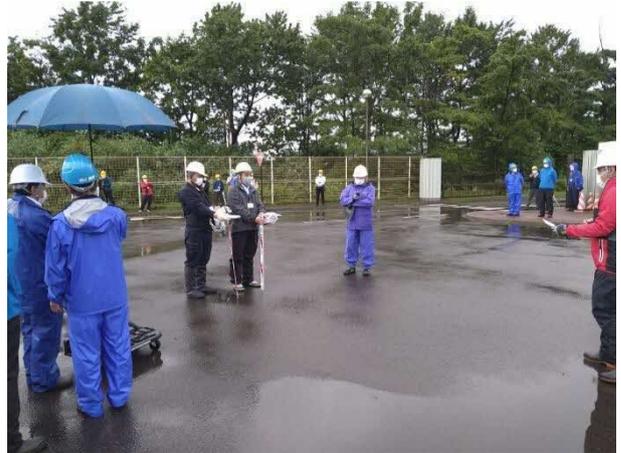
写真2：搬入車両到着前の空間線量率測定状況

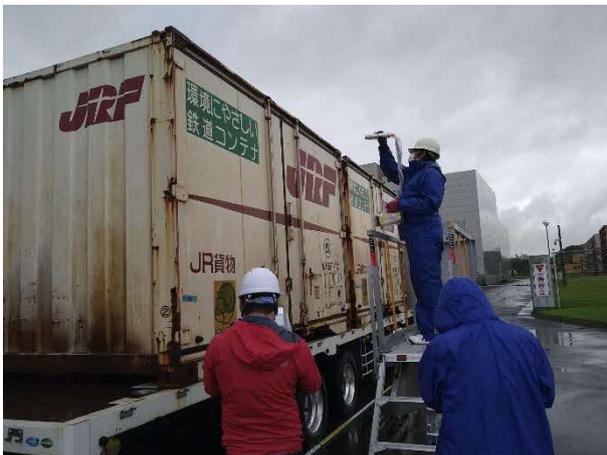
搬入前の空間線量率が $0.05\ \mu\text{Sv}/\text{h}$ であったのに対し、車両到着時の車両周辺（前後左右：4 面）の空間線量率は $0.04\sim 0.05\ \mu\text{Sv}/\text{h}$ であり、搬入前後で大きな変化は見られなかった。また、道独自の測定（クロスチェック）結果は、環境省の測定結果と同程度（ $0.03\sim 0.05\ \mu\text{Sv}/\text{h}$ ）であった。

写真3：搬入車両周辺の空間線量率測定状況

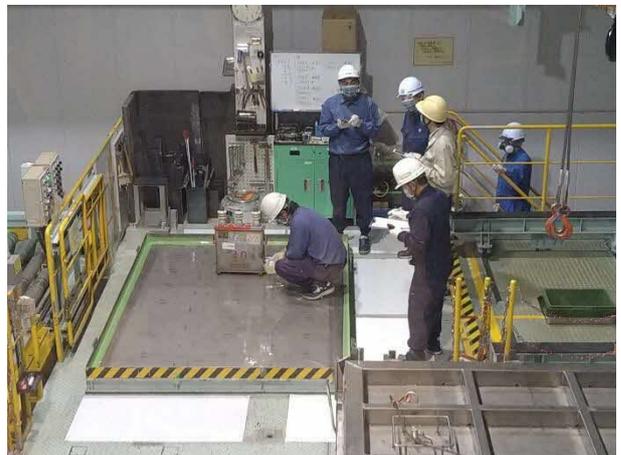
処理対象物（コンデンサ 1 台）の表面汚染密度（5 面）は $0.14\sim 0.25\text{Bq}/\text{cm}^2$ であり、 $4\text{Bq}/\text{cm}^2$ 以下であった。

写真4：処理対象物の表面汚染密度の測定状況

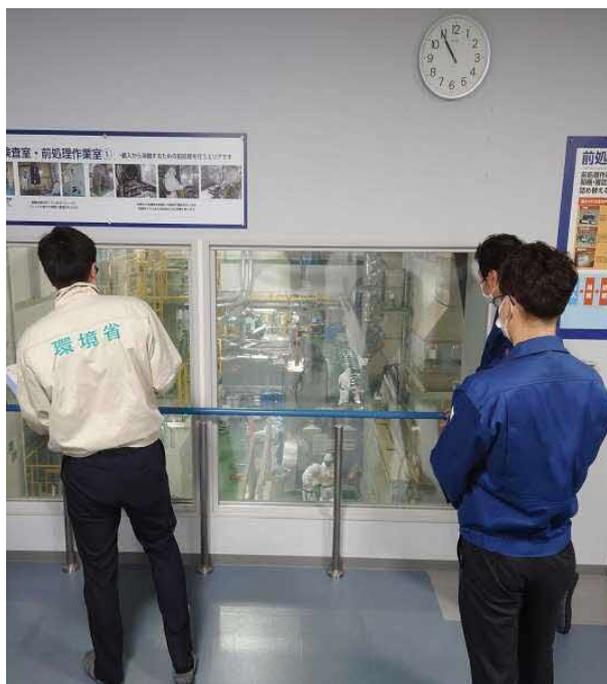
処理対象物（安定器1台）の6面の測定に立ち会い、結果は $0.12 \sim 0.17 \text{ Bq/cm}^2$ であり、どの面においても基準とされた 4 Bq/cm^2 以下であることを確認しました。

写真1：処理対象物（安定器）の表面汚染密度の測定状況①

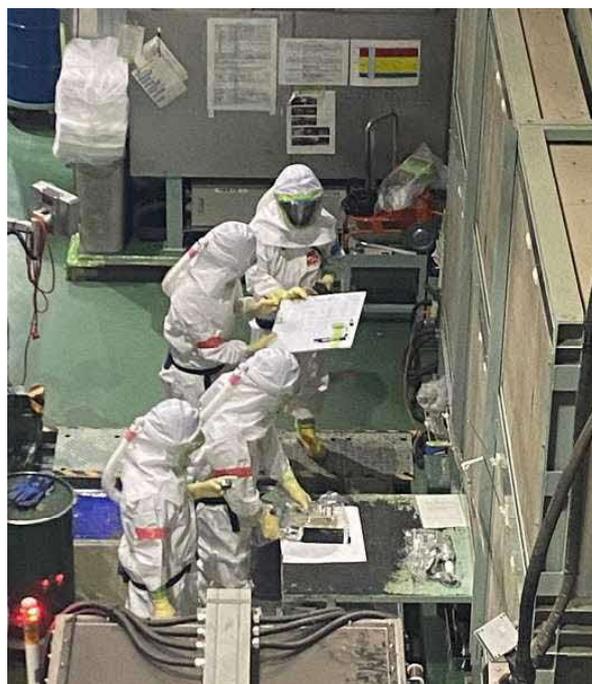
写真2：処理対象物（安定器）の表面汚染密度の測定状況②

※防護服等を着用しているのは、測定場所が増設施設の前処理作業室で、PCB管理区域の管理レベル3の箇所であるためです。

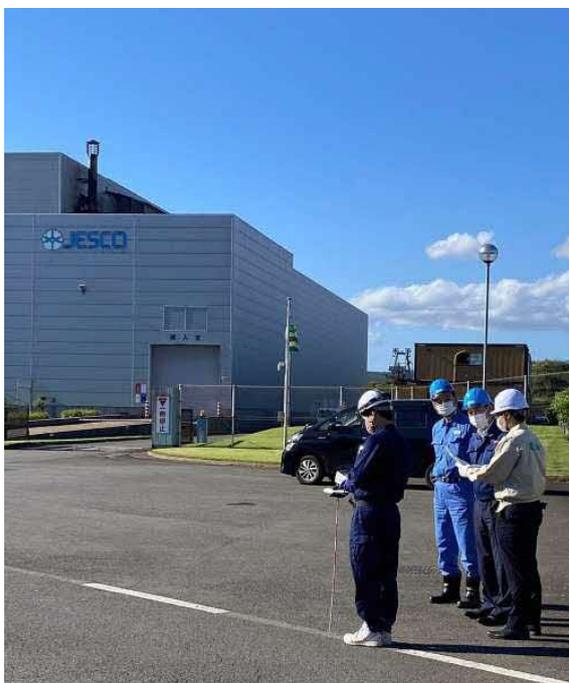
敷地境界等11カ所における搬入前（8月16日の午前）の空間線量率が $0.02 \sim 0.06 \mu\text{Sv/h}$ であったのに対し、当日の空間線量率は $0.02 \sim 0.04 \mu\text{Sv/h}$ であることを確認し、大きな変化は見られませんでした。

写真3：敷地境界等の空間線量率の測定状況

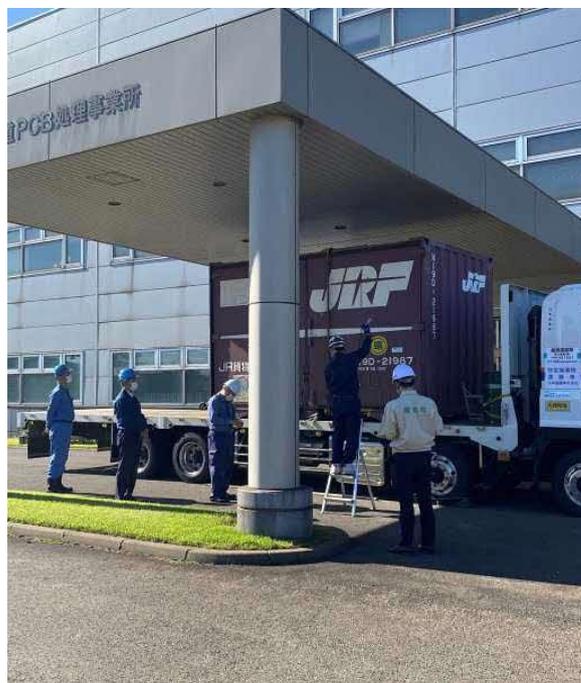
当日の搬出前の空間線量率が $0.05 \mu\text{Sv/h}$ であったのに対し、処理後物の搬出車両周辺の搬出時の空間線量率は $0.03 \sim 0.04 \mu\text{Sv/h}$ であり、大きな変化は見られませんでした。

写真4：搬出車両周辺の空間線量率の測定状況

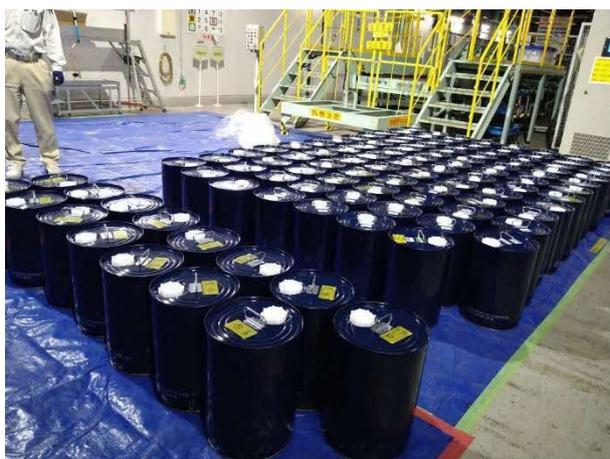
→廃アルカリはペール缶 95 台に保管されており、運搬車両のコンテナ内の金属容器に積載された。また、運搬車両については、出発前に前後左右4面の空間線量率の測定が実施され、測定結果（ $0.04 \mu\text{Sv/h}$ ）は、同日の搬出前の空間線量率（バックグラウンド： $0.04 \mu\text{Sv/h}$ ）と同程度であった。

写真1：処理後物（廃アルカリ）の保管状況

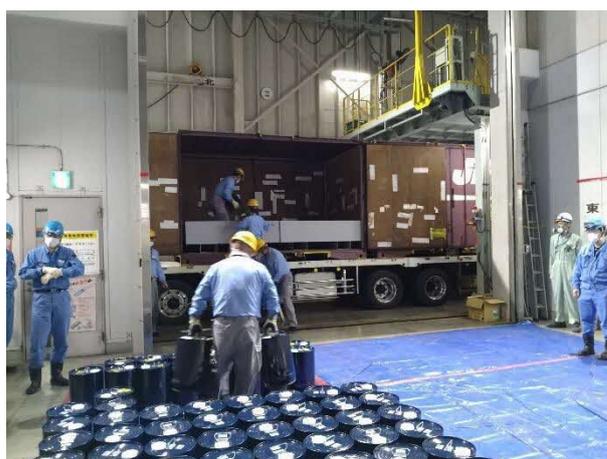
写真2：処理後物（廃アルカリ）の払出作業

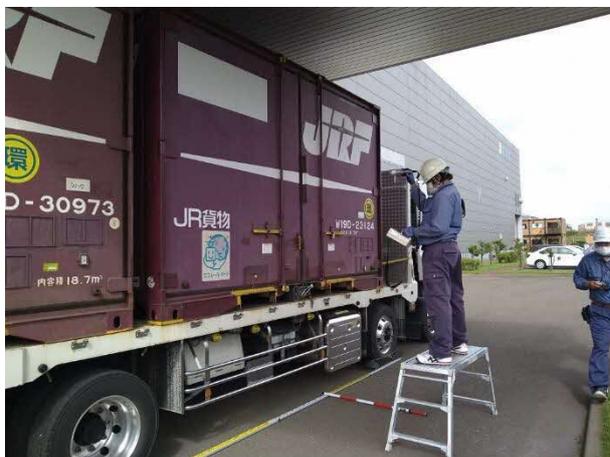
写真3：運搬車両の空間線量率測定状況

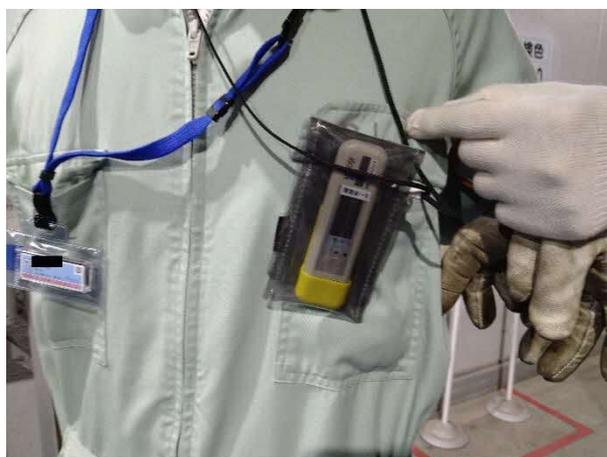
→処理に係る職員は胸ポケットに適切に個人線量計を装着していた。電子式の線量計を装着している職員の線量計数値は $0.0 \mu\text{Sv}$ であった。バッジ式の個人線量計には、氏名と2次元バーコードが印刷され、使用後は職員個人のロッカーにおいて職員ごとに保管していた。

写真4：個人線量計の装着状況

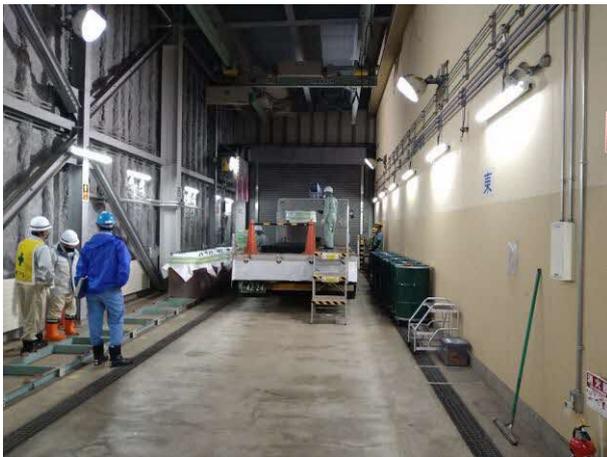
→スラグは金属製容器6缶、ばいじんはドラム缶 10 缶で保管されており、運搬車両のコンテナに積載された。また、運搬車両については、出発前に前後左右4面の空間線量率の測定が実施され、測定結果(0.03 μ Sv/h \sim 0.04 μ Sv/h)は、同日の搬出前の空間線量率(バックグラウンド:0.05 μ Sv/h)と同程度であった。

写真1：処理後物の搬出前保管状況

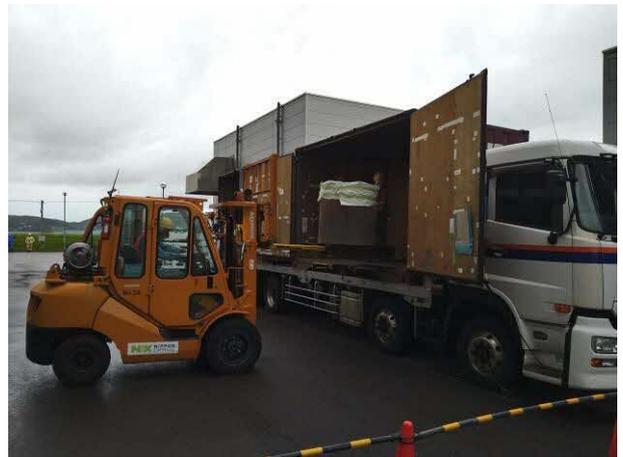
写真2：処理後物（スラグ）の搬出状況

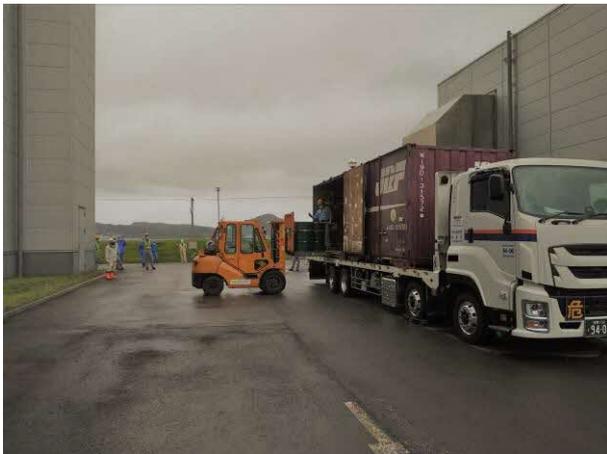
写真3：処理後物（ばいじん）の搬出状況
※ 個人情報保護のため一部黒塗りとしています

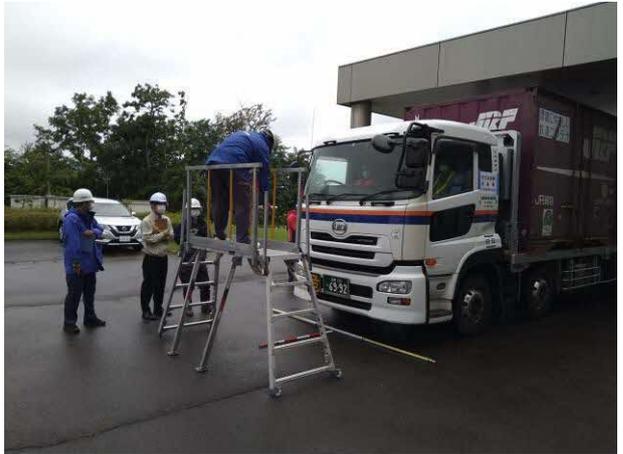
写真4：運搬車両の空間線量率測定状況
