北海道PCB廃棄物処理事業監視円卓会議資料

施設内の漏洩事象 (平成21年12月8日報道)

日本環境安全事業(株)
北海道事業所

平成 21 年 4 月に発生したトラブル事象 (1 / 1)

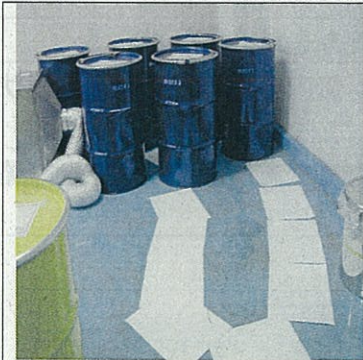
二次廃棄物ドラム缶からの分析廃液の漏洩

ドラム缶No. 8091から液体が漏れていた。
約2m長さ×200mm幅 (10:35)

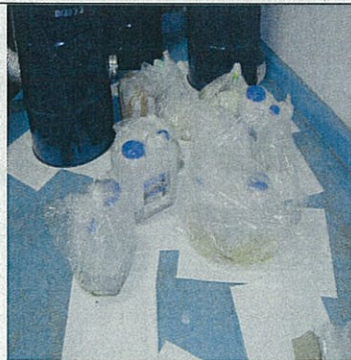
2本のドラム缶に入っていたポリタンク。(計8個)

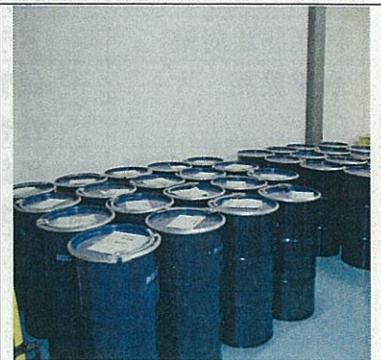
別の専用ドラム缶に移し替えて保管。

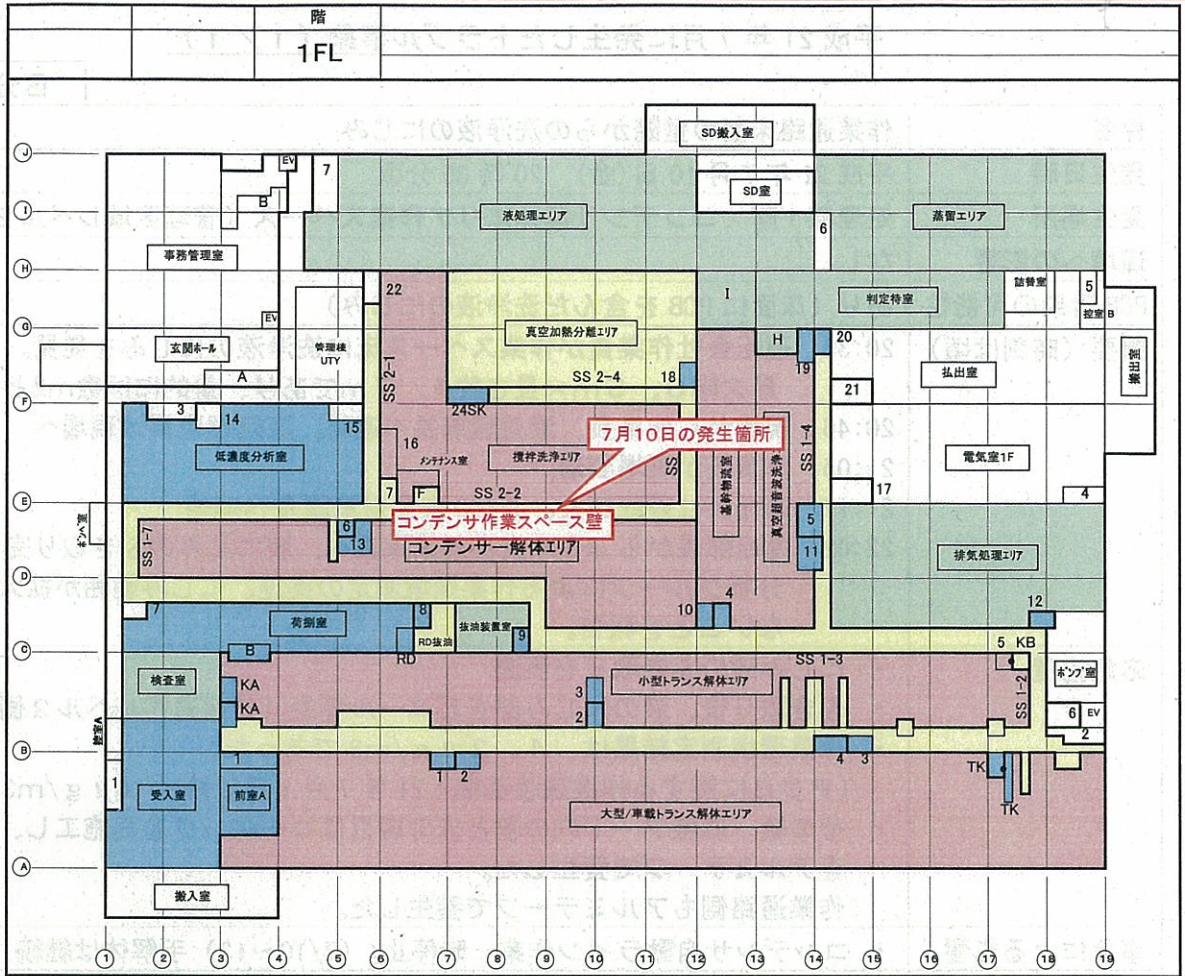
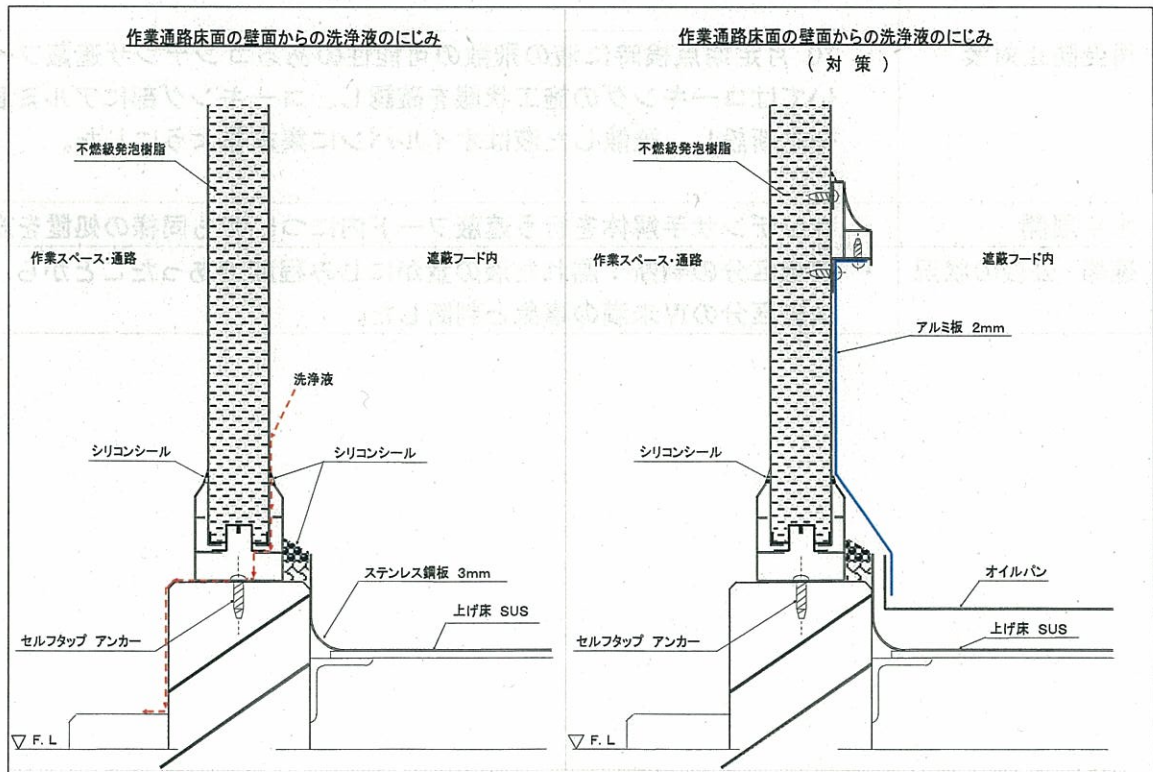
区分なし
件名	作業通路床面の壁際からの洗浄液のにじみ	
発生日時	平成 21 年 7 月 10 日 (金) 20 時 35 分頃	
発生場所	処理棟 1 階 コンデンサ解体エリア作業スペース (管理区域レベル 2)	
環境への影響	なし	
PCB 汚染の可能性	あり (床面に PCB を含んだ洗浄液のにじみ)	
概要 (時刻は頃)	<p>20:35 運転会社作業員が作業スペース床に洗浄液のにじみを発見。 最大幅 0.5m×長さ約 1.7m であり、量的には数 ml と推定。</p> <p>20:46 現場から作業長、液処理班長へ連絡。液処理班長は現場へ</p> <p>21:05 作業長が現場到着</p> <p>21:12 運転会社運転部長、JESCO 安全対策課長へ連絡</p> <p>22:02 運転部長から JESCO 安全対策課長へ、液のにじみのふき取り完了、 分析グループによる作業環境測定の実施、にじみ範囲が拡大して いないことを報告。</p>	
応急措置	<ul style="list-style-type: none"> ・ にじみ液のふき取りを実施 ・ ふき取り後、液のにじみ部をビニール養生 (作業通路レベル 2 側) ・ 作業環境測定結果は、$4.2 \mu\text{g}/\text{m}^3$ であった。 (PCB に関する作業環境基準: 21 年 7 月 1 日以降は $10 \mu\text{g}/\text{m}^3$) ・ その後、遮蔽フード内の壁と床の境目はコーキングを再施工し、その上をアルミテープで養生した。 作業通路側もアルミテープで養生した。 	
事象による影響	<ul style="list-style-type: none"> ・ コンデンサ自動ライン作業一時停止。(7/10~13) 手解体は継続 	
発生原因	<ul style="list-style-type: none"> ・ コンデンサ素子押し出し装置から PCB を含む洗浄液が壁と床の隙間からにじみ出し、隣の作業スペースに漏洩。床と壁の隙間を埋めていた樹脂の施工に一部不十分な箇所があり、そこから液が侵入したことが原因。

再発防止対策	<ul style="list-style-type: none"> ・ 10 月定期点検時に液の飛散の可能性のあるコンデンサ遮蔽フードについてはコーキングの施工状態を確認し、コーキング部にアルミ製のカバーを新設し、飛散した液はオイルパンに集まるようにした。 	
水平展開	<ul style="list-style-type: none"> ・ コンデンサ手解体を行う遮蔽フード内についても同様の処置を施した。 	
連絡・公表の状況	<ul style="list-style-type: none"> ・ 事象区分の判断: 漏れた液の量がにじみ程度であったことから、連絡・公表区分の IV 未満の事象と判断した。

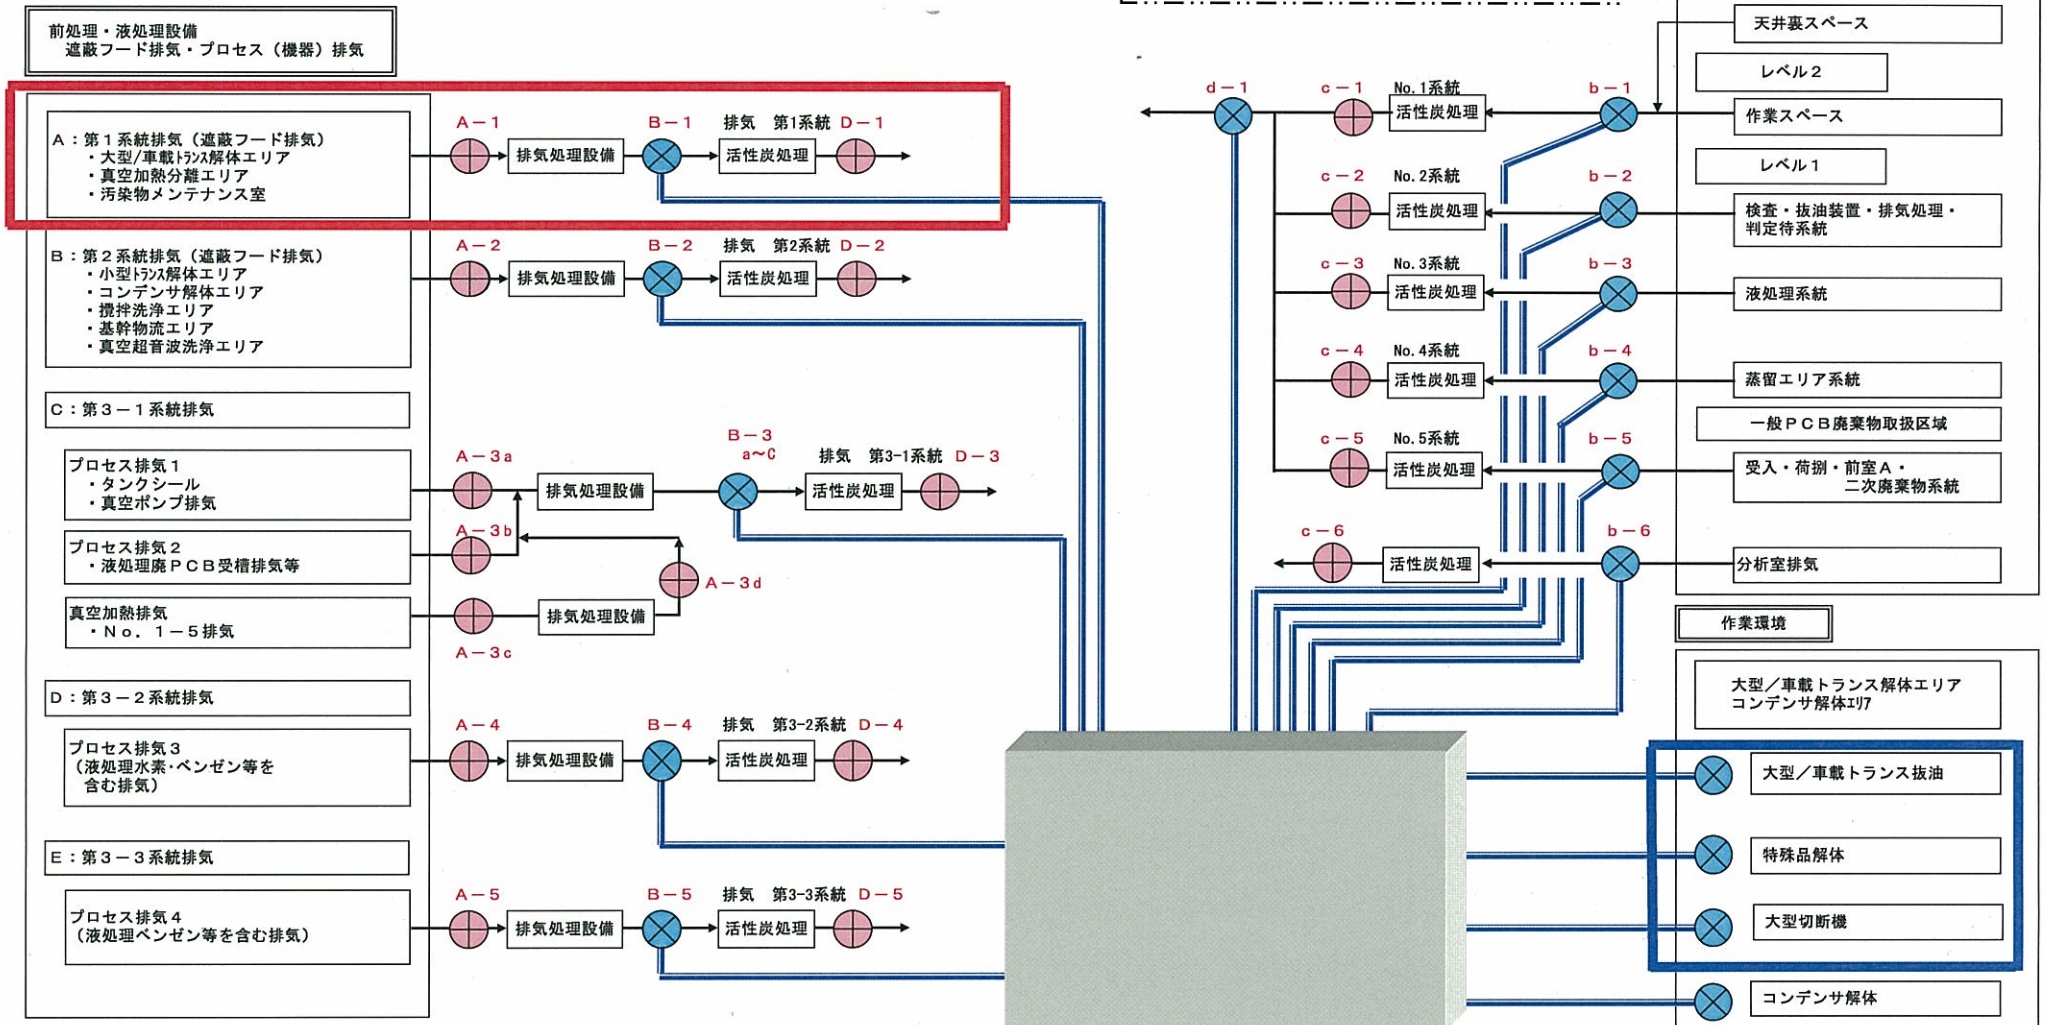
モニタリングシステム系統図

オンラインモニタリングポイント数
 遮蔽フード排気、プロセス（機器）排気 : 5点
 作業環境 : 4点
 換気 : 7点

PCB濃度計（3台）
