トラブル事象等について

平成 25 年 3 月に発生したトラブル事象について (1 / 1)

計器用変成器上蓋切断作業における右人差し指指尖部の損傷

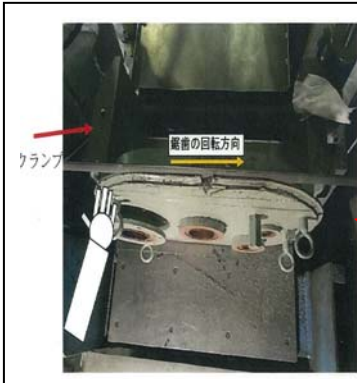
同型の計器用変成器
