第一系統排気に係る活性炭性能調査 結果について

J E S C O
北海道 P C B 処理事業所

H 2 7 . 8 . 6

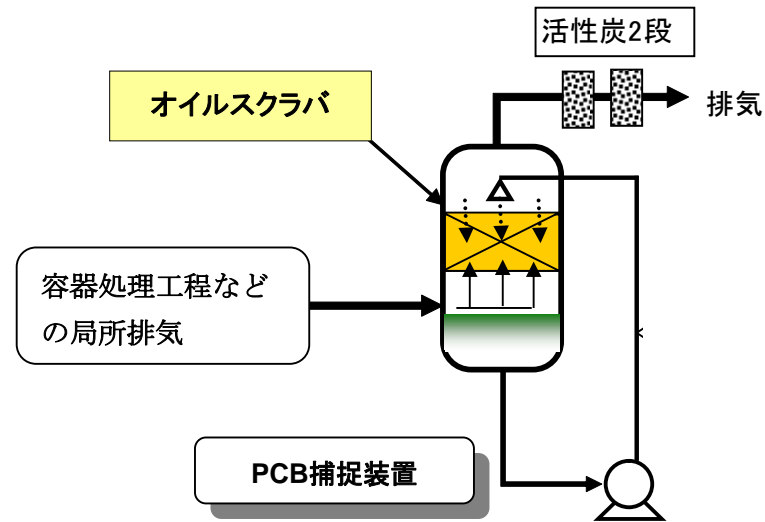
・ 排気の処理方法

排気はオイルスクラバーにて処理後、2段の活性炭装置を経由し施設外へ排出

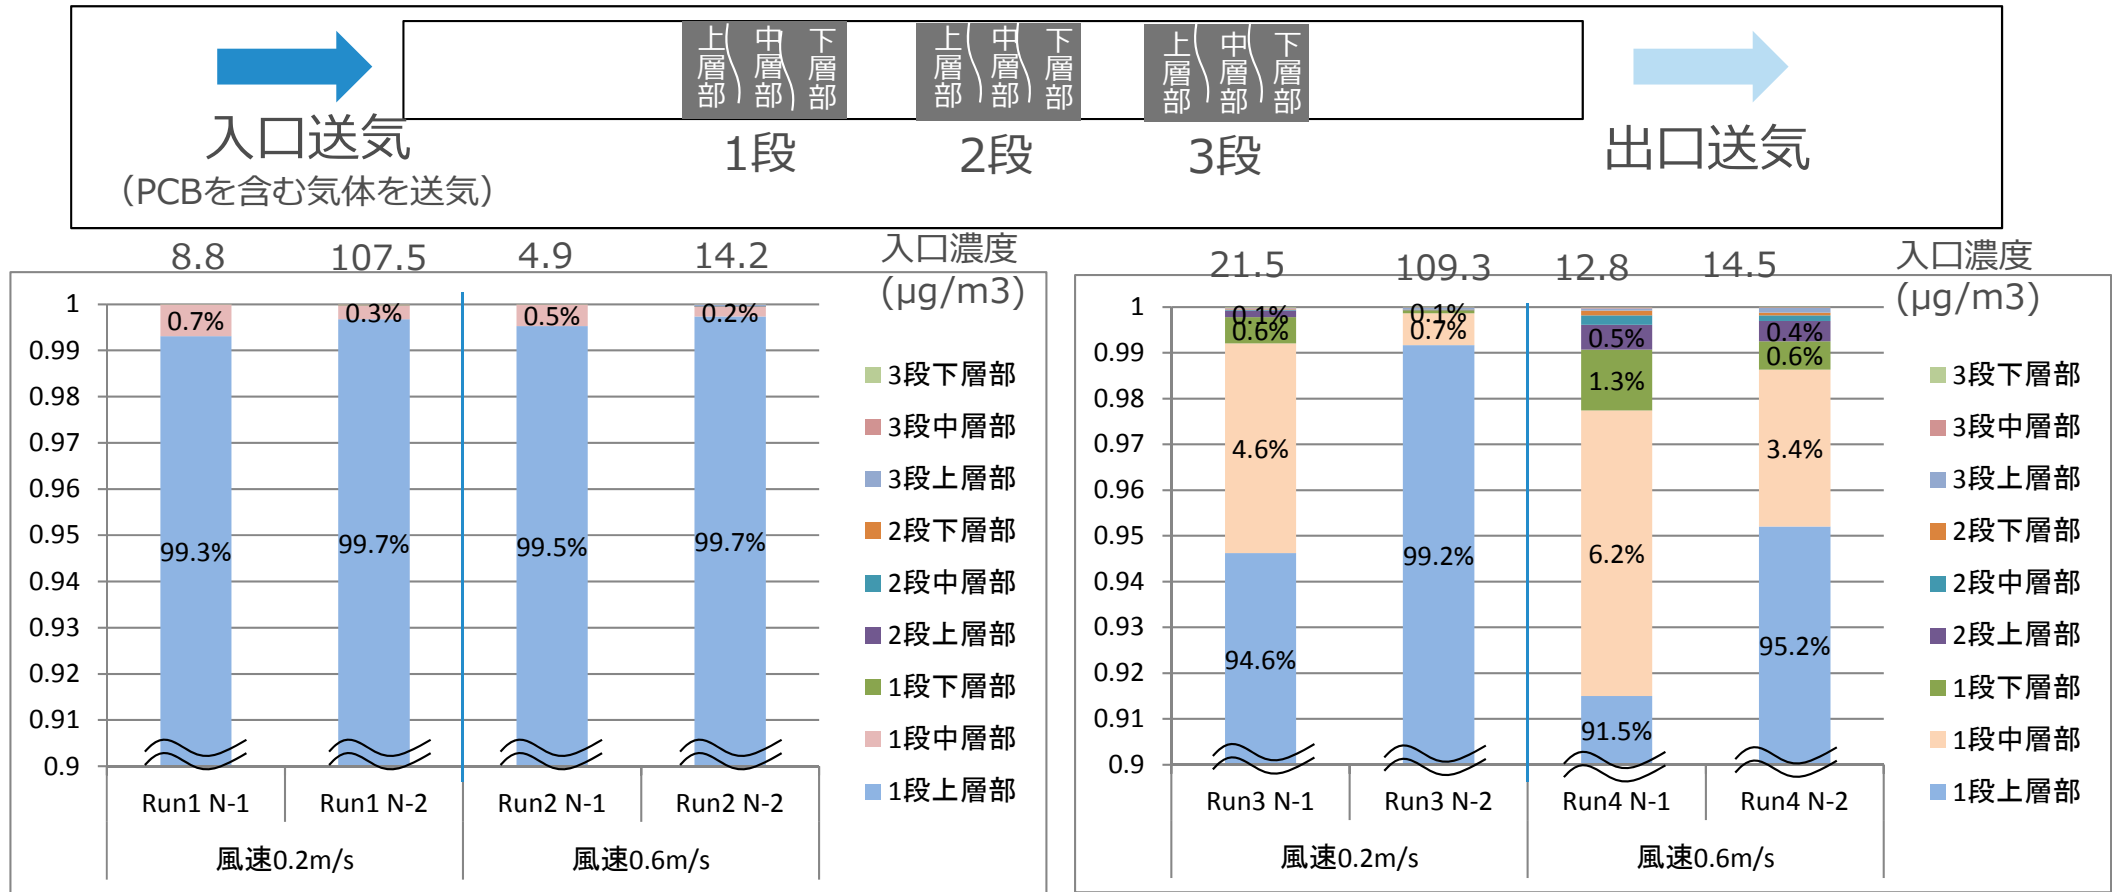
1.3. 活性炭各層中PCB吸着量の結果

活性炭各層の吸着量の確認 (Run1,2)
(未吸着の活性炭に送気)

PCBによる置換吸着量の確認 (Run3,4)
(スクラバーオイルで飽和した活性炭に送気)

- ・ 大部分が1段目上層部にトラップされる
- ・ スクラバーオイルで飽和した活性炭 (右図) では、PCBが活性炭の後段へと移行しやすい
- ・ スクラバーオイルで飽和した活性炭 (右図) では、風速が速い方が、PCBが後段に移行しやすい

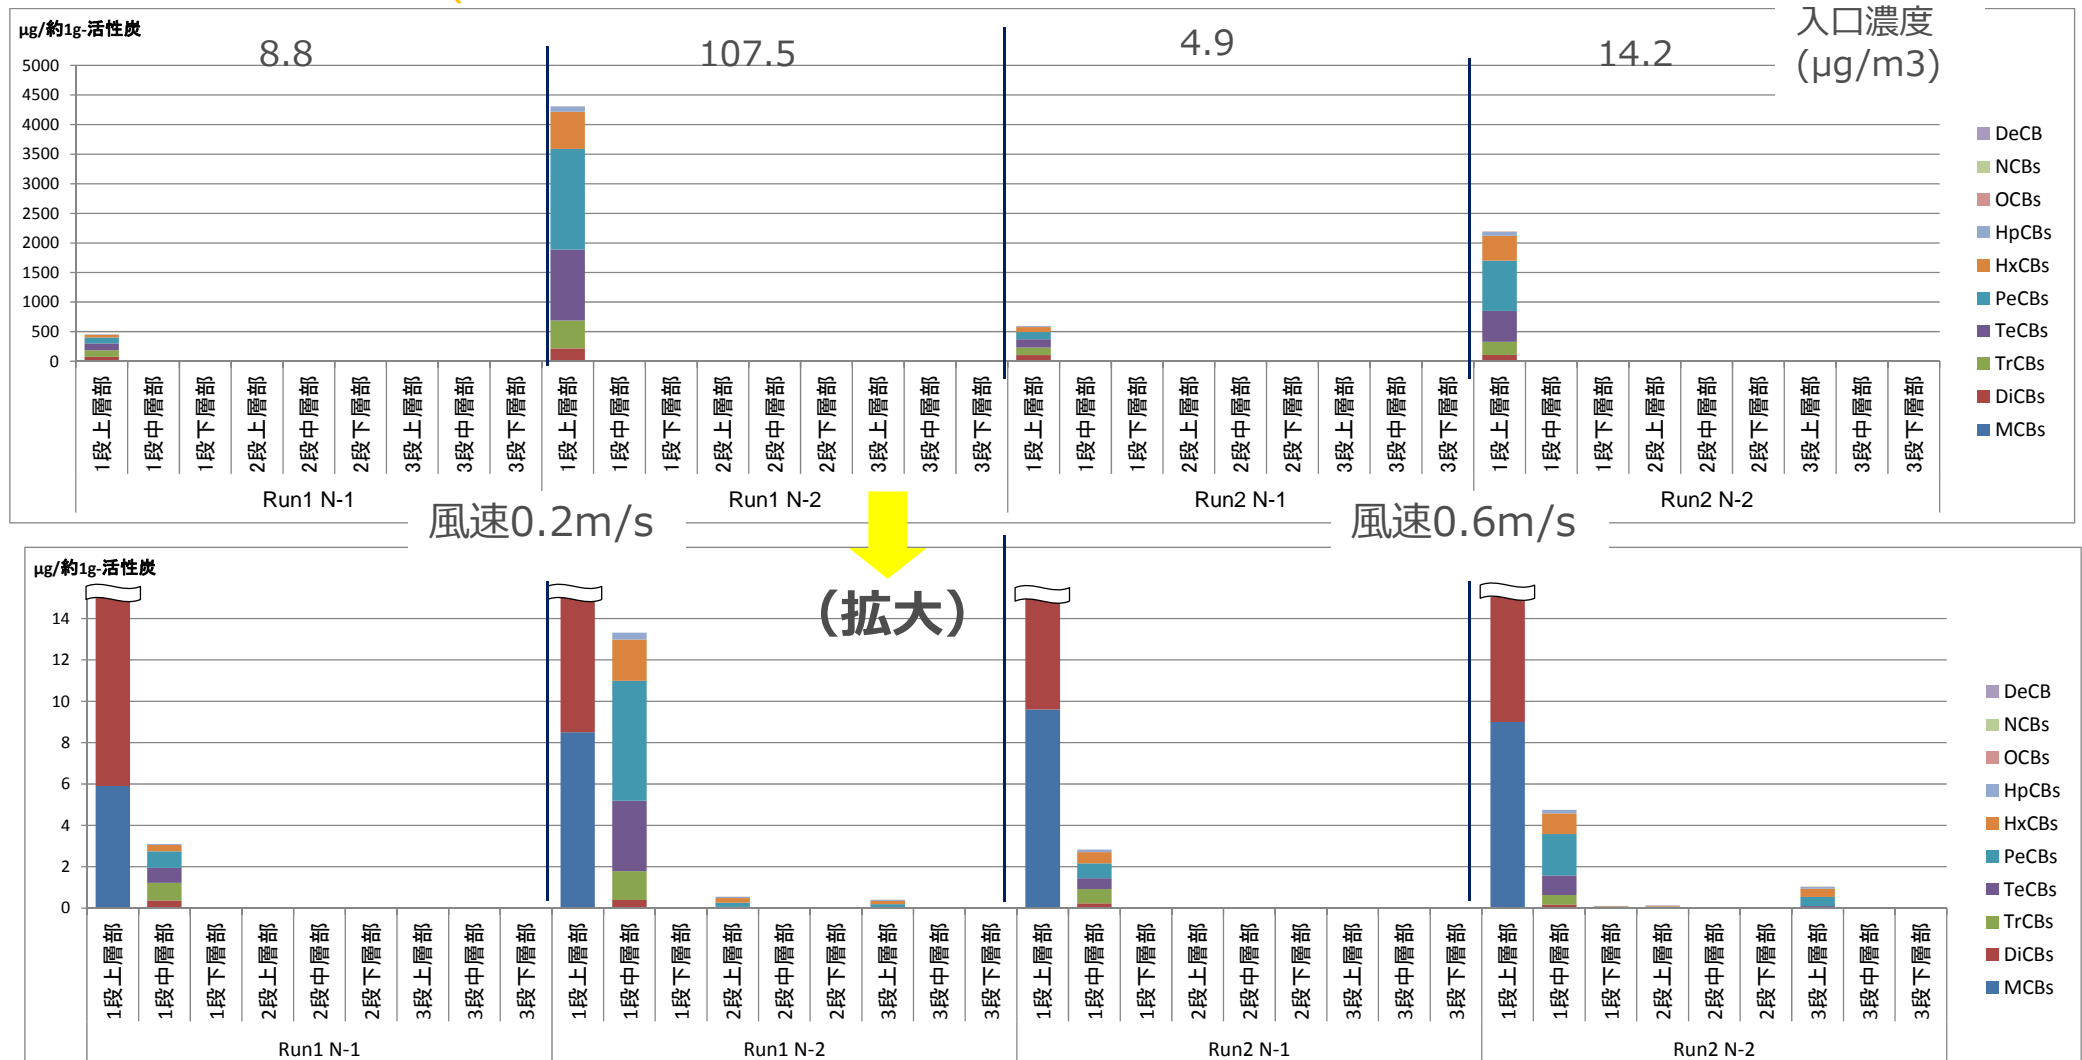
1.4. 活性炭各層中(新品活性炭) PCB吸着量の結果 (PCB同族体組成)

活性炭各層の吸着量の確認試験 (Run1,2) における活性炭中のPCB濃度

- ・ 大部分が1段目上層部にトラップされる
- ・ 後段に移行しているのは主に低塩素化体
- ・ 風速が大きい方が低塩素化体の割合も大きい

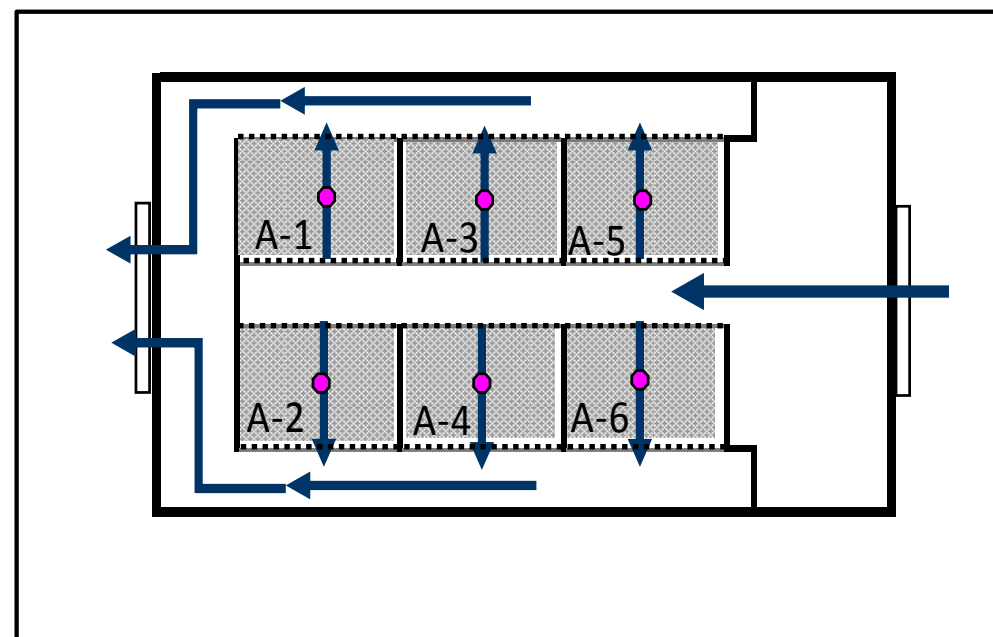
活性炭

操業中で実機を停止しての採取ができないため平成26年9月に採取し保管していた活性炭中のPCB濃度を測定(A1-A6)

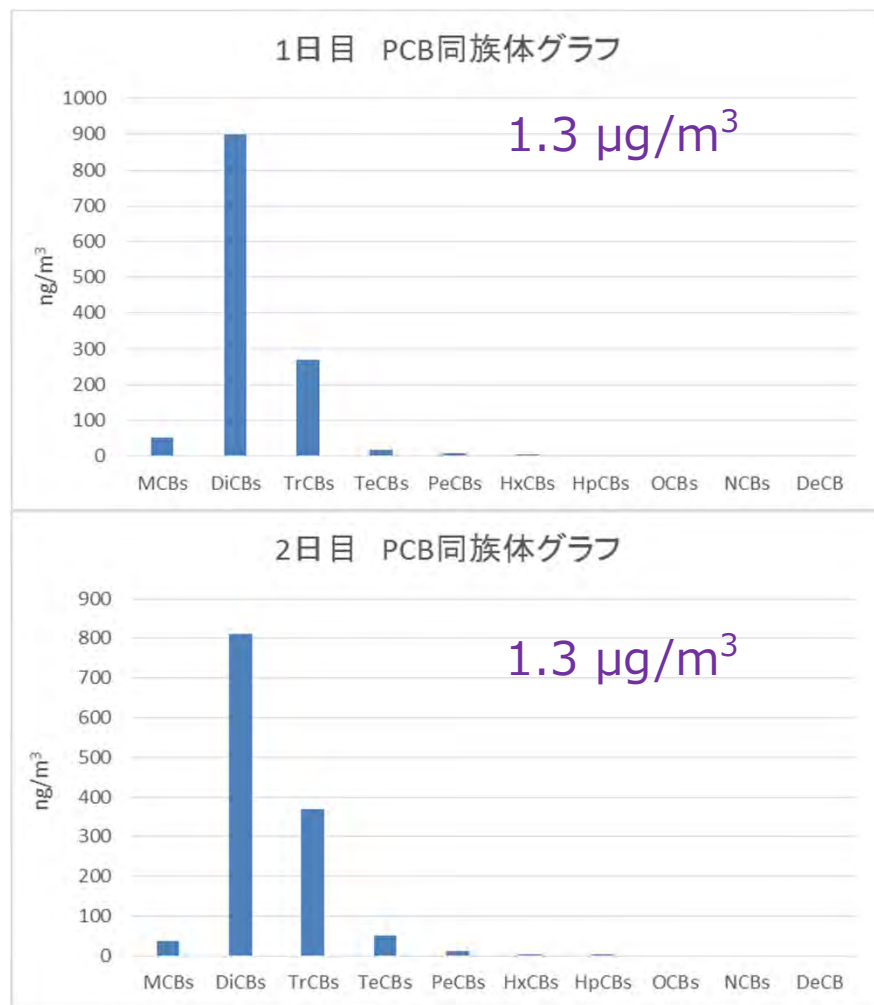
2,2スクラバー出口排気PCB同族体

2塩素化体にピーク
活性炭中と同様の同族体組成
(やや3塩素化体の比率は低い)

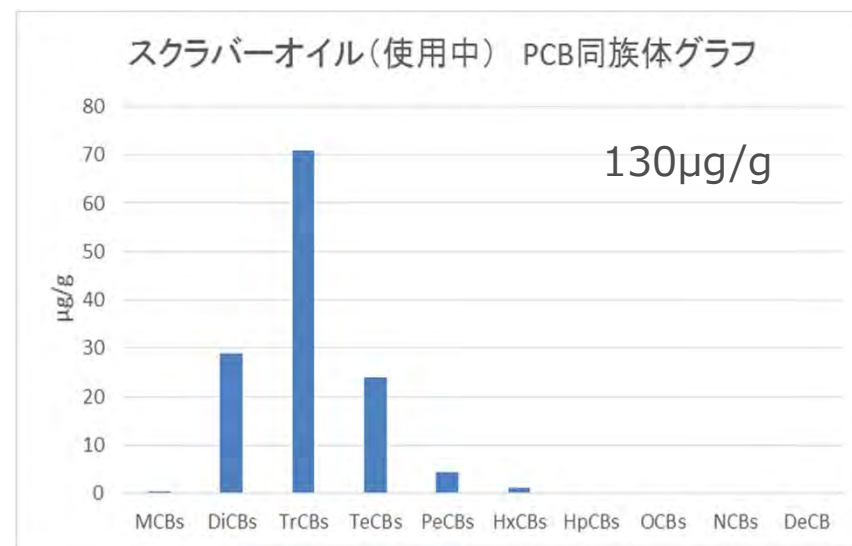
スクラバーオイル（使用中）（参考）

スクラバーオイル中では、3塩素化体にピークのある同族体組成であり、オイルスクラバー出口ガス及び活性炭中の組成とは異なっている。
オイルスクラバーでトラップされたPCBから蒸気圧（蒸気になろうとする力）の高い低塩素化体は気相に移行しやすいため、オイルスクラバー出口ガス及び活性炭中において、低塩素化体の割合が相対的に高くなったものと考えられる。

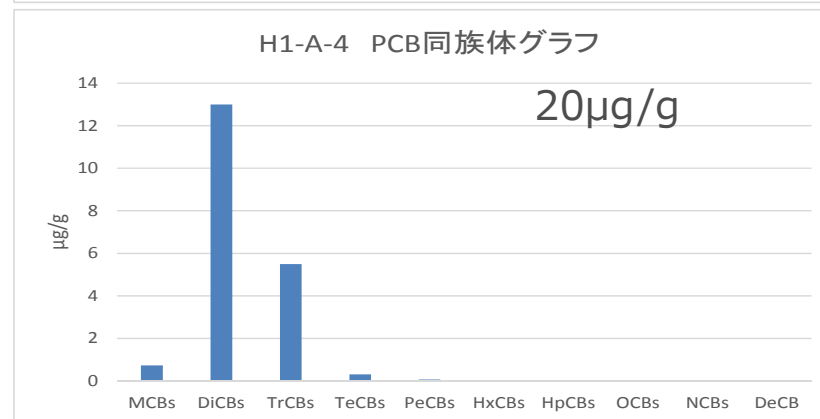
2,3活性炭各層のPCB同族体

PCBs濃度は試料により差があったが、同族体組成は2および3塩素化体にピークのある同様のパターン

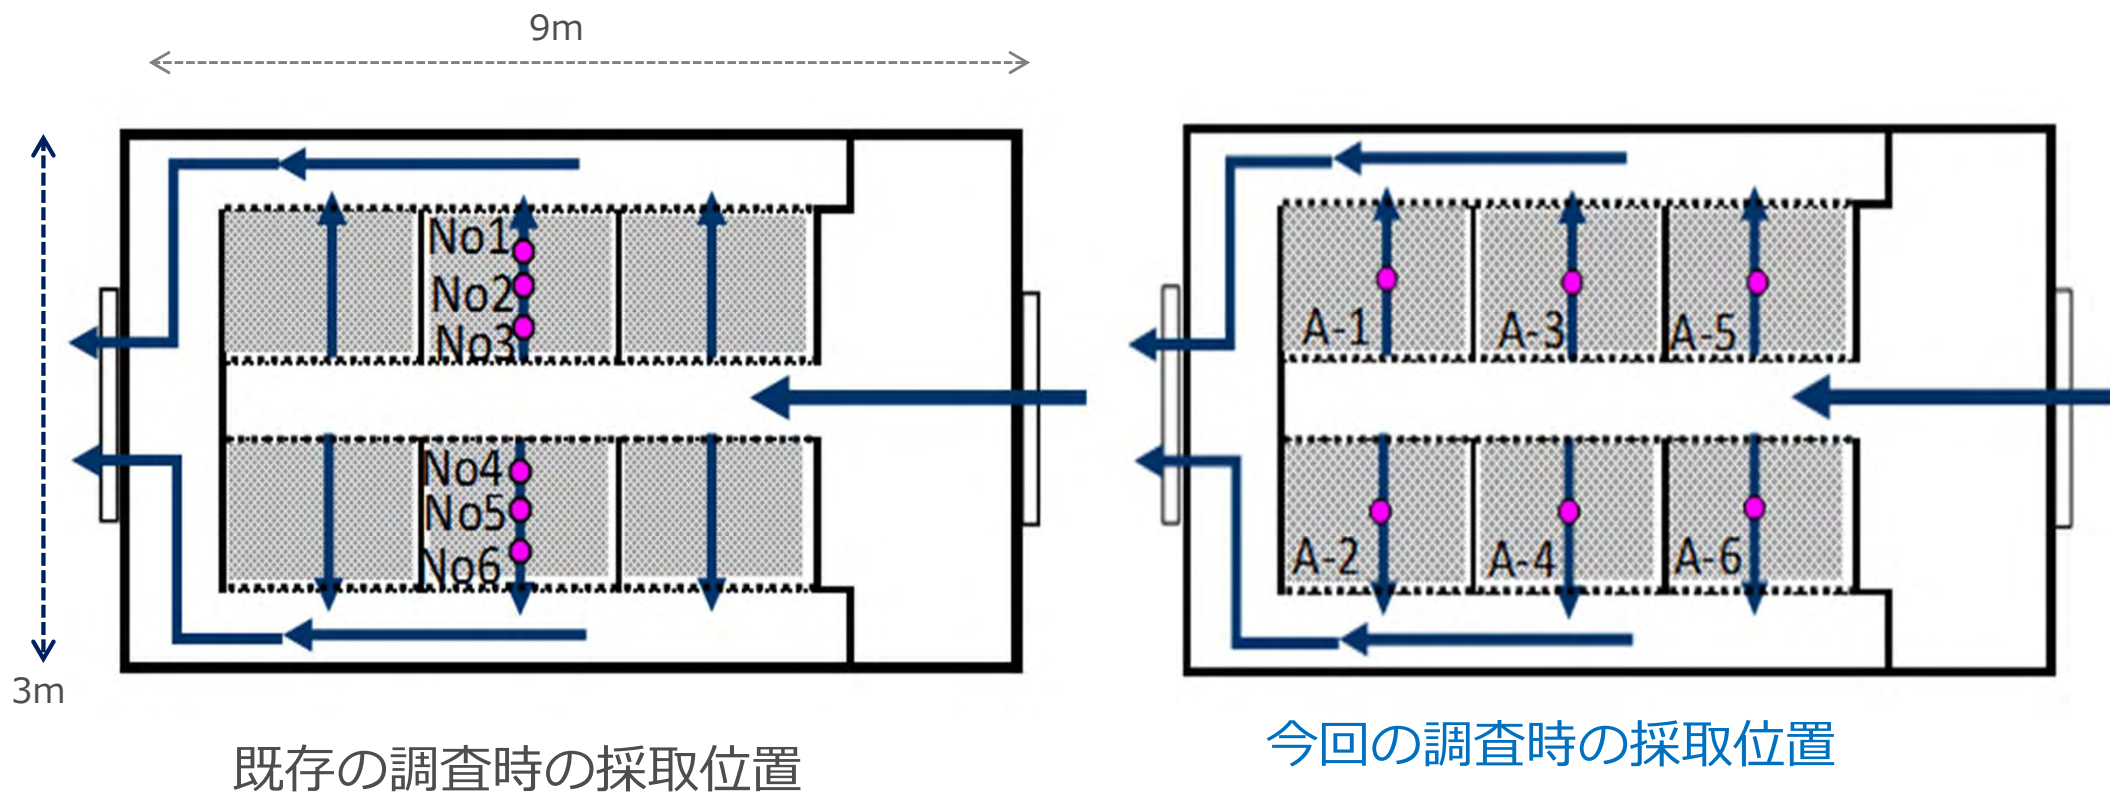
- 既存の調査時の採取位置(左図)及び今回の調査時の採取位置(右図)

操業中で実機を停止しての採取ができないため平成26年9月に採取し保管していた活性炭中のPCB濃度を測定(A1-A6)

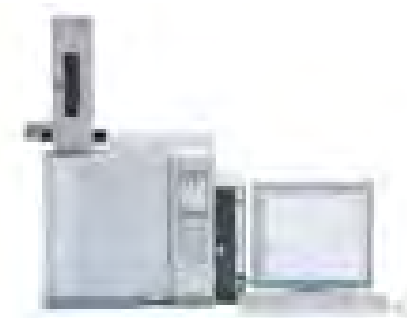
ガスクロマトグラフ
分析装置

分離のしくみ

試料注入部で気化した試料混合物は、キャリアガスによって運ばれ、カラム内に入ります。カラム中では試料成分とカラム中の固定相との相互作用（吸着、分配）により、各成分が選択的に遅延することにより検出器までの到達時間に差が現れて分離が達成されます。
