# 北九州PCB処理事業所における 排気中ベンゼンの協定値超過事案 に係る原因と再発防止策について

平成28年1月

JESCO

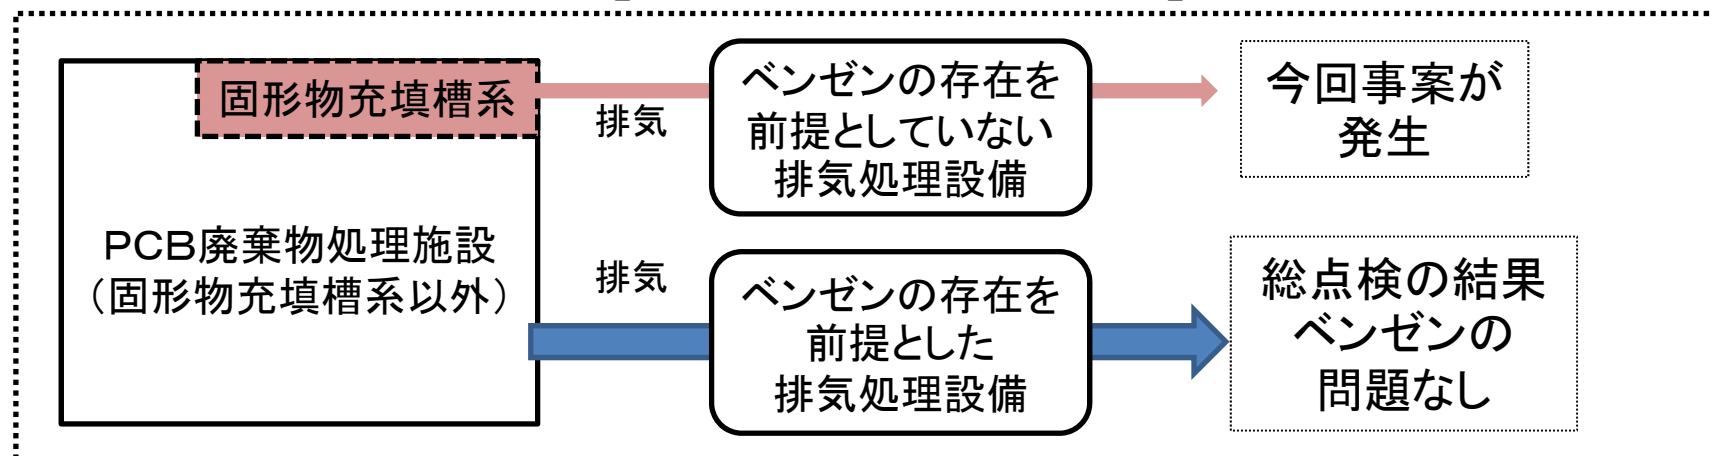
### 【ベンゼンの処理のイメージ】

- ・当社では、高圧トランス・コンデンサ等のPCB廃棄物を処理していますが、トランス油中にはトリクロロベンゼン(TCB)が含まれており、その処理工程でベンゼンが生成する可能性があるため、当初から十分意識してベンゼン対策に取り組んでまいりました。
- ・しかしながら、固形物充填槽排気については、ベンゼンの存在を前提としていない排気処理設備であったため、本事案が発生してしまいました(後述のとおり固形物充填槽以外の排気はベンゼンの問題がないことを確認しました。)
- ・本事案を踏まえ、原因究明と再発防止策のとりまとめを行いました。

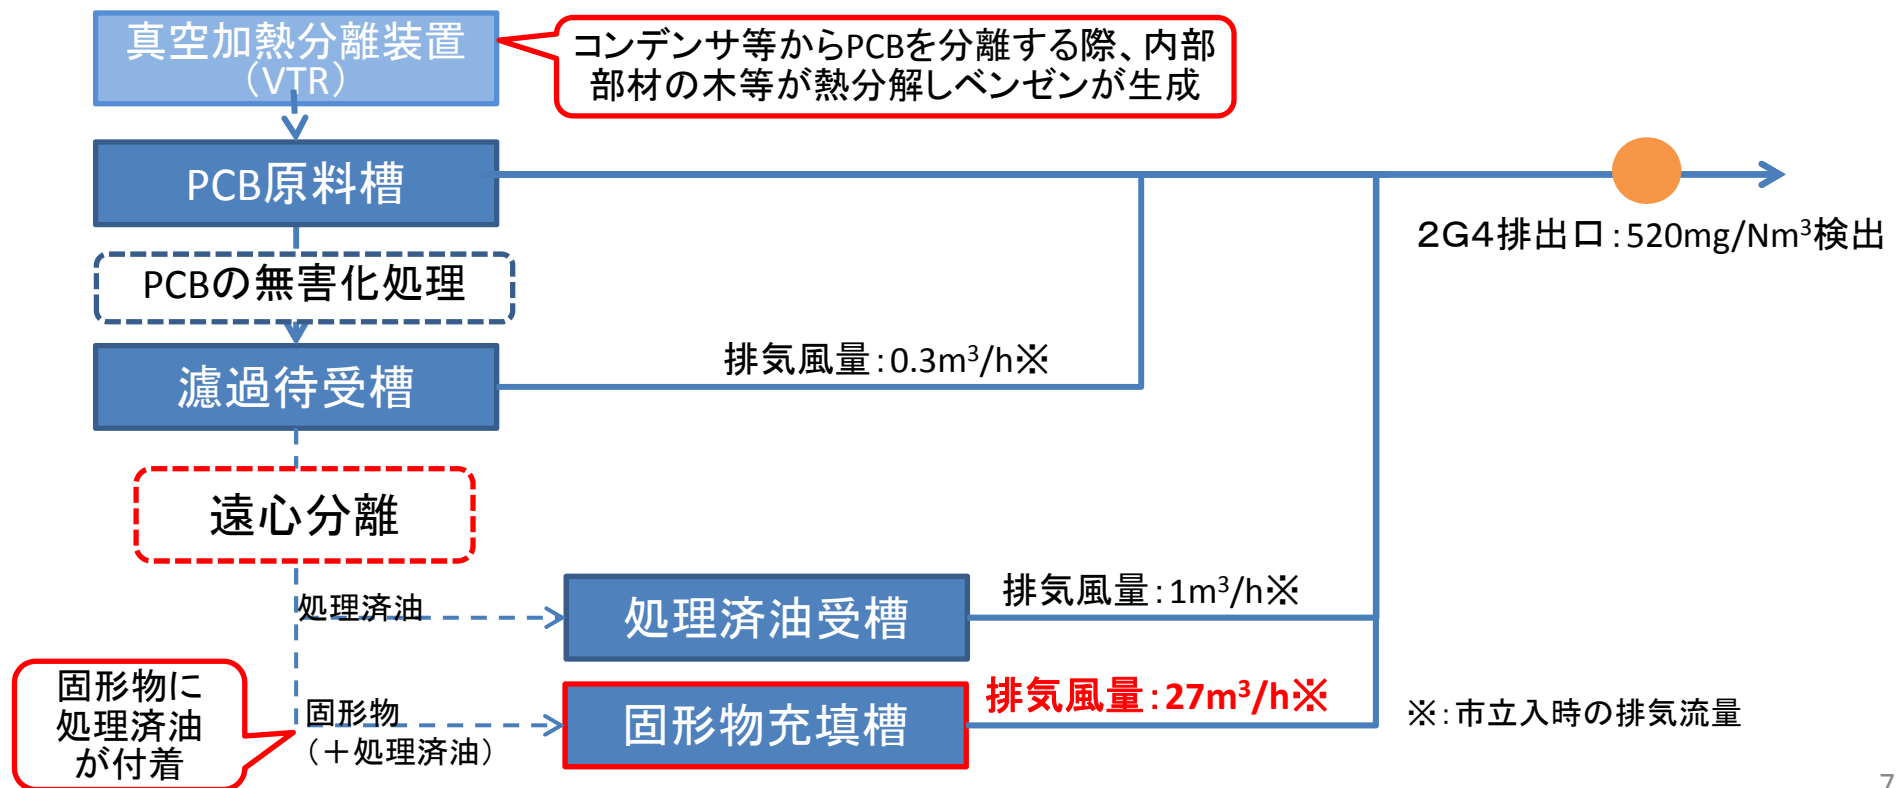
- ・協定値を超えるベンゼンが検出された排出口(2G4)では、4つの排気ラインが合流。
- ・市立入時の操業状況から、今般検出されたベンゼンは、固形物充填槽ラインからのもの。
- ・その起源は、真空加熱分離装置(VTR)内でコンデンサ等に含まれる木等が熱分解して生成したベンゼンが、PCB油の無害化処理工程を経て固形物充填槽中の固形物に付着した処理済油に混入したものと判断。

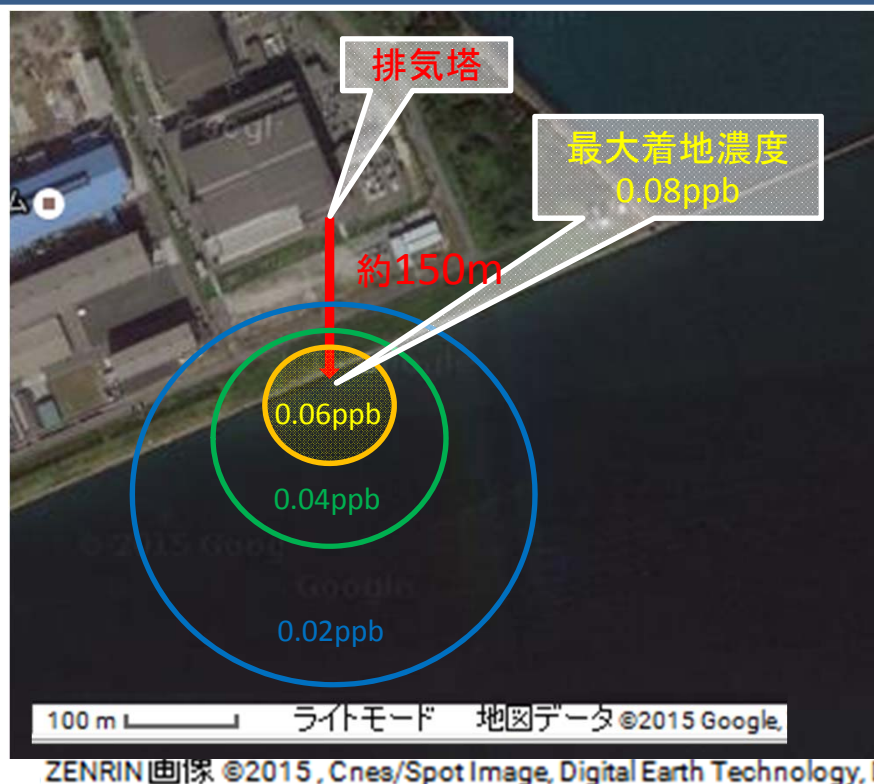
#### 【大気拡散シミュレーションによる周辺影響の試算】

・当該排出口から排出されたベンゼンが地上1.5mに到着するときの最大濃度：排出源から南方へ150mの地点（洞海湾との境界付近）において $0.0003\text{mg}/\text{m}^3$ （ $\approx 0.08\text{ppb}$ ）

→環境保全目標値（ $0.012\text{mg}/\text{m}^3$ ）の40分の1であることから、周辺大気環境中のベンゼン濃度に与える影響はごくわずかと想定

今回のベンゼン排出が、周辺の大気環境や人の健康に直ちに影響を及ぼすものではないと  
思料※

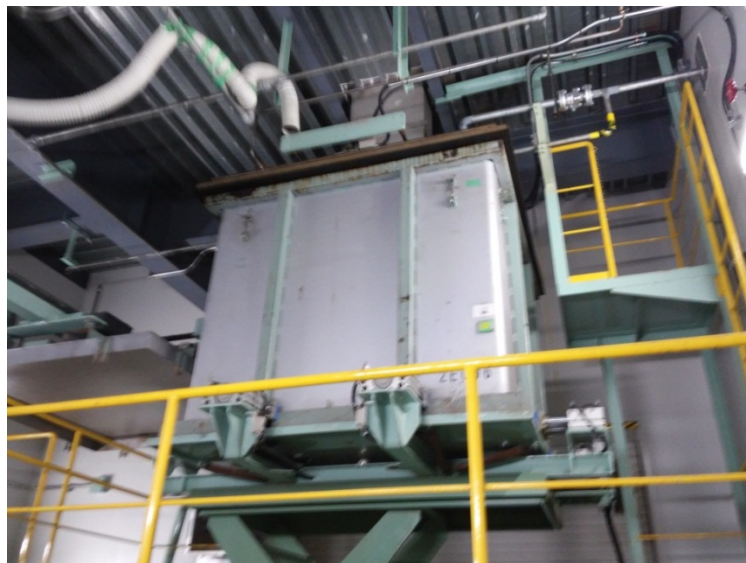
- 1) 固形物コンテナ室は、作業員の安全衛生を確保するため、十分な排気がなされるまでの間、作業員の立入を禁止する措置を実施
- 2) 固形物コンテナ内の固形物に付着した油から揮発したベンゼンは、この間に室内から排気され、その後速やかに固形物コンテナに蓋がされる

固形物充填槽はフードにより密閉

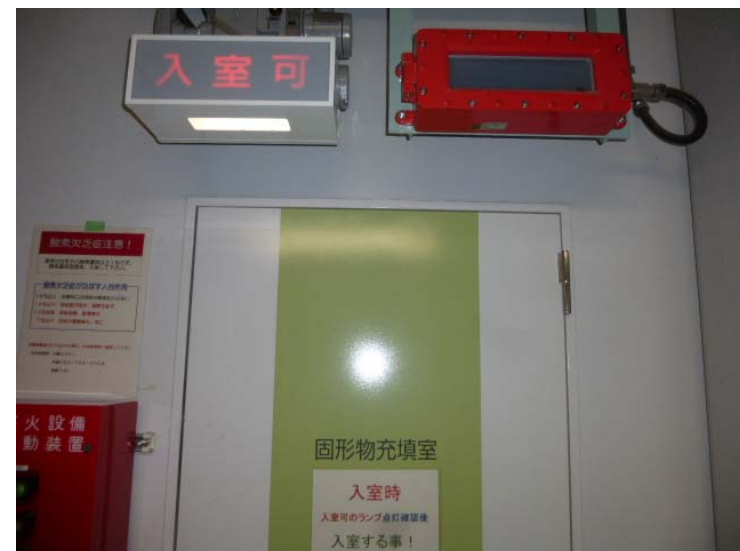
コンテナセットから固形物の充填後十分な排気がなされるまで入口扉上部の入室可表示が消灯

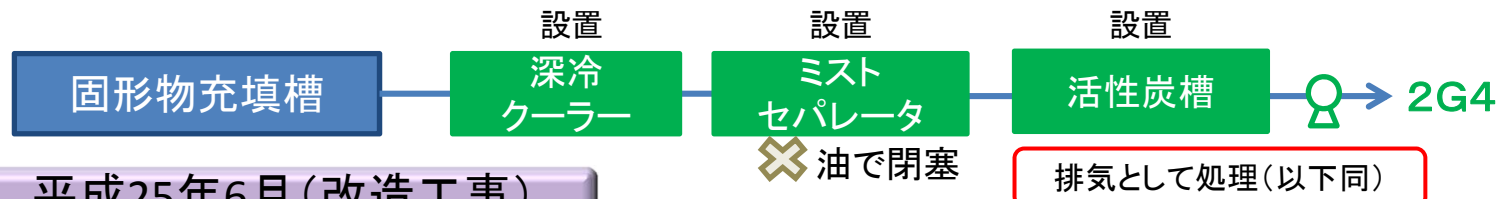
#### ② 平成24年11月(改造工事)

油分対策工事(換気系から排気系への変更):【ベンゼン濃度:平成25年1月 1mg/Nm<sup>3</sup>】

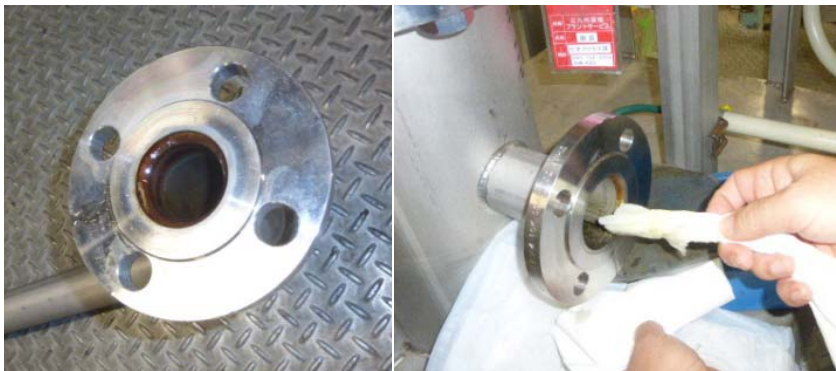
活性炭槽入口

- ・平成27年11月の調査では、活性炭槽入口や活性炭槽後の排気ブロワ出口に油の存在を確認(下図)
- ・油が活性炭槽にまで到達し、油の付着により活性炭の吸着能力が低下していたと判断

→この結果、ベンゼンが活性炭槽を越えて排出されたと思料

配管内部に油分が付着

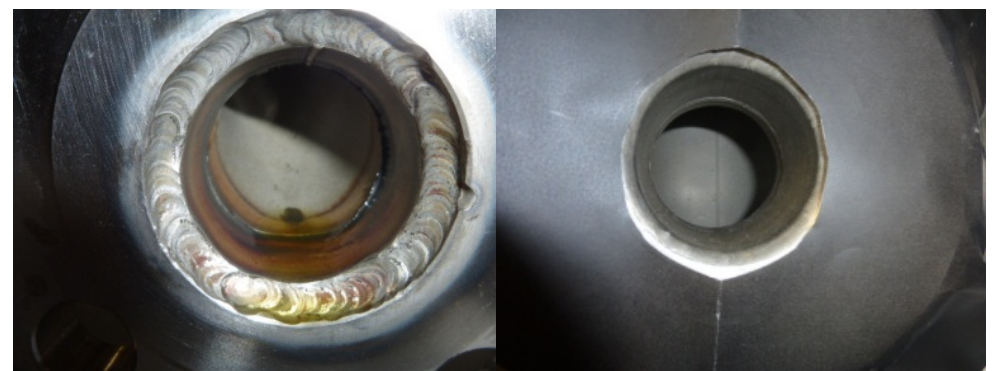
排気ブロワ出口

少量の油が飛散

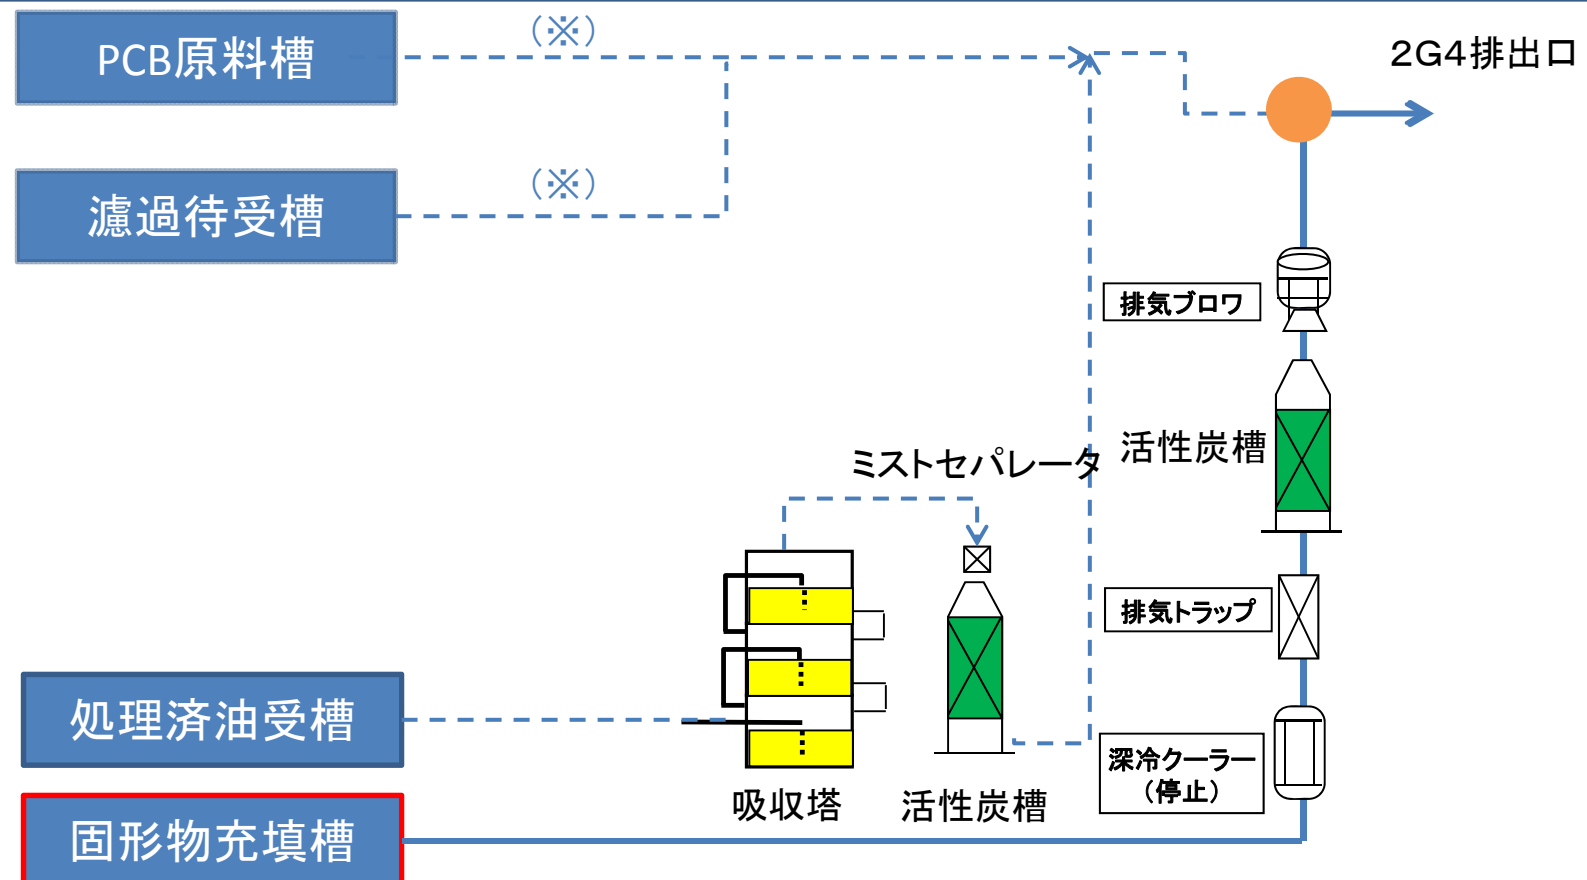
## (1) 改善前

固形物充填槽内の固形物に付着した油からベンゼンが揮発するとの認識なし  
→ベンゼンの存在を前提としない排気処理設備

※PCB原料槽及び濾過待受槽の排気処理設備の記載は省略

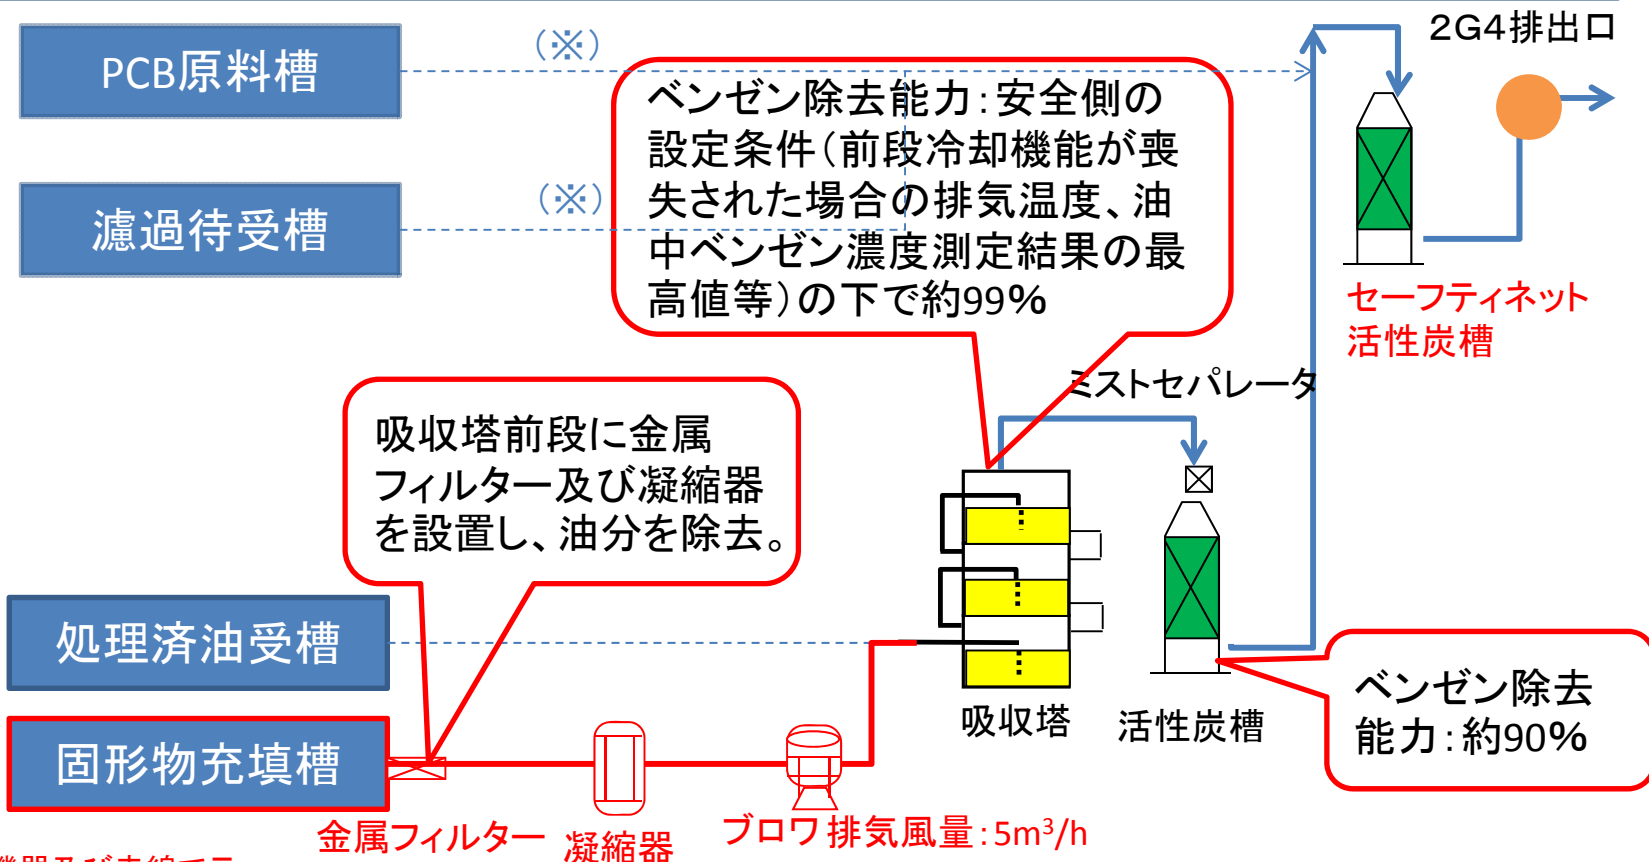
## (2) 改善後

- ・油分・ベンゼンを十分除去できるよう、排気温度や油中のベンゼン濃度について安全側に立った条件設定により、排気処理設備を設計
- ・環境・安全評価を実施し、更に有識者から構成される委員会に御了解を得た

※赤色で示した機器及び赤線で示したと排気ラインを新設

※PCB原料槽及び濾過待受槽の排気処理設備の記載は省略

設備	管理方法
金属フィルター	フィルター前後の差圧により管理
凝縮器	冷却水の温度により管理
ブロウ	圧力計により風量を管理
吸収塔	吸収塔出口のガス及び吸収液のベンゼン濃度の測定により、データを蓄積し、吸収液交換管理基準(バッチ回数等)を定め維持管理
ミストセパレータ	定期点検時に内部の閉塞状況を確認
活性炭槽	当面月1回程度、出口のベンゼン濃度を測定。活性炭交換管理基準を定め維持管理
セーフティネット活性炭槽	当面年4回、出口のベンゼン濃度を測定。活性炭交換管理基準を定め維持管理

1期施設の固形物充填槽の排気についても、同様の設備構成・管理方法へと変更
