資料２－４（別紙②）
（第 27 回監視円卓会議）

第１系統排気活性炭吸着槽内の風速測定等について

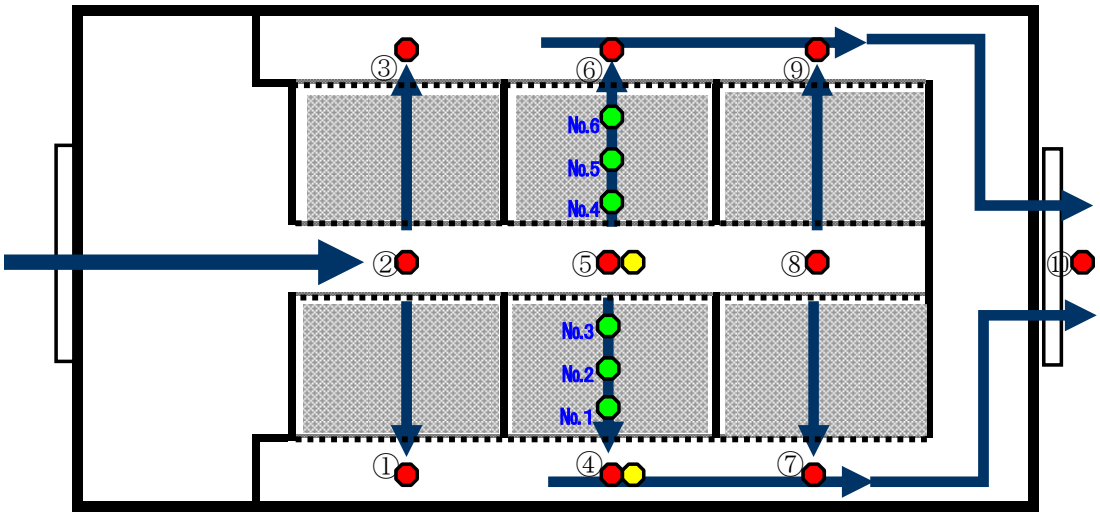
●：風速測定ポイント　●：気圧測定ポイント　●:活性炭サンプリングポイント

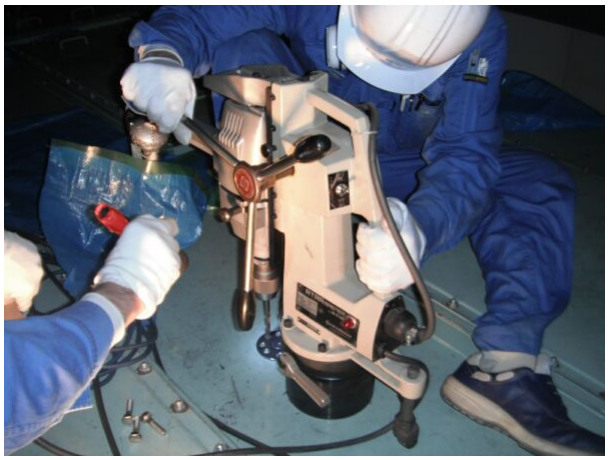
風速測定孔設置

風速測定孔

測定孔開口

風速測定状況

既設孔から⑩の測定

活性炭前後の気圧差は 1.0kPa

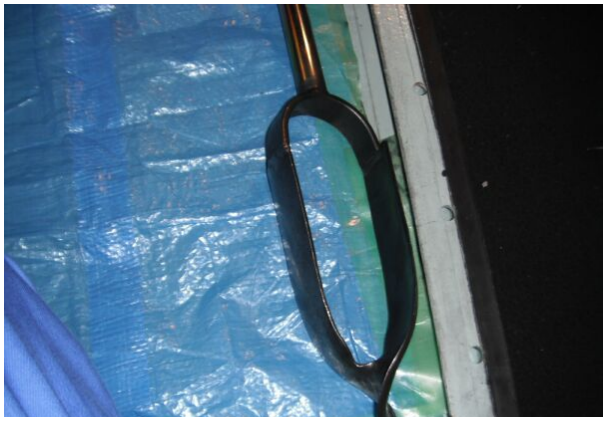
攪拌治具（先端構造）

攪拌状況（下部の活性炭が上がってくる）

ピートサンプラーによるサンプリング

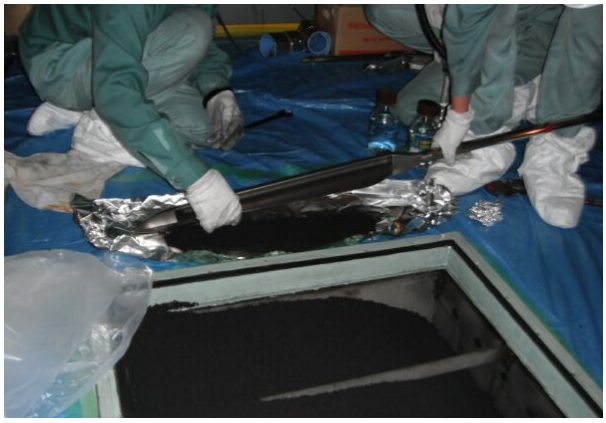
1 カ所 2 回のサンプルを混合
