トラブル事象等について

平成 23 年 10 月 7 日判明したトラブル事象について (1/1) (最終報)
(前回監視円卓会議からの変更箇所を赤字で記載)

平成 23 年 12 月に発生したトラブル事象について (1 / 1)

平成 24 年 1 月に発生したトラブル事象について (1 / 1)

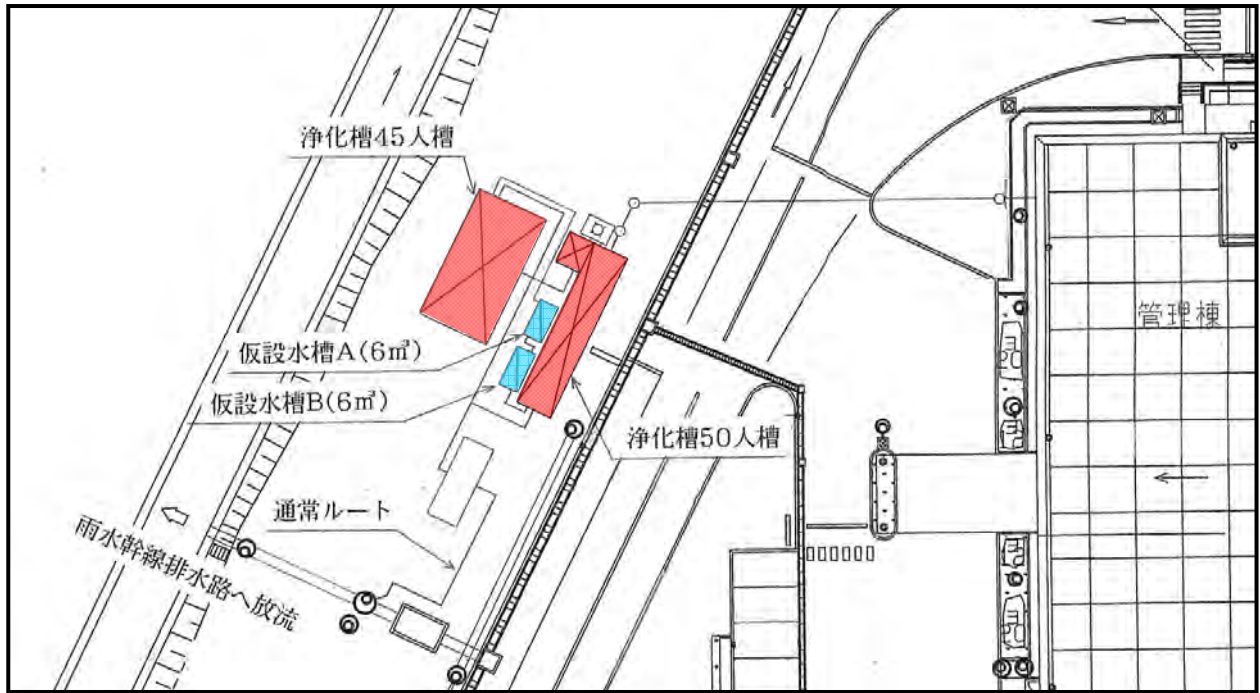
排水経路と浄化槽及び仮設水槽の配置図

区分Ⅱ
件名	浄化槽排水中の全窒素の排出管理目標値の超過	
発生日時	平成 23 年 9 月 27 日 16 時 30 分～9 月 28 日 8 時 30 分(判明:10 月 7 日 13 時 00 分頃)	
発生場所	浄化槽出口(50 人槽及び 45 人槽の合流後の活性炭槽後)	
環境への影響	水質汚濁のおそれ(但し、最終放流口前で冷却水と合流して希釈されるため、環境への影響は十分低くなっている。)	
PCB 汚染の可能性	なし	
概要(時刻は頃) (応急措置等)	<p>処理施設内の生活排水は、浄化槽(50 人槽及び 45 人槽の並列設置)により処理され、その処理水(10m³/日)は冷却水(300m³/日)と合流後、雨水幹線排水路へ放流している。</p> <p>【窒素除去の仕組み】</p> <p>浄化槽では、窒素を微生物の働きを利用した硝化液循環方式で除去している。</p> <p>① 加水分解:浄化槽に流入する窒素は、し尿などに起因する有機態窒素がほとんどで、これらの有機態窒素はすぐに加水分解されてアンモニア性窒素(NH₄-N)に変化する。</p> <p>② 生物学的硝化(担体流動生物濾過槽):NH₄-N は担体流動生物濾過槽で硝化菌の生物酸化により、亜硝酸性窒素(NO₂-N)や硝酸性窒素(NO₃-N)に酸化される。</p> <p>③ 硝化液循環:NO_x-N は処理水槽から循環用エアリフトポンプにより、嫌気濾床槽に移送される。</p> <p>④ 生物学的脱窒(嫌気濾床槽):槽内に酸素がほとんど無い嫌気濾床槽において、嫌気濾床槽内に生息する脱窒菌は NO_x-N に含まれる酸素を使って呼吸する。これにより NO_x-N から酸素が奪われて窒素だけが残り、窒素ガス(N₂)として大気中に放出されることにより、汚水中から窒素が除去される。なお、この際にBODやメタノールなどの水素供与体が必要となる。</p> <p>【時系列】</p> <p>9/27 16:30、9/28 0:30,8:30 浄化槽出口で排出源モニタリングのため、浄化槽排水を採取。</p> <p>10/7 13:00 分析会社から分析結果をメールにて受領。全窒素のデータが 34,37,32mg/ℓ(日間平均 34mg/ℓ)で、環境保全協定で定める排出管理目標値の最大値(60mg/ℓ)は下回っているが日間平均(30mg/ℓ)を超過していることを確認。(他の生活環境項目は全項目について排出管理目標値以下)</p> <p>13:15 直ちに所長以下関係者による対策会議を招集し、初期対応(行政等への連絡、浄化槽排水のサンプリング及び分析会社への分析依頼、浄化槽管理会社に対する放流停止に向けた準備の実施の指示等)を決定。</p> <p>13:40 浄化槽出口で浄化槽排水を採取後、分析会社に搬送。</p> <p>14:00 胆振総合振興局環境生活課より、浄化槽排水の放流を停止して停止時刻を報告するよう指示あり。</p> <p>15:00 浄化槽管理会社による仮設水槽(5m³×2基)と各浄化槽出口間の仮設配管工事が完了し、浄化槽排水の放流停止を実施。</p> <p>17:30 プレス公表(FAXによりマスコミ各社に投げ込み)</p> <p>10/8 8:58 前日採取試料の分析結果が判明。18mg/ℓで排出管理目標値以下であった。</p> <p>12/9 50人槽のメタノール供給機構をタイマー方式に変更。これにより対策を完了。</p> <p>12/15 16:00～12/16 8:00 及び 12/19 16:00～12/20 8:00 8時間毎に浄化槽各槽出口で排水を採取。</p> <p>12/22 分析の結果、45人槽の全窒素の日間平均が2週とも排出管理目標値(30)の50%以上であること、また、両槽とも2週目の方が1週目よりも悪化していたことから、再発防止対策の成果が十分でないと判断し、経過観察を行うこととした。</p> <p>1/25 15:00～1/26 7:00 8時間毎に浄化槽各槽出口で排水を採取(1週目)。 [分析結果]50人槽:12、13、14→日間平均13 45人槽:9.2、6.7、10→日間平均9.6</p> <p>2/1 15:00～2/2 7:00 8時間毎に浄化槽各槽出口で排水を採取(2週目)。 [分析結果]50人槽:7.1、10、10→日間平均9.0 45人槽:7.4、9.8、10→日間平均9.1</p> <p>2/3 16:18 分析会社から分析結果(上記の通り)をメールにて受領し、胆振・環境生活課及び室蘭市・環境課に連絡。</p> <p>2/6 14:20 胆振・環境生活課及び室蘭市・環境課の立会いの下、浄化槽の放流を再開。</p>

事象による影響	<p>・ H23.10/7 15:00～H24.2/6 14:20 浄化槽排水の放流停止(最終放流口へのラインを閉止し、各浄化槽の処理水を仮設タンクに一時貯留し、バキュームカーにて室蘭市し尿前処理施設へ移送して処理)</p>

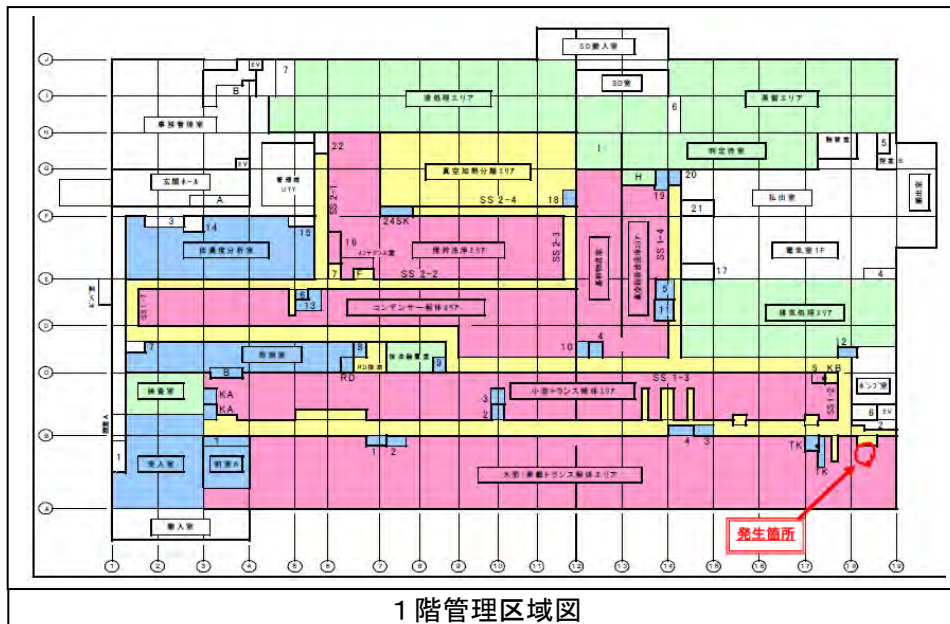
1階管理区域図

区分Ⅳ
件名	特殊品解体エリアにおける洗浄液の漏洩	
発生日時	平成 23 年 12 月 6 日(火) 13 時 56 分頃	
発生場所	処理棟1階 大型/車載トランス解体エリア内 特殊品解体エリア(管理区域レベル3)	
環境への影響	なし	
PCB 汚染の可能性	なし	
概要(時刻は頃) (応急措置等)	<p>【作業概要】</p> <p>特殊品解体エリアでは主に計器用変成器を解体しており、解体工程のうち穿孔・抜油・浸漬洗浄を行っている。今回の事象は浸漬洗浄のための洗浄溶剤の給液後に発生した。給液作業は、特殊品解体エリア内作業員(以下、「作業員」と作業スペース操作員(以下、「操作員」)が連携して、抜油後の缶体内に洗浄液(第1再生溶剤: NS クリーン 230⇒第四類第3石油類)を充填する作業である。主な工程は以下のとおり。</p> <ol style="list-style-type: none"> ① 作業員は、給液管を鞘管から取り出し、抜油孔から缶体内に挿入する。 ② 作業員は、操作員に洗浄操作盤の洗浄ボタンを押すように咽喉マイクで指示する。洗浄ボタンを押すことにより、洗浄操作盤のランプが点灯し、洗浄液のポンプが起動し、給液管の自動弁が開となる。 ③ 作業員は、ボール弁のcock式レバー(以下、「レバー」)を操作して弁を開け、給液を開始する。 ④ 作業員は、缶体内の液が満量に近づいたらボール弁のレバーを操作して弁を閉じ、給液を停止する。 ⑤ 作業員は、操作員に停止ボタンを押すように咽喉マイクで指示。停止ボタンを押すことにより、洗浄操作盤のランプが消灯し、洗浄液のポンプが停止し、給液管の自動弁が閉となる。 ⑥ 自動弁が閉になったら給液管を抜き出し、鞘管に収納する。給液管を収納する鞘管は、作業性を考慮して低い位置にも設置されており、2つの鞘管は繋がっている。 <p>【時系列】</p> <p>12/6 この日は6台の計器用変成器の抜油を予定。4台目の抜油作業中に缶体内の液の吸引が不可となり、午前中はここで作業を中断した。午後は、作業員A・Bが特殊品解体エリア内、操作員Cが作業スペースで作業を再開した。</p> <p>13:40 作業員Aが4台目の缶体内を確認し、液が無いことから抜油完了と判断。</p> <p>13:45 浸漬洗浄のため、作業員Aが缶体内に給液管を挿入。操作員Cに洗浄ボタンを押すよう咽喉マイクで指示。操作員Cは洗浄ボタンを押した後、ストレーナ清掃作業におけるポンプ差圧監視のため、10mほど離れた監視盤前に移動。</p> <p>13:48 洗浄液給液の終了のため作業員Aはボール弁を閉止し、操作員Cに停止ボタンを押すよう咽喉マイク(無線のため10m程度離れても通話可能)で指示。操作員Cが「了解」と回答したため、作業員Aは停止ボタンを押したものと思い込み、給液管を鞘管に収納。⇒このとき、給液管の隣の抜油管にボール弁のレバーが当たり、ボール弁が1/3程度開放したものと思われる。</p> <p>13:56 中央制御室で特殊品解体エリア床面の漏洩検知アラームが発報。 同時刻に、作業員Aが洗浄操作盤のランプが点灯していることを発見、操作員Cに至急停止ボタンを押すように指示。また、給液管のボール弁のレバーが1/3程度ずれて微開となっていることを発見し、レバーで閉操作を実施。作業員が鞘管の下部を確認したところ、低位置の鞘管からも洗浄液が漏洩していることを発見。作業員Bと漏洩液の回収作業を開始。</p> <p>13:57 中央制御室から解体副班長(作業スペースで別作業実施中)に漏洩検知アラーム発報を連絡。</p> <p>13:59 副班長が解体班長に連絡し、大型解体エリアから作業員2名が特殊品解体エリアに移動。班長及び副班長も特殊品解体エリア前の作業スペースに移動して回収作業を指揮。指揮者2名(班長・副班長)及び作業員4名のうち1名ずつが危険物乙4類免状を所有。合わせて漏洩液のサンプリングを実施。</p> <p>14:03 中央制御室よりJESCOへ第一報連絡。</p> <p>15:09 拭き取り作業完了。漏洩量は約7リットル、吸着マット7枚で回収。漏洩範囲は3.5m×1.2mで、オイルパン上に約2/3、床面に約1/3の範囲で広がっていた。鞘管の位置から、給液管を収納した鞘管からオイルパン上に、低位置の鞘管から床面に漏洩したものと推定。なお、漏洩発見から拭き取り作業完了まで作業員への接液はなく、作業中の作業環境濃度(オンラインモニターで測定)も通常と変わらない値(13時台:</p>

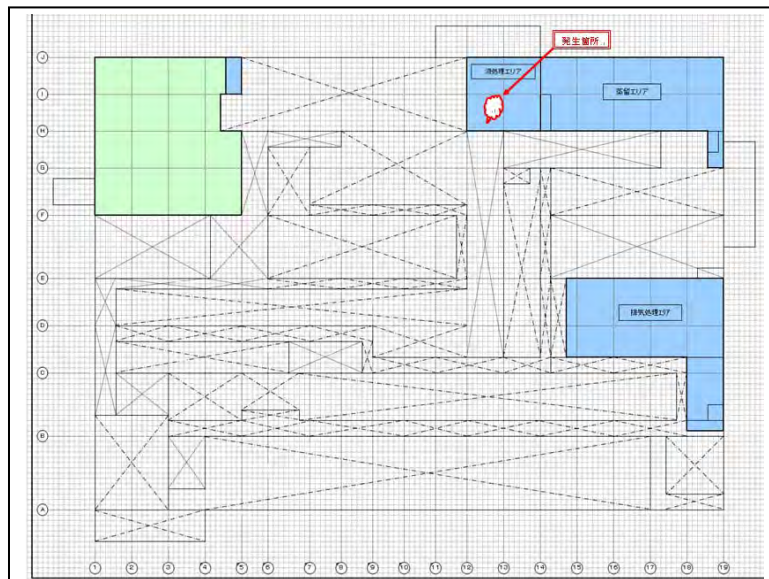
3階管理区域図

区分Ⅳ
件名	液処理エリアにおける洗浄液の漏洩	
発生日時	平成 24 年 1 月 6 日(金) 1 時 30 分頃	
発生場所	処理棟3階 液処理エリア内 真空超音波洗浄設備減圧乾燥槽 真空ポンプB (管理区域レベル1)	
環境への影響	なし	
PCB 汚染の可能性	なし	
概要(時刻は頃) (応急措置等)	<p>【設備概要】</p> <ul style="list-style-type: none"> ・真空超音波洗浄設備は、非含浸物(解体したトランス・コンデンサの缶体、碍子等)に付着しているPCBを洗浄する設備であり、第1洗浄槽～第5洗浄槽、判定洗浄槽及び減圧乾燥槽を1系統として、2系統(A/B)有している。 ・真空ポンプは、第1洗浄槽～第5洗浄槽及び判定洗浄槽についてはA/B共通(例:第1洗浄槽A/Bで1台)、減圧乾燥槽はA/B独立で有しており、全部で8台ある。これらの真空ポンプは槽内の気相部分を吸引し、真空状態を作っている。 ・運転中の真空ポンプの冷却は、気液分離槽内の洗浄液を真空ポンプに供給して行っている。冷却後の洗浄液は、ポンプ内で槽からのガスと混合して気液分離槽に戻している。 <p>【時系列】</p> <p>1/6 1:30 巡回点検中の運転会社員が、真空超音波洗浄設備の真空ポンプ4台(第5真空ポンプ、判定洗浄真空ポンプ、減圧乾燥槽真空ポンプA/B)下のオイルパン(5.5m×1.5m)に液だまりがあるのを発見。中央制御室へ第一報を連絡。発見した時点で漏洩は停止。その後、拭取り及びサンプリング作業を5名体制で実施。</p> <p>3:15 拭取り及びサンプリング作業を完了。漏洩範囲は全てオイルパン上で2.5m×1.2m、漏洩量は約5リットル(吸着マット10枚で回収)。PCB濃度は3.5mg/kg。なお、漏洩発見から拭き取り作業完了まで作業員への接液はなく、作業中の作業環境濃度も通常と変わらない値(0.17μg/m³)であり、人への影響はなかった。</p> <p>10:00 真空超音波洗浄設備を停止し、各ポンプの運転を停止。</p> <p>17:00～18:00 フレキシブルホースの交換工事を実施。18:05に真空超音波洗浄を再開。</p>
