## 平成26年2月に発生したトラブル事象について(1/1)

件名	真空超音波洗浄エリアにおける洗浄液の漏洩
発生日時	平成26年2月25日(火) 9時30分頃
発生場所	当初施設処理棟1階 真空超音波洗浄エリア No.1洗浄ドレンポット窒素ガスシールユニット弁(管理区域レベル3)
環境への影響	なし
PCB汚染の可能性	漏洩発見から拭き取り作業完了まで作業員への接液はなく、人への影響はなかった。
概要(時刻は頃) (応急措置等)	<p><b>【設備概要】</b></p> <ol style="list-style-type: none"> <li>1) 真空超音波洗浄設備は、トランスやコンデンサの缶体やガイシなどをカゴに収納し、これら非含浸性部材の表面に付着したPCBを洗浄する設備で、7つの槽(第1～第5洗浄槽と判定洗浄槽及び減圧乾燥槽)をA/B2系列で有している。</li> <li>2) No.1洗浄ドレンポット(以下「ドレンポット」という。)は、A/B系列共通の設備で、容量が200リットルのドラム型容器であり、第1～第3洗浄槽の真空超音波による本洗浄の前後に実施するシャワー洗浄における洗浄済液を回収するために設置されている。ドレンポットには、内圧を調整するための窒素ガス供給ラインが接続されている。今回の事象は、ドレンポット内の圧力を窒素ガスにて一定に調整するためのシールユニット弁(以下「ユニット弁」という。)から洗浄液が漏洩したものであった。</li> <li>3) 第2蒸留塔は、真空超音波洗浄装置で使用された洗浄済液中のPCBを除去して、洗浄液を再度利用できるようにするための蒸留装置である。</li> </ol> <p><b>【時系列】(時刻はおおよそ)</b></p> <p>2/24 定期点検工事の準備として、ドレンポット内の洗浄液を第2蒸留塔供給槽へ送液する作業を実施した。レベル低(L)警報により、ドレンポットが空になったことを確認後、10:00にドレンポットレベル計の電源を「切」とし、工事の準備は完了した。</p> <p>2/25</p> <p>6:00 作業スペースから真空超音波洗浄エリア内を、交替勤務者が目視により確認した。この時点で漏洩などの異常はなかった。</p> <p>9:30 工事のため真空超音波洗浄エリアに入った協力会社作業員が、エリア内の第1洗浄槽A・B下の床面が濡れているのを発見し、直ちに中央制御室に連絡した。これを受けて、中央制御室から液処理作業長と運転員が現場に急行した。</p> <p>9:35 協力会社作業員が現場を調べたところ、ユニット弁から洗浄液が垂れているのを確認した。協力会社作業員は応急措置として、床面に油受皿(トレイ)を設置した。現場に到着した液処理作業長は、状況からドレンポットが満液になっていると判断し、ド

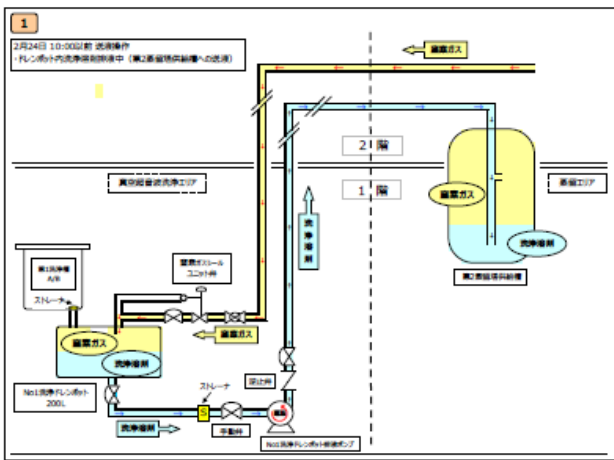
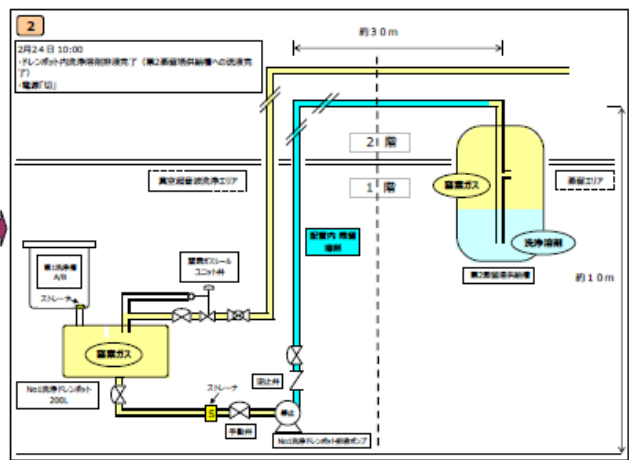
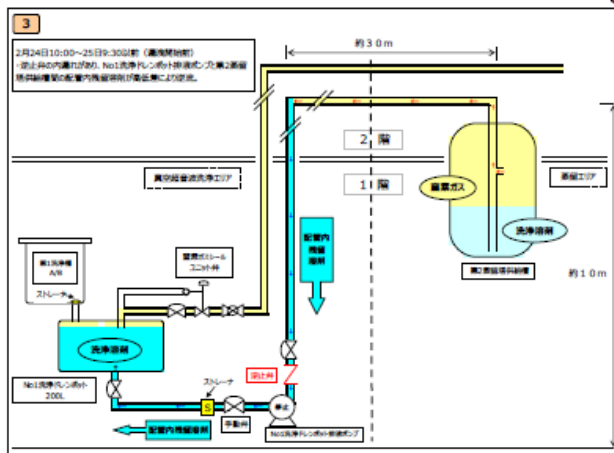
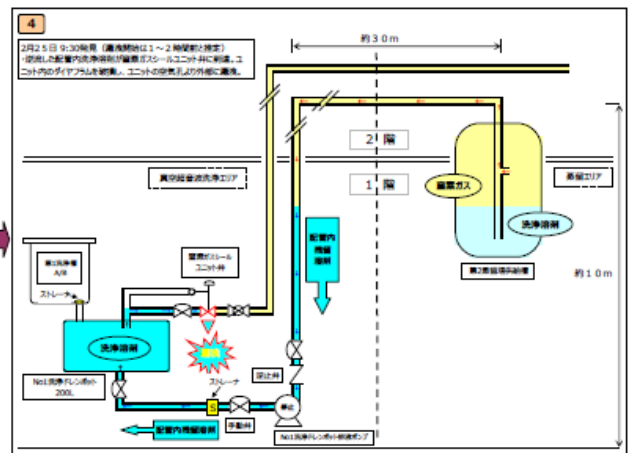
真空超音波洗浄エリアにおける洗浄液の漏洩 (漏洩に至る時系列)

発生原因	<p>1) 第2蒸留塔供給槽は蒸留エリア2階にあり、ドレンポットとは水平距離で約30m、高低差で約10m(配管の長さは約40m)ある。ここで、移送ポンプ下流側の逆止弁が内漏れして機能しなかった場合、第2蒸留塔供給槽の移送配管に残留していた洗浄液がドレンポットに逆流する。配管は大部分が100A配管(内径108.3mm)で、配管の長さは約40mであった。このデータから残留液量を求めると、断面積×管長=(0.1083×0.1083×π÷4)×40×1000=368.5リットルとなり、約320リットル回収できたことと整合が取れている。</p> <p>2) 3/1に内漏れした逆止弁を取り外して内部を点検した。その結果、逆止弁の逆止機構(蝶つがい付きの蓋により、順方向の流れでは蓋が開いて液が流れるが、逆方向の流れは蓋により閉止するもの)の作動部の性能に問題はなく、弁内にゴミ等の付着もなかった。この逆止弁には真空超音波洗浄装置の第1洗浄槽のドレン排液が流れることから、解体直後の缶体・ガイシ等に付着した大きなゴミは2重のストレーナで除去できるが、細かいゴミが出て行った可能性があり、そのようなゴミが逆止機構の蓋に挟まって一時的に完全に蓋が閉まらなかったため、逆流が発生したと推定される。</p> <p>3) 逆流した洗浄液でドレンポットが満液となった後、洗浄液が窒素ガス配管に流れ込み、ユニット弁に到達したものと推定する。ユニット弁はダイヤフラム弁*であるが、この弁は窒素ガスライン用のため、ダイヤフラムに耐油性が無く、ダイヤフラムが洗浄液と接触して破損し、ダイヤフラム作動用の通気孔から洗浄液が漏洩したものと推定したが、その後の調査でダイヤフラムが洗浄液により膨潤して破損していたことを確認した。 * ダイヤフラム弁とは、弁の中央部に堰を持ち、ダイヤフラムと呼ばれる膜をねじで上下させて開閉するタイプの弁である。</p> <p>4) 間接要因として、ドレンポットは通常運転では液レベルを検知しており、レベル高(H)となった場合はインターロックが作動し、第2蒸留塔供給槽にポンプで自動的に洗浄液を移送する仕組みとなっている。今回は、工事中の感電事故防止のため、ドレンポットのレベル高(H)警報の電源を切っており、液レベルの上昇に気づくことができなかった。</p>

再発防止対策	<p>1. ソフト対策 真空超音波エリアは管理区域レベル3のため、容易に作業員の立ち入りができないことから、ポンプを長期間停止する際、逆止弁を頼って手動弁を閉止することはしていなかった。今回、逆止弁が機能しない事象が発生したことから、ポンプの長期間停止の際は逆止弁に頼らず手動弁で閉止する要領書を新規に作成し、関係者に教育した。</p> <p>2. ハード対策 内部点検した結果、逆止弁の作動部の性能に問題がなかったことから、再度取り付けて使用することとした。但し、今後不具合が発生した時に備えて、予備の逆止弁を用意することとした。 なお、漏洩したユニット弁のダイヤフラムを対油性を有する材質に変更することを検討したが、耐油性を有するダイヤフラムは油接触時の膨潤を防止するためテフロンなどの硬い材質となり、ガスの閉止には不向きであることから採用できない。</p> <p>・ 上記対策を実施したことと、ダイヤフラムが破損したユニット弁を同形式の健全品と交換したことを道・市及び消防本部に説明し、ご了解を得て、3/4より真空超音波洗浄装置の運転を開始した。</p>
水平展開	<p>・ 事業所内で長期間停止するポンプは、入口弁を締め切って逆流を防止することとした。</p>
連絡・公表の状況	<p>・ 事象区分の判断: 漏洩範囲がオイルパンのない場所で6m×2mに広がっていたが、PCBや危険物による人や環境への影響は無かった。また、定期点検中の設備停止時に発生した事象であり、実質的な設備停止期間は1日未満であった。 以上より、区分Ⅳの1①「(1週間以上の)設備の停止を伴わずに修復できたPCB等法令で定める有害な物質の施設内での漏洩」に該当する。</p> <p>・ 対外対応: 2/25 11:00~11:26 胆振・環境生活課、市・環境課、道庁・循環型社会推進課、消防本部・予防課に電話第一報を連絡した。 19:00 上記各所に詳細状況をメールにて報告した。 2/26 14:30~16:10 胆振・環境生活課及び市・環境課による環境保全協定に基づく立入検査(机上・現場)を受けた。 3/4 10:35 道・市及び消防本部に対し、原因と対策をメールにて報告し、11:10に真空超音波洗浄設備の運転実施のご了解を頂き、18:10に運転を開始した。</p> <p>・ 報告・公表:「通報連絡・公表の取扱い」に基づく報告として、3/10に報告書を北海道及び室蘭市に提出し、PCB処理情報センターに配備した。</p>
