トラブル事象等について

平成 29 年 3 月に発生したトラブル事象について (1 / 1)

件名 真空ポンプ吐出フランジからの第2再生溶剤の漏洩		
図・写真		
当初処理施設 3F 管理区域図

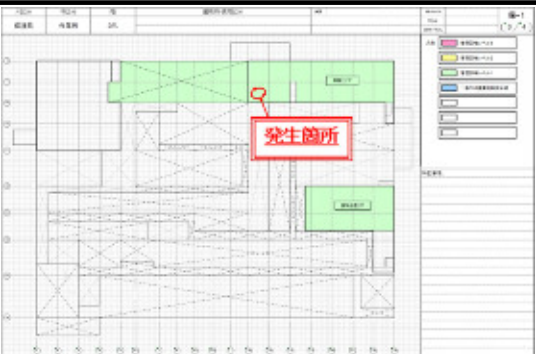
区分Ⅳ
件名	真空ポンプ吐出フランジからの第 2 再生溶剤の漏洩	
発生日時	平成 29 年 3 月 4 日(土) 22 時 50 分頃	
発生場所	当初処理施設3階 液処理エリア 気液分離槽A 第 1 真空ポンプ(管理区域レベル1)	
環境への影響	なし	
PCB 汚染の可能性	漏洩発見から拭き取り作業完了まで作業員への接液はなく、人への影響はなかった。	
概要(時刻は頃) (応急措置等)	<p>【概要】 当初施設液処理エリア 3 階にある気液分離槽Aは、真空超音波洗浄エリアにある洗浄槽A/Bから真空ポンプで吸引した排気中の揮発洗浄液を凝縮させ、排気と洗浄液を分離する装置である。洗浄槽から吸引した排気は、揮発洗浄液を凝縮し易くするため、真空ポンプにより気液分離槽 A の槽内液(循環利用)と混合し、気液分離槽に送られる。 経年劣化対策として 2/20 からの定期点検工事にて、4 台ある真空ポンプの内、第 1 真空ポンプの交換作業を実施した。(準備として気液分離槽A内部の洗浄液抜き出しをしている。) 今回の事象は、定期点検後の気液分離槽 A の立ち上げ時に槽内液として利用する第2再生溶剤の液張り後に、第1真空ポンプの吐出フランジ部のボルトナットに緩みがあり、第2再生溶剤が漏洩したものである。</p> <p>【時系列】(時刻は頃) 2/25(土) S 社監督員Aが所掌する工事で液処理エリア3階の気液分離槽Aの第 1 真空ポンプに接続する配管のバルブ 3 か所を閉止・札掛けをし、ポンプを交換した。 3/1(水) ポンプ交換後の健全性確認で、配線の結線状態と回転方向を、監督員Aが実施。液張りとは試運転は監督員Bが所掌する気液分離槽Bの工事終了と監督員Aが所掌する真空超音波洗浄槽の工事終了後に実施するとしていたが、監督員Bが気液分離槽Bの工事終了後に監督員Aの了解の下、バルブ 3 か所を開とし札を外した。試運転については、工事日程の関係から 3/6 以降に実施することとした。 3/4(土) 21:00 運転会社 MEPS 液処理班が気液分離槽Aに第 2 再生溶剤の張込みを開始。 22:50 液処理巡回班が点検中に液処理エリア1階の床に液溜まりを発見した。液が上部から垂れていたため、上部の階を調査した。 22:55 2 階の床が濡れており、液が上部から垂れていた。さらに確認したところ、3 階の第 1 真空ポンプ吐出フランジから漏洩を発見、オイルパンに漏洩液が溜まっていた。フランジからポンプ・架台・配管を伝わって、階下に液が垂れていた。なお、3 階のオイルパンの外側に液だまりはなかった。現場操作盤にて気液分離槽Aの槽内液の排液を開始し、5 分後に排液が終了した。 23:00 当該フランジの増し締めを実施。液の回収と液のサンプリング、各所拭き取りを実施。(3/5 1:50 作業完了) 23:36 当初中制より JESCO に連絡。 3/5(日) 0:20 作業環境測定開始。(0:50 終了)11:30 作業環境測定結果判明。0.07 μg/m³ 11:50 漏洩液の分析結果判明。0.24mg/kg(卒業判定基準の 0.5mg/kg 以下)。</p>

事象による影響 (安全への配慮)	<ul style="list-style-type: none"> 1 階の漏洩範囲は 1.4m × 2.1m = 2.94 m²、2 階の漏洩範囲は 1.9m × 2.6m = 4.94 m²。3 階のオイルパン内液溜まり概算量は 5.7m × 1.6m × 0.01m = 91 リットル(以下「L」)程度。 気液分離槽Aに張込んだ第 2 再生溶剤の量は 160L、配管インベントリーが 17L、槽内液のレベル計は漏洩発見時に 48Lを示しており、全体の漏洩量は 95Lであることが判明。オイルパン分を差し引くと、1 階と 2 階の漏洩量は併せて 4L程度となり、面積比では、1 階分が 1.5L程度、2 階分が 2.5L程度となる。 回収作業で使用した吸着マット 300 枚、回収した第 2 再生溶剤と吸着マットは 2 重の袋で養生した 80Lペール缶 5 缶に収納し、4 階 2 次廃棄物保管庫に移動した。 	
発生原因	<ul style="list-style-type: none"> 漏洩箇所である第 1 真空ポンプのフランジ部分について調査したところ、ポンプ上部にある配管との接続フランジ部のボルトナットが手で回るほど緩んでいた。S 社の一般的な工事要領ではトルクレンチを用いてボルトを締めて記録を残すこととしていたが、この部分はバイトンゴム製 O リング(材質がゴムのため柔らかく、締めれば締めるほどパッキンが薄くなるタイプ)を用いていたため、トルク管理の対象から外れていた。そのため、ボルトを締めた記録がなく、仮止め状態のまま工事を終了してしまった。 監督員 A は、工事のため閉止していたバルブを開ける際にフランジ部等の配管の健全性を確認するつもりでいたが、開操作と札外しを監督員Bに任せてしまい、フランジボルトの合いマークの確認等作業状態のチェックが不十分であった。 監督員Aは、第 1 真空ポンプの試運転時に立ち会って液漏れ等を確認するつもりであったが、フランジの緩みを想定しておらず、液張り時に立ち会っていなかった。

再発防止対策	<ul style="list-style-type: none"> バルブ閉止札(工事札)は作業完了確認後、必ず担当に外させる。 応急対策として、今回の定検工事において開放したフランジのボルトの緩みがないか図面を用いて点検し、その点検結果を工事業者から JESCO に提出させることとした。 <ul style="list-style-type: none"> ①S 社が所掌する工事について、558 個所の全数点検を実施し緩みがないことを確認した。 ②協会会社が所掌する工事について、9 個所全数点検を実施し緩みのないことを確認した。 恒久対策として、気液分離槽の液レベルは変動が少ないことから、通常よりレベルが減少した場合、運転に支障がでない位置に、中央制御室にアラームが発生するよう変更した。 ヒューマンエラーの要素が強いことから、S 社へ監督員の教育などの業務改善と安全・品質の確保に向けた取り組みを要望、3/23 回答を受け継続的に協議と進捗確認を進めることとした。
水平展開	<ul style="list-style-type: none"> 今後の工事において、工事札は作業完了確認後、必ず担当に外させる。また開放したフランジのボルトの緩みがないか図面を用いて点検し、その点検結果を工事業者から JESCO に提出させることとした。 本ルールを増設施設においても適用し、実施することとした。
連絡・公表の状況	<p>【事象区分の判断】 通達連絡・公表基準に基づく、区分Ⅳ(設備の停止を伴わずに修復できたPCB等法令で定める有害な物質の施設内での漏洩)に該当。</p> <p>【対外対応】 3/5(日) 8:25~8:50 消防本部・予防課、道・循環型社会推進課、胆振・環境生活課、室蘭市・環境課、JESCO本社に電話第一報連絡。 9:15~10:10 (現場9:30~9:50)消防本部・予防課3名による立入調査。 3/6(月) 11:00~12:40(現場11:50~12:20)胆振・1名及び室蘭市・1名による環境保全協定に基づく立ち入り検査を受検。今回の定検工事において開放したフランジ、マンホールのボルトの緩みがないか点検後、健全性が確認されたのち立上げ操作作業再開することで了承された。 13:00 室蘭市消防本部との電話にて、道・市と同様に健全性が確認されたのち立上げ操作再開することで了承された。 13:00 室蘭労働基準監督署・労働衛生専門官に事象概要を提出。</p> <p>【報告・公表】「通報連絡・公表の取扱い」に基づく報告として、4/10 に報告書を北海道及び室蘭市に提出し、PCB処理情報センターに配備した。</p>

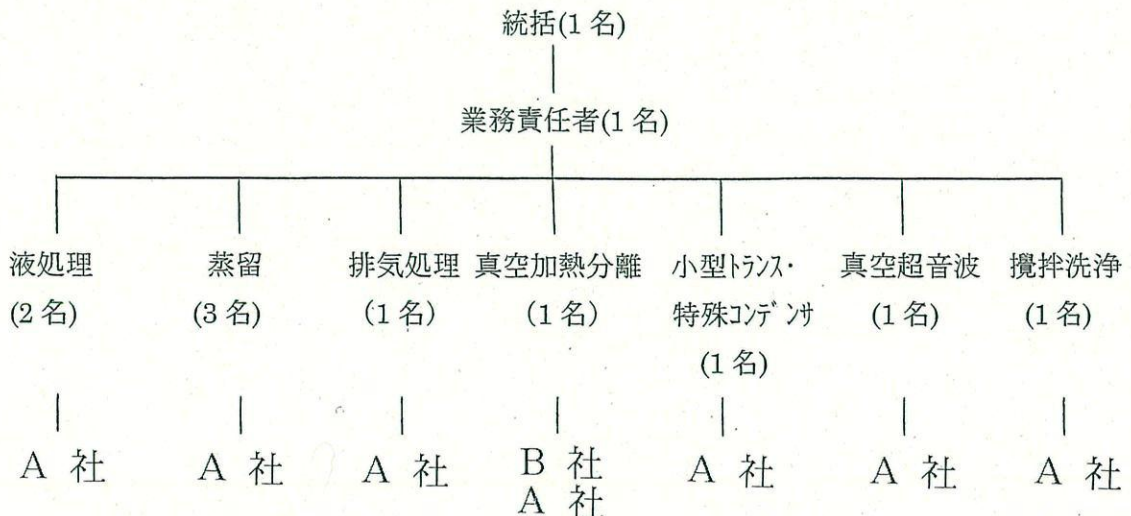
SKS体制（開放フランジ部締付確認）

エリア	作業日	点検箇所数	現場指揮者 人数(SKS)	現場作業者 人数	作業業者名
液処理エリア	3/5	285	2	6	A社
蒸留エリア	3/5	94	3	6	A社
排気処理エリア	3/5	10	1	3	A社
真空加熱分離エリア	3/5	143	1	1 4	B社 A社
小型トランス・特殊コ ンデンサエリア	3/6	13	1	5	A社
真空超音波エリア	3/6	9	1	4	A社
攪拌洗浄エリア	3/6	4	1	5	A社
合計	-	558	10	29	-
