トラブル事象等について

1. 前回監視円卓会議以降のトラブル事象について

平成22年11月に発生したトラブル事象について(1/2)

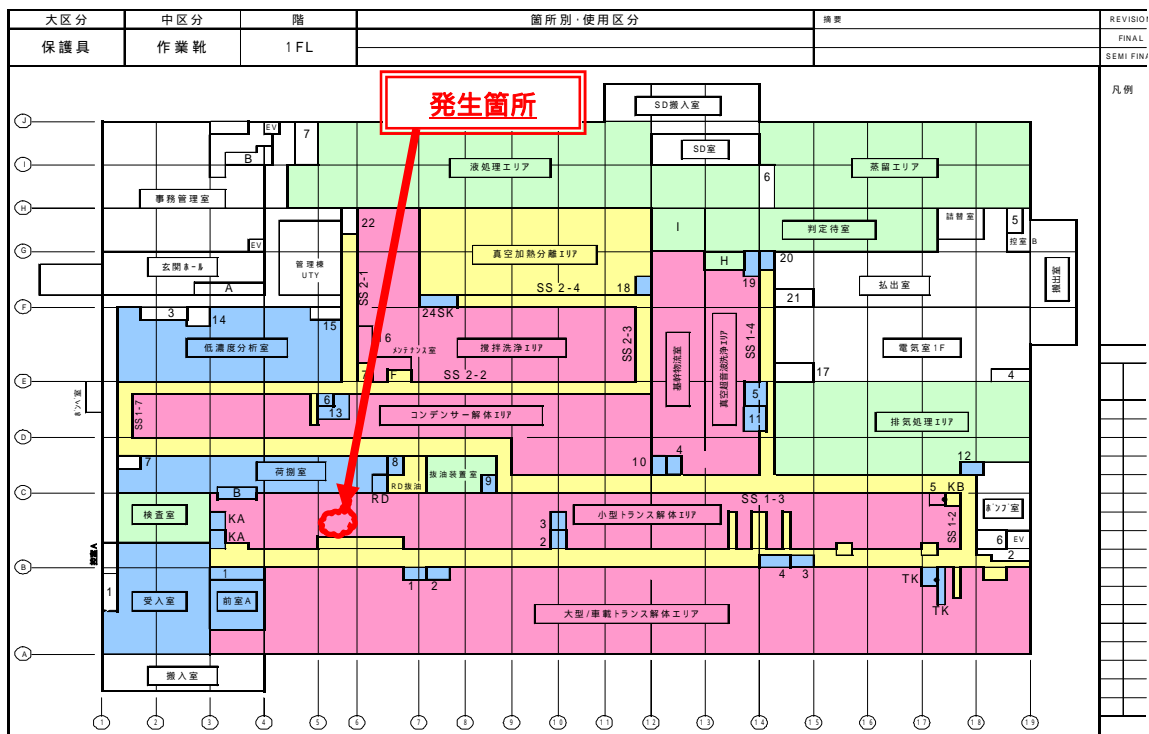
1階管理区域図

区分
件名	小型トランス予備洗浄における洗浄液の漏洩
発生日時	平成 22 年 8 月 23 日(月) 10 時 40 分頃
発生場所	処理棟 1 階 小型トランス解体エリア (管理区域レベル 3)
環境への影響	なし
PCB 汚染の可能性	人への影響なし
概要 (時刻は頃) (応急措置等)	<p>10:25 ~ 小型トランスの 22 回目の予備洗浄の給液開始 (洗浄液給液量は 108 で設定) (10:30 に小型トランス解体班作業員が現場操作盤で状況確認)</p> <p>10:40 中央制御室液処理班員が小型トランスの給液口から洗浄液がオイルパン型パレット (以下「パレット」という。) に漏洩しているのを中央制御室の I T V モニタで確認。直ちに洗浄液の給液を停止。給液量は 205 と表示 (給液超過分は 97)</p> <p>10:50 運転会社から JESCO へ第 1 報連絡。現場で漏洩状況を確認したところ、パレット内への漏洩量は $1140L \times 1090W \times 35D(mm) = 43.49l$ 約 43 。また、パレット下部の集液パンに数滴の洗浄液の飛散を確認。なお、更に下部の SUS 床面への漏洩等は無かった。給液超過分と漏洩量の差は小型トランス内で吸収</p> <p>11:10 ~ 11:49 漏洩液の回収作業を実施。漏洩液サンプリング実施 (分析結果は 189mg/kg)。エリア内作業環境測定実施 (測定結果は $6.7 \mu g/m^3$)</p> <p>8/24 JESCO & MEPS 合同対応会議開催。原因究明のための検証試験を実施。</p>
事象による影響	8/23 10:40 ~ 8/27 10:00 トランス (大型・車載・小型) の予備洗浄操作中止
発生原因	<p>今回の事象の原因は、現場作業員が現場操作盤 (以下「GOT」(グラフィック・オペレーション・ターミナル)) にて運転状態を確認するために GOT 画面をタッチしたが、誤って「操作可能な表示」に触れてしまい予備洗浄の自動運転が停止したこと、また、GOT を離れる際に画面を確認しなかったこと、この 2 つが重なったことから自動運転の停止に気づかず、給液が継続したため洗浄液がオーバーフローしたものと推定する。その理由は次のとおり、</p> <p>GOT は「状態のみの表示」と「操作可能な表示 (以下「ボタン」)」が同一画面に表示されている。10:30 に作業員が予備洗浄状態を確認するために GOT をタッチしている。これは GOT のスクリーンセーバーを解除して画面を確認するためのもので、操作を目的としたものではない。しかし、このときに誤ってボタンに触れた可能性が高い。</p> <p>漏洩発見時、小型トランスの予備洗浄の自動運転が解除されていた。給液状態のときに自動運転を解除する「開始 - 停止」ボタンが押されると、設定値を超えても給液が継続され、オーバーフローに至る。</p>

再発防止対策	<p>再発防止として、作業員による GOT の誤操作を防止する対策を講じた。</p> <p>GOT のスクリーンセーバーを解除する際のタッチ位置として、解除後にボタンが表示されない部分を押すこととし、全ての GOT でその範囲を明示 (シール貼付) した。</p> <p>GOT の「開始 - 停止」ボタンに触れても自動運転が停止しないようにプログラムを変更した。これは予備洗浄を行う 7 箇所全てに適用した。</p> <p>、 の内容及び「指差し呼称」の再徹底を作業員に教育した。</p>

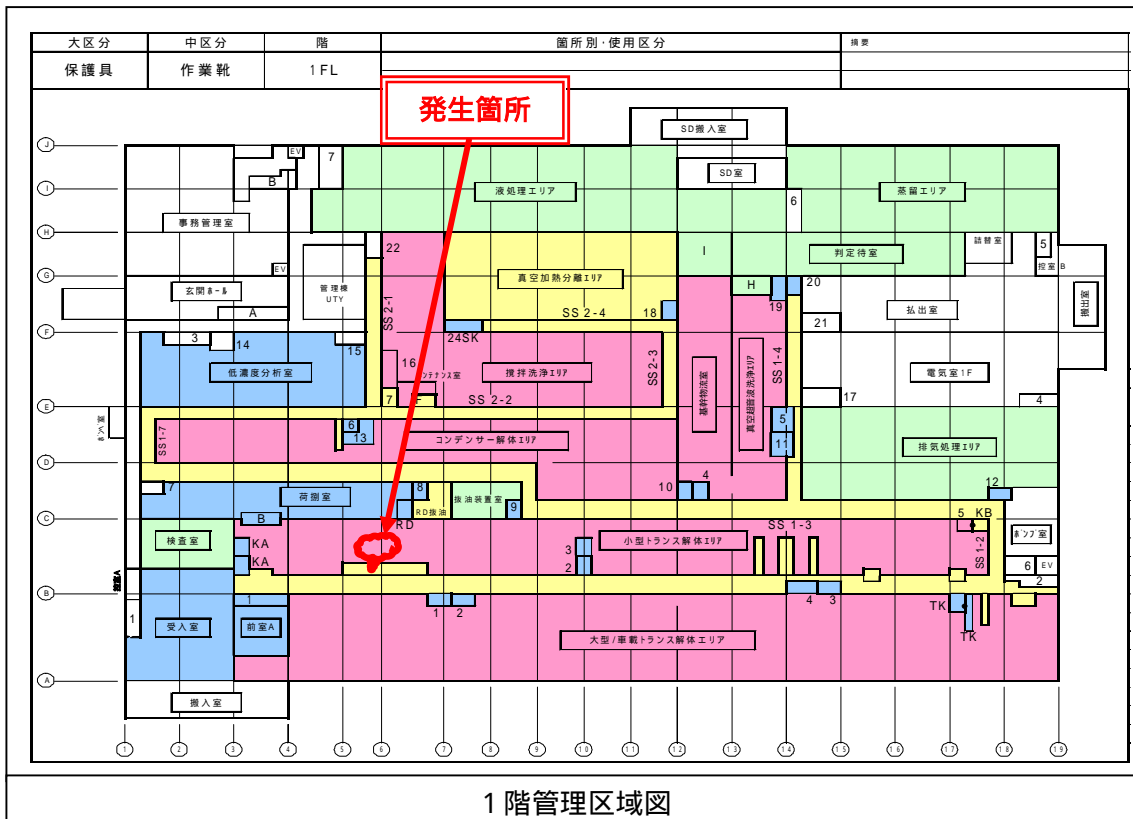
区分
件名	小型トランス予備洗浄における洗浄液の漏洩	
発生日時	平成22年11月14日(日) 13時26分頃	
発生場所	処理棟1階 小型解体エリア 2 抜油・予備洗浄装置(管理区域レベル3)	
環境への影響	なし	
PCB 汚染の可能性	人への影響なし	
概要(時刻は頃) (応急措置等)	<p>11/14 13:10 2 抜油・予備洗浄装置にて抜油した#312 小型トランスに1回目の予備洗浄のため、洗浄液を給液(設定値は117)開始</p> <p>13:26 小型トランス解体班長が小型トランスを設置しているオイルパン内に洗浄液の漏洩を確認。この時点で洗浄液の給液は自動停止していた。</p> <p>13:37 運転会社から JESCO へ第一報連絡</p> <p>13:56 解体班長以下2名で洗浄液の回収とサンプリングを開始</p> <p>14:10 回収作業終了。漏洩量は約2リットル</p> <p>16:10 漏洩液の分析結果判明。PCB濃度は3.13%</p> <p>11/19~20 #312小型トランスの予備洗浄作業(#313小型トランス転倒・漏洩事象の対策の一環として消防及び行政の了解の下で実施)</p>	
事象による影響	~11/22 16:30 小型トランス解体ラインの停止(#313 転倒・漏洩事象の影響のため)	
発生原因	<ul style="list-style-type: none"> 今回の漏洩の原因として、レベル計に不具合があり抜油量が誤って表示された。設定量よりも多く給液されたことが推定される。これらについて検証した。抜油受槽を完全に空にした後、抜油前にサンプリングを実施して比重が既知の小型トランスを用いて抜油を実施することにより、レベル計の健全性を確認した。その結果、レベル計に異常はなかった。給油量は、抜油時のレベル計の指示値(今回は111)に配管容量の6を加えた値としていた。#312 小型トランスの銘板に記載されたトランス油量は100であった。通常、銘板値以上のトランス油が入っていることはないが、#312には銘板値以上のトランス油が入っていたと考えられる。抜油受槽内の液を分析した結果、色 黄色(通常は無色)、PCB濃度 36.3%(通常は50%以上)、比重 1.303(通常は1.5以上)であったこと、また、#312 トランス蓋がボルト締め構造のため開閉可能であることから、トランス保管事業者が鉱油(黄色、比重約0.8)を入れた可能性がある。また、洗浄液を供給する際、設定量に達して給液が停止しても、時間遅れで2程度余分に給液される特性があった。 以上より、今回の原因は、#312 小型トランスにはトランス油が所定の充填量以上(ほぼ満量)入っており、その量に配管容量分(6)と時間遅れ分(2)が余分に給液されたことによってオーバーフローに至ったものと推定する。

再発防止対策	<ul style="list-style-type: none"> 今回の事象から、銘板値以上にトランス油が充填されている小型トランスがあることがわかったので、これを踏まえた対策を講じた。給液量の設定にあたっては、レベル計の値に替えて、「抜油重量を安全側の比重である1.6で換算した液量」と「銘板に記載されたトランス油量」のいずれか小さい方の値を用いることとし、配管容量分の6は加算しない(これにより時間遅れの2分を許容できる)こととした。 1回目の給液時に、液面計を目視で確認することとした。 及び の内容で予備洗浄の作業要領書を改定し、作業員に教育した。 	
水平展開	<ul style="list-style-type: none"> コンデンサは予備洗浄を実施しないため、抜油後に給液することはない。 大型トランスや車載トランスは解体エリアに作業員が入って作業していることから、抜油孔にオーバーフローを監視するためのレベル計を取り付けて給液している。 	
連絡・公表の状況	<ul style="list-style-type: none"> 事象区分の判断: 区分 の1 「(1週間未満)設備の停止を伴わずに修復できたPCB等法令で定める有害な物質の施設内での漏洩」に該当 対外対応: 11/15 10:45~ 胆振総合振興局、室蘭市及び室蘭労基署に連絡 11/16 14:15~15:50、11/22 9:00~11:00 胆振総合振興局及び室蘭市の立入検査 報告・公表: 「通報連絡・公表の取扱い」に基づく報告として、12/10に報告書を北海道及び室蘭市に提出し、PCB処理情報センターに配備した。

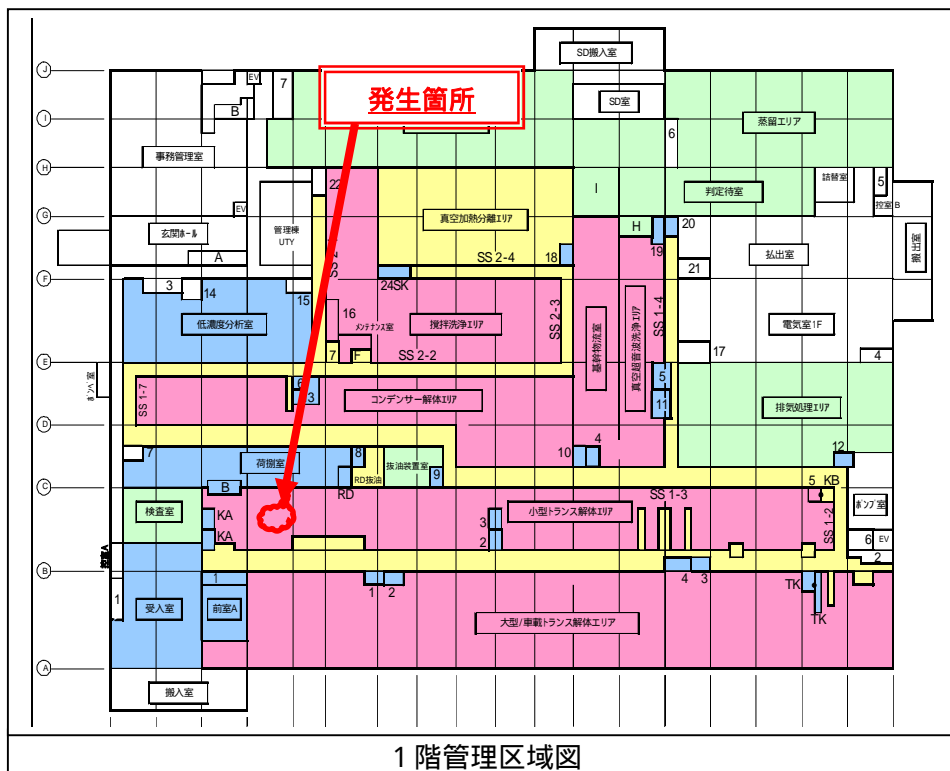
1階管理区域図

区分
件名	小型トランス転倒によるトランス油の漏洩
発生日時	平成 22 年 11 月 16 日(火) 9 時 20 分頃
発生場所	処理棟 1 階 小型トランス解体エリア 穿孔装置コロコン (管理区域レベル 3)
環境への影響	なし
PCB 汚染の可能性	人への影響なし
概要 (時刻は頃) (応急措置等)	<p>・11/14 に発生した小型トランスからの洗浄液漏洩事象の原因調査の一環として、小型トランスの抜油による重量計及びレベル計の確認作業を実施</p> <p>11/16 9:10~9:20 313 小型トランスを搬送用トレイに載せ、穿孔作業を実施</p> <p>9:20 313 トランスを 3 抜油・予備洗浄装置に移動するため、穿孔装置コロコンからトラバーサ(電動台車) A 号機への搬送操作を開始</p> <p>9:21 コロコンとトラバーサ A の乗継箇所、313 トランスが穿孔装置側に転倒。転倒を確認した作業員が直ちに搬送操作を停止。転倒時にプッシング及び油面計が破損。穿孔した抜油孔と破損箇所からトランス油が漏洩。</p> <p>9:30~16:00 漏洩液の回収作業に先立ち、抜油孔と破損箇所をアルミテープで養生。6 名/チームによる作業チームで 1 時間毎に交替し吸着マットによる漏洩液回収作業を実施。漏洩範囲は約 85m²。作業環境測定結果：午前 3.76、午後 5.6 μg/m³、小型トランス解体エリアからの排気を含む排気第 2 系統のオンラインモニタリング値：1.25~1.86 μg/m³ で通常の範囲内であった。</p> <p>11/17 313 トランス重量測定(280kg)。受入時重量(482kg)との差と液比重(1.554)から漏洩量は $202 \div 1.554 = 130$ と判明。なお、トランス内残液は 8.4</p>
事象による影響	発生後~11/22 16:30 小型トランス解体エリアにおける危険物作業の制限
発生原因	<ul style="list-style-type: none"> 穿孔装置コロコンとトラバーサ A の間には、トラバーサの移動に支障がないよう約 30 cm のすき間があった。 313 トランスを抜油する予定であった 3 抜油・予備洗浄装置は、作業員が作業スペースからグローブボックス作業によって抜油管を挿入する方式であるため、小型トランスを作業スペース側にずらして搬送用トレイに載せていた。 搬送用トレイの重心が偏っていたため、トラバーサに乗り移る際に搬送用トレイの後部がすき間に入り込み、トランスが穿孔装置側に傾きバランスを崩して転倒した。

再発防止対策	<p>小型トランスを搬送用トレイに載せる際は、乗継部で転倒しない範囲(原則中心部)に載せることとした。また、移動中などに小型トランスの位置がずれないようにするため、ズレ防止機構のついた搬送用トレイを必ず用いることとした。</p> <p>3 抜油・予備洗浄装置を用いる小型トランスは、中心部からずらして載せる必要があることから、乗継部で転倒しない範囲に重心を設定する専用のズレ防止機構付き搬送用トレイを製作することとし、それまでの間、3 抜油・予備洗浄装置の使用を停止した。専用のズレ防止機構付き搬送用トレイは 12 月中に完成予定。</p> <p>、の内容で作業要領書を改定し、作業員に教育した。(11/22 までに完了)</p> <p>搬送用トレイの端から重心の位置までの距離が、乗継部のすき間以上にあれば転倒することはないが、念のため、乗継部にトレイ落下防止用のチャンネルを設置した。本工事は 11/20 に実施し、11/22 に消防による完成検査を受検した。</p>
水平展開	・PCB 廃棄物を穿孔後に搬送用トレイに載せて移動する工程は他にない。
連絡・公表の状況	<p>・事象区分の判断：区分 の 1 「(1 週間未満の) 設備の停止を伴わずに修復できた PCB 等法令で定める有害な物質の施設内での漏洩」に該当。</p> <p>・対外対応：11/16 9:38~胆振総合振興局環境生活課、市環境課、市消防本部予防課にそれぞれ電話連絡(通報連絡第 1 報)</p> <p>10:50~11:45 消防本部予防課による立入調査。11:38 原因究明及び対策実施までの間、小型トランス解体エリアにおける危険物取扱作業の制限命令発令</p> <p>11/22 9:00~10:30 消防本部予防課による完成検査</p> <p>16:00 JESCO から原因究明と対策実施の報告書提出 16:30 制限命令解除</p> <p>・11/16 14:15~15:50, 11/22 9:00~11:00 胆振総合振興局及び室蘭市の立入検査</p> <p>・報告・公表：「通報連絡・公表の取扱い」に基づく報告として、12/10 に報告書を北海道及び室蘭市に提出し、PCB 処理情報センターに配備した。</p>
