トラブル事象等について

平成 23 年 3 月に発生したトラブル事象について (1 / 2)

平成 23 年 3 月に発生したトラブル事象について (2 / 2)

平成 23 年 5 月に発生したトラブル事象について (1 / 1)

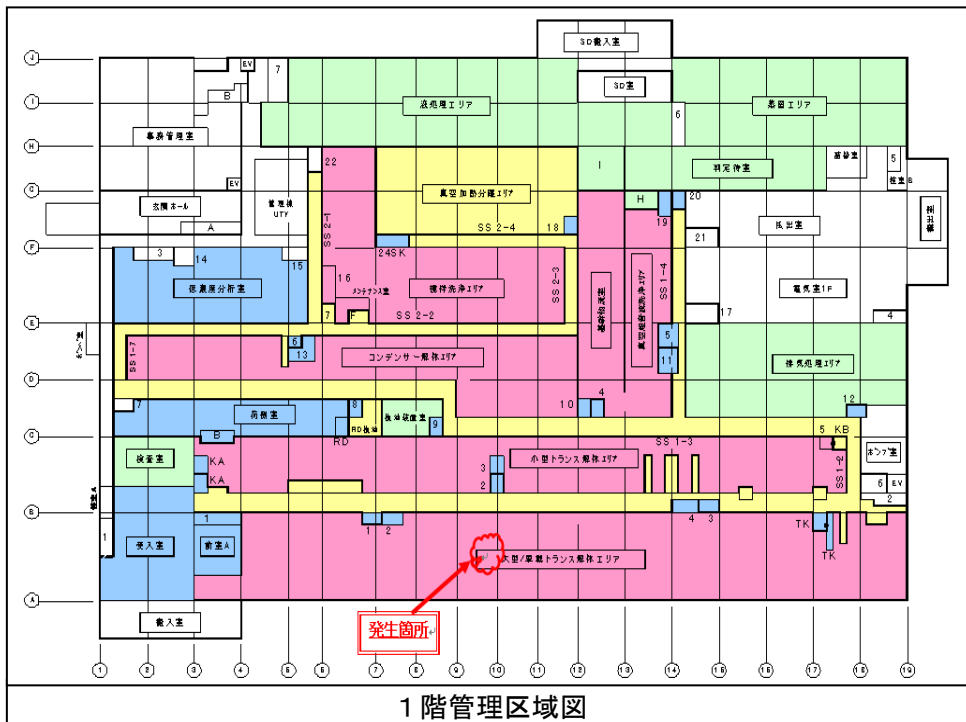
トランス内圧力確認試験

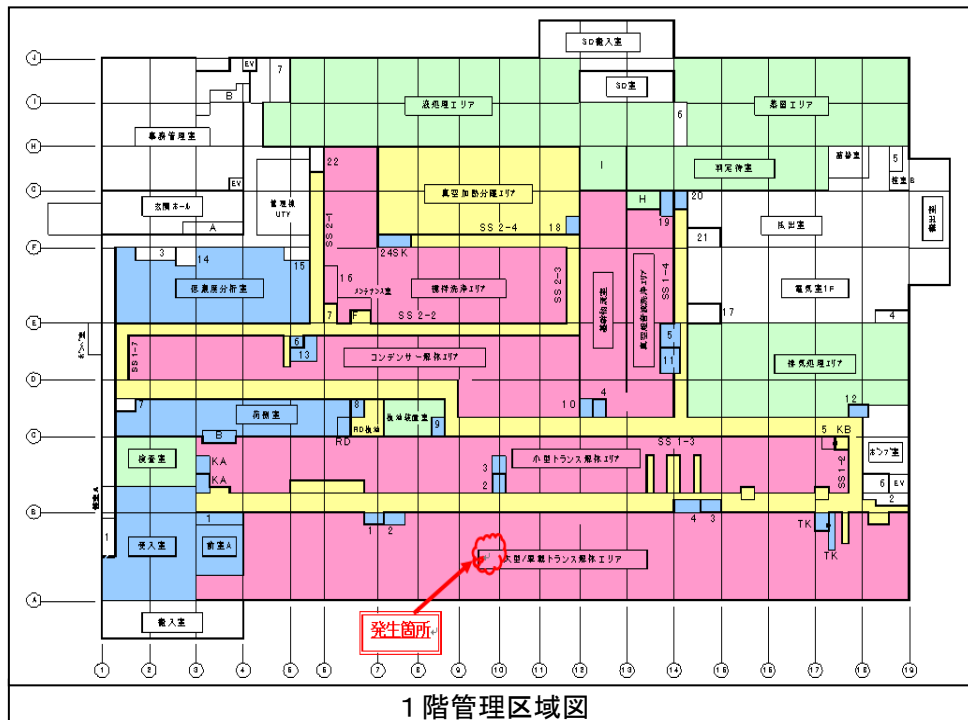
発生原因	<ul style="list-style-type: none"> ・ 漏洩したトランスは受入時の外観検査で異常がなく、14 回目の予備洗浄までは正常に実施されていた。また、油面計を外したところ、油面計のガラスを抑えているパッキンが劣化しており、パッキンとガラスの間にすき間があった。このすき間に蒸発したトランス油が入り込み、劣化して固化したことにより、パッキンのすき間をふさいでいたものと考えられる。予備洗浄が進むにつれてすき間をふさいでいた固化物が洗浄油により溶解・除去され、すき間が復活したことにより漏洩に至ったものと推定する。 ・ すき間が生じていた理由は、パッキンの材質が不適切(シリコン系と推定)であったためである。アクリルゴムを使用した場合はこのような劣化は生じない。 	
再発防止対策	<ul style="list-style-type: none"> ・ 今回の事象は予備洗浄が進行した段階で漏洩が発生した。このような状況に対応するため、パッキンの劣化を前提に対策を講じる。 ・ トランス胴体部に取り付けられている板状油面計部分をビニールシートで覆い、その上からアルミテープを貼り付け、漏れ防止を図る。この対策は、受入検査時に実施する。 ・ 上記内容で作業要領書を改定し、関係者に教育した。 	
水平展開	<ul style="list-style-type: none"> ・ 車載トランスは仕様が明確であり、パッキンの材質に必ずアクリルゴムを使用しているため、本対策は不要。従って、上記対策は大型トランスと小型トランスに対して適用する。 	
連絡・公表の状況	<ul style="list-style-type: none"> ・ 事象区分の判断: 区分Ⅳの2「0.5mg/kg を超える PCB を含む油のオイルパン内の漏洩」に該当 ・ 対外対応: 5/16 9:33~10:19 胆振・環境生活課、室蘭市環境課、消防本部予防課及びJESCO本社に電話第一報連絡(併せて、劣化廃棄物起因事象として区分Ⅳの除外対象となるかどうかを行政当局にご相談)。 10:12 室蘭市環境課より、除外対象外であり区分Ⅳにて報告するよう連絡あり。 10:25 PCB濃度が1%を超える油(特定化学物質に該当)の漏洩のため、室蘭労働基準監督署に電話第一報連絡。 13:00 道・胆振・市・消防に通報連絡票を発信、14:35に予備洗浄の再開の了解を受信。 ・ 報告・公表:「通報連絡・公表の取扱い」に基づく報告として、6/10 に報告書を北海道及び室蘭市に提出し、PCB処理情報センターに配備した。

油面計の養生状況
