トラブル事象等について

1. 前回監視円卓会議以降 11 月末までに発生したトラブル事象

平成 21 年 11 月に発生したトラブル事象 (1 / 1)

平成 21 年 6 月に発生したトラブル事象 (1 / 1)

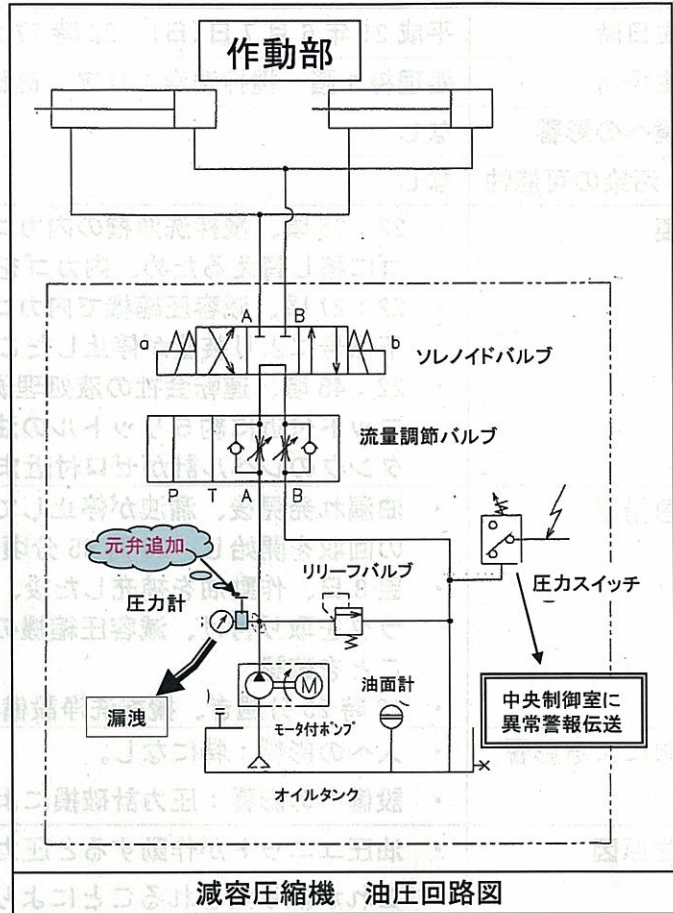
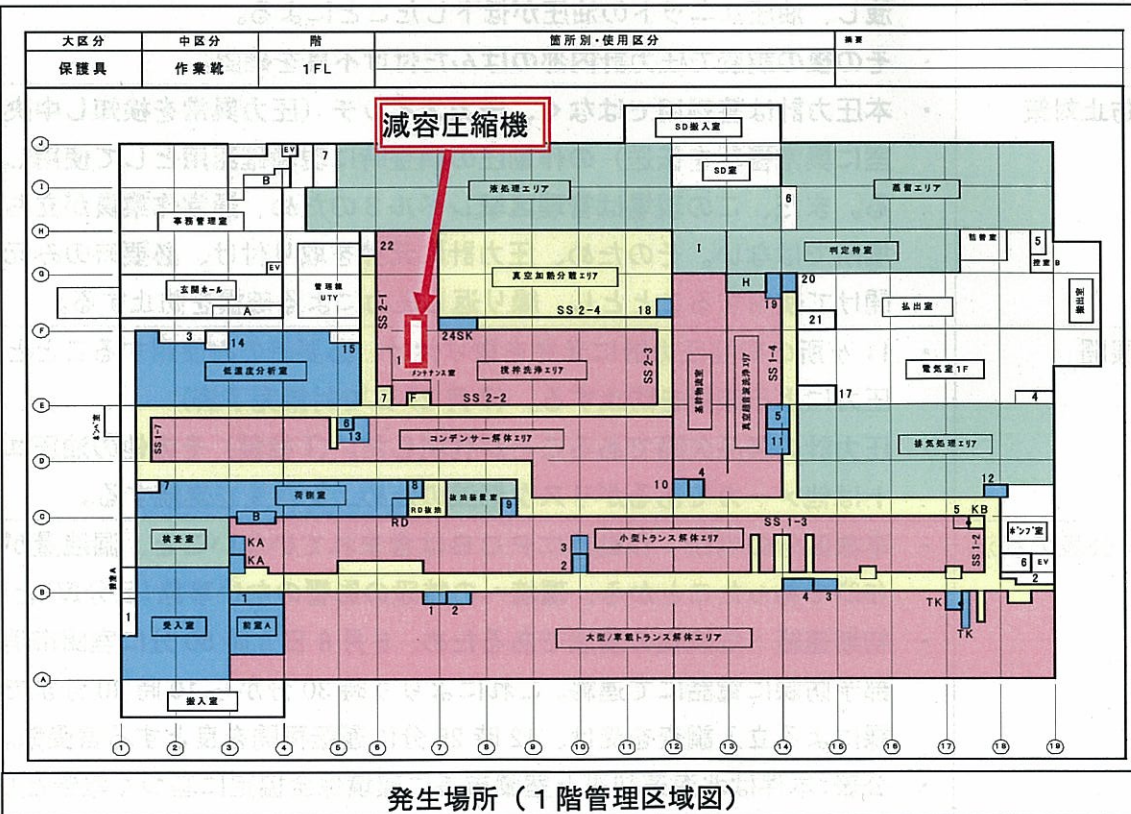
区分Ⅳ
件名	攪拌洗浄装置 減容圧縮機 油圧ユニットからの作動油の漏洩	
発生日時	平成 21 年 6 月 7 日(日) 22 時 27 分頃	
発生場所	処理棟 1 階 攪拌洗浄エリア 遮蔽フード内(管理区域レベル 3)	
環境への影響	なし	
PCB 汚染の可能性	なし	
概要	<ul style="list-style-type: none"> ・ 22 : 25 頃、攪拌洗浄槽の内カゴに入った洗浄済の紙素子を真空加熱用カゴに移し替えるため、内カゴをクレーンで減容圧縮機まで自動搬送。 ・ 22 : 27 頃、減容圧縮機で内カゴを持ち上げた際、油圧ユニットの圧力低下信号により装置が停止したことを中央制御室で確認。 ・ 22 : 45 頃、運転会社の液処理班員 2 名が攪拌洗浄エリアに入り、油圧ユニット付近に約 5 リットルの油漏れを発見。また、油圧ユニットオイルタンクのレベル計がゼロ付近まで低下していることを確認。 	
応急措置	<ul style="list-style-type: none"> ・ 油漏れ発見後、漏洩が停止していることを確認した上で漏洩した作動油の回収を開始し、23 時 45 分頃回収を終了。 ・ 翌 8 日、作動油を補充した後、10 時頃より、圧力計を取り外して閉止プラグを取り付け、減容圧縮機の確認運転を実施し、作動油の漏洩がないことを確認。 ・ 12 時 25 分過ぎ、攪拌洗浄設備の運転を再開。 	
事象による影響	<ul style="list-style-type: none"> ・ 人への影響：特になし。 ・ 設備への影響：圧力計破損により新品と交換。 	
発生原因	<ul style="list-style-type: none"> ・ 油圧ユニットが作動すると圧力計に圧力(定格圧力 3.5MPa)がかかり、これが繰り返されることにより、圧力計内の配管が破損して作動油が漏洩し、油圧ユニットの油圧が低下したことによる。 ・ その後の調査で圧力計内部のはんだ付け不良を確認。 	
再発防止対策	<ul style="list-style-type: none"> ・ 本圧力計は警報用ではなく、圧力スイッチ(圧力異常を検知し中央制御室に異常警報を伝送)の作動圧の調整時に現場確認用として使用している。また、この現場は管理区域レベル 3 のため、通常作業員が立ち入る場所ではない。そのため、圧力計に元弁を取り付け、必要時のみ元弁を開けて使用することとし、繰り返し圧力による破損を防止する。

水平展開	<ul style="list-style-type: none"> ・ 11ヶ所の同型圧力計に元弁を取り付け、必要時のみ使用することとし、圧力による破損を防止する。(7月27日で対策完了済) ・ 圧力計の製品欠陥であることが判明した。(T社製)その他の油圧ユニットは他メーカーであるがリスク低減のため上記対策を継続する。 	
連絡・公表の状況	<ul style="list-style-type: none"> ・ 事象区分の判断：作動油に PCB は含まれていないこと、漏洩量が少量(5ℓ)であったことから、環境への特段の影響のない事象(区分Ⅳ)と判断 ・ 初期連絡：危険物の漏洩であるため、6月8日8時50分に室蘭市消防本部予防課に電話にて連絡。これにより9時30分から10時40分まで予防課による立入調査を受け、12時25分に運転再開を良とする旨受領。 ・ 公表：本件は北海道知事と室蘭市長に環境保全協定に基づく報告として7月10日に報告書を提出。同日、報告書を PCB 処理情報センターに配備。
