トラブル事象等について

1. 前回監視円卓会議以降のトラブル事象について

## 平成28年12月に発生したトラブル事象について(1/1)

平成 29 年 1 月に発生したトラブル事象について (1 / 1)

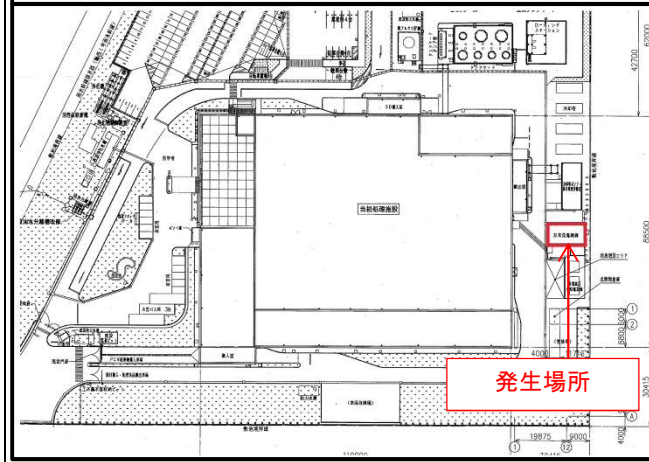
<p>当初処理施設建屋配置図</p>

区分Ⅳ
件名	非常用発電機室メンテナンス用扉による左手指3本の打撲	
発生日時	平成28年12月6日(火) 9時36分頃	
発生場所	当初処理施設 非常発電機棟 非常用発電機室 メンテナンス用扉(管理区域外)	
環境への影響	なし	
PCB汚染の可能性	なし	
概要(時刻は頃) (応急措置等)	<p><b>【概要】</b></p> <p>当初処理施設の非常用発電機(ガスタービン方式、出力:3000KVA)は停電発生と同時に起動し、約40秒後に電源が確立して安全停止に必要な機器や設備(反応槽、冷却ポンプ、計装用空気設備、消火設備等)とPCB漏洩を防止するための設備(排気ポンプ、外部冷却ファン、モニタリング設備等)に対し、電源を供給する設計となっている。なお非常用発電機は他に増設処理施設に1基を有している。</p> <p>今回の事象は、運転会社である室蘭環境プラントサービス(株)(略称「MEPS」)が実施する非常用発電機の月例試運転作業に従事していた3名の男性作業員のうち1名(61歳、設備保全グループの設備担当係長で、MEPS入社後の経験年数は6年7か月)が負傷したもので、当該作業員へのPCB等の接触はなかった。</p> <p>非常用発電機の運転停止後、冷却用排風機の運転中に、非常用発電機室内の油漏れを点検するためメンテナンス用扉(左右観音開き)の左側を開け、その後、右側の扉を開けて内部を覗いた際に左側の扉が突然閉まり、フレームに触っていた左手の中指・薬指・小指の中手指節間関節(付け根側)と近位指節間関節(付け根側の次の関節)の間を挟み、打撲したものである。</p> <p><b>【時系列】(時刻は頃)</b></p> <p>12/6(火)</p> <p>9:10 非常発電機棟に作業員3名が集合し、試運転要領書により危険予知活動を実施後、作業を開始。</p> <p>9:25~34 非常用発電機運転。</p> <p>9:36 被災者Aが運転停止後内部を目視確認していたところ、左側の扉が突然閉まり、左手の中指・薬指・小指を挟んだ。</p> <p>9:55 被災後、しばらくの間大きな痛みがなかったが、手の腫れが気になり、上司である設備保全グループの担当課長にPHSで連絡。</p> <p>9:57 担当課長が被災者の状況を確認後、病院での治療が必要と判断したことから運転部長他関係者に報告。運転部長が被災者に同行し、社有車で日鋼記念病院に搬送。</p> <p>10:00 JESCOに状況報告。</p> <p>11:30 日鋼記念病院にて診察開始。レントゲン撮影等の検査を実施。</p> <p>14:00 検査の結果、骨等に異常はなく、打撲と診断。通院の必要はなく、塗り薬と痛み止めを処方された後、治療を終えて病院から帰着。</p>

原因究明状況:12/15 関係者を集めて現場作業の再現試験。排風機運転中は室内が負圧になり、空気の吸い込まれにより扉が閉まることを確認した。

再発防止対策:  
 1/10 点検のため開閉するメンテナンス用扉に閉防止の固定用チェーンを取付けた。

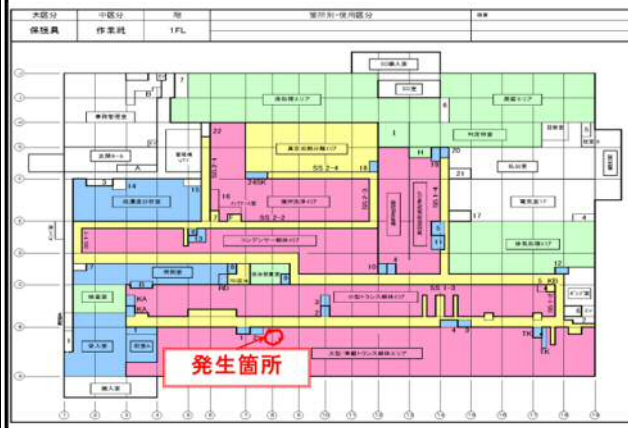
<b>件名</b> 抜油管逆洗浄中の洗浄液の漏洩		
<b>図・写真</b>		
<p>当初処理施設 1F 管理区域図</p>

区分Ⅳ
件名	抜油管逆洗浄中の洗浄液の漏洩	
発生日時	平成 29 年 1 月 20 日(金) 14 時 54 分頃	
発生場所	当初処理施設 1 階 大型／車載トランス解体エリア (管理区域レベル3)	
環境への影響	なし	
PCB 汚染の可能性	漏洩発見から拭き取り作業完了まで作業員への接液はなく、人への影響はなかった。	
概要(時刻は頃) (応急措置等)	<p><b>【概要】</b></p> <p>No.2 抜油・予備洗浄装置は主として車載トランスの抜油とその後の気密試験及び予備洗浄作業を実施する装置である。車載トランスは、本体と付属のラジエーター部分(本体と別室)の抜油を実施後、気密試験で車載トランス内が密閉されていることを確認し、気密試験合格後に車載トランス内を予備洗浄する工程としている。</p> <p>抜油時はステンレス製の抜油管をラジエーター部分に穿孔した孔に差し込み、内部のトランス油を吸引する。また抜油管には抜油状況を目視確認するためのサイトグラスが付いている。</p> <p>今回の事象はラジエーター部分の抜油後、配管内の残液回収時に詰まりが発生し、詰まりを除去するための逆洗浄(配管内の詰りを解消するため、抜油と反対方向に洗浄液 5 リットルを流すこと)を実施した際に、抜油管から洗浄液が噴出したものである。</p> <p><b>【時系列】(時刻は頃)</b></p> <p>1/20(金) 10:00 車載トランス TM-9 型を搬入室で受入れ、No.2 抜油・予備洗浄装置に設置。本体抜油(11:38~12:21)終了後、13:22 ラジエーター抜油開始。</p> <p>14:00 エリア内の解体作業員が抜油管のサイトグラスを確認したところ液が流れていなかったことから、抜油管を抜いて残液回収作業(抜油管内のエア吸引)を開始。</p> <p>14:07 中央制御室にて抜油管が詰まった時に表示される「逆洗浄」の指示が運転支援ガイドに出たため、液処置班員は洗浄液5リットルによる逆洗浄を実施。(現場連絡なし)</p> <p>14:13 逆洗浄後の残液回収作業終了により、中央制御室運転員及びエリア内の解体班員が抜油作業完了を確認。(このとき、解体班員は逆洗浄実施を知らなかった。)</p> <p>14:54 作業スペースの解体班員が長靴置場前の床に敷いている帯電防止マットが濡れていることをガラス窓越しに発見。エリア内作業員に確認を指示し、解体班長に連絡。</p> <p>15:13 MEPS から JESCO に連絡。漏洩液が油である報告を受けたことから、現場に急行。</p> <p>15:25 作業スペースから漏洩箇所を目視し、漏洩範囲が 1m<sup>2</sup> 以上であることを確認。</p> <p>15:30 漏洩箇所付近の作業環境測定を開始。漏洩液サンプリングを実施、約 1cc を採取。</p> <p>16:21~17:00 漏洩範囲を特定し、液のふき取り清掃を実施。(吸着マット 12 枚で回収)。</p> <p>17:30 漏洩液 PCB 濃度:参考値で 3.9%。20:00 作業環境測定結果:12.9 μg/m<sup>3</sup> と判明。</p> <p>1/21(土) 9:30~10:30 漏洩範囲の SUS 壁及び SUS 床を除染し、帯電防止マットを交換。</p>

事象による影響 (安全への配慮)	<ul style="list-style-type: none"> <li>漏洩箇所の特定のため周囲を確認したが配管に亀裂やしみ箇所などの異常はなかった。装置の配管は高 PCB 濃度のトランス油を扱うことからフランジ 1 箇所を除いて溶接接続となっているが、フランジ箇所にもしみ・漏れはなかった。その後、抜油管の出側方向の SUS 壁が濡れていることを発見し、抜油管からの噴出であることを確認した。</li> <li>漏洩した洗浄液は抜油管から噴出して、遮蔽フード内の壁に当たり壁伝いに垂れ、SUS 床及び軍足歩行用の帯電防止マット上に広がっていた。漏洩範囲は 1.0m × 1.5m 程度。</li> <li>液だまりの厚みはほとんどなく、分析用として 1cc 程度しか回収できなかった。PCB 濃度は少量のため参考値扱いであるが 3.9% であった。これは抜油したトランス油(PCB 濃度約 50%)と逆洗浄に用いた洗浄液(PCB 濃度 4.93mg/kg)が混合したためと推定される。</li> <li>漏洩発見から拭き取り作業完了まで作業員への接液はなく、逆洗浄開始から漏洩液回収まで当該箇所のオンラインモニタリング測定結果は最大で 3.23 μg/m<sup>3</sup> で通常と変わらない値(2~6 μg/m<sup>3</sup>)であったが、漏洩箇所付近の作業環境測定結果で 12.9 μg/m<sup>3</sup> と高めの値が出た。確認・ふき取り作業時は化学防護服及びエアメットを着用しており、人への影響はなかったものと判断する。</li> </ul>	
発生原因	<ul style="list-style-type: none"> <li>ラジエーター抜油終了後、抜油管内の残液を回収するため、解体作業員は抜油管を装置西側に立てかけて置いた。手元のバルブは抜油完了信号が出るまでエアを吸引させる必要があり、開けていた。エア吸引開始後、作業員は別の作業のためその場を離れたが、配管詰まりが発生し逆洗浄の指示が中央制御室に表示された。</li> <li>中央制御室の液処理班員が表示を見て逆洗浄を実施したところ、抜油管より西壁側に洗浄液が噴出し、壁を伝って床面に漏洩したと推定する。</li> <li>作業要領書には逆洗浄前の中央制御室から現場への連絡は記載されておらず、班員同士の運用で連絡がなされていた。今回の逆洗浄実施前には現場への連絡がなかった。</li> </ul>

再発防止対策	<ul style="list-style-type: none"> <li>ハード面の対策: 抜油管逆洗浄時の洗浄液の漏洩防止措置として、200リットルドラム缶の上蓋に抜油管を収納するための孔を開け、現場に配備した。</li> <li>ソフト面の対策: 「逆洗浄における現場と中央制御室の連絡方法」及び「抜油後に抜油管を抜く際の作業環境悪化防止のための拭取り・清掃の実施と、その後の抜油管のドラム缶への収納」について作業要領書に記載し、関係者に教育を実施した。</li> <li>上記の内容を1/24(火)の作業開始前までに実施し、9:15より抜油作業を再開した。</li> </ul>
水平展開	<ul style="list-style-type: none"> <li>小型トランス解体エリア及び特殊品解体エリアの逆洗浄実施の可能性がある抜油管について、ドラム缶又は鞘管等で逆洗浄時の漏洩防止措置がなされていることを確認した。</li> </ul>
連絡・公表の状況	<p>【事象区分の判断】          通達連絡・公表基準に基づく、区分Ⅳ(設備の停止を伴わずに修復できたPCB等法令で定める有害な物質の施設内での漏洩)に該当。</p> <p>【対外対応】          1/20 15:30~15:58 消防本部・予防課、胆振・環境生活課、室蘭市・環境課、道庁・循環型社会推進課、JESCO本社に電話第一報連絡。          16:40~17:40 消防本部・予防課2名による立入調査。          1/23 14:15~15:55 胆振・2名及び室蘭市・2名による環境保全協定に基づく立入検査。関係者への教育後の抜油再開について了解された。          1/24 15:45 濃度1%超のPCB(特定化学物質に該当)を取り扱ったことから、室蘭労働基準監督署に事象概要を報告。</p> <p>【報告・公表】「通報連絡・公表の取扱い」に基づく報告として、2/10に報告書を北海道及び室蘭市に提出し、PCB処理情報センターに配備した。</p>
