事故報告書

東京 PCB 廃棄物処理施設からの微量の PCB を含む
排気の排出事故について

平成 18 年 6 月 2 日

日本環境安全事業株式会社

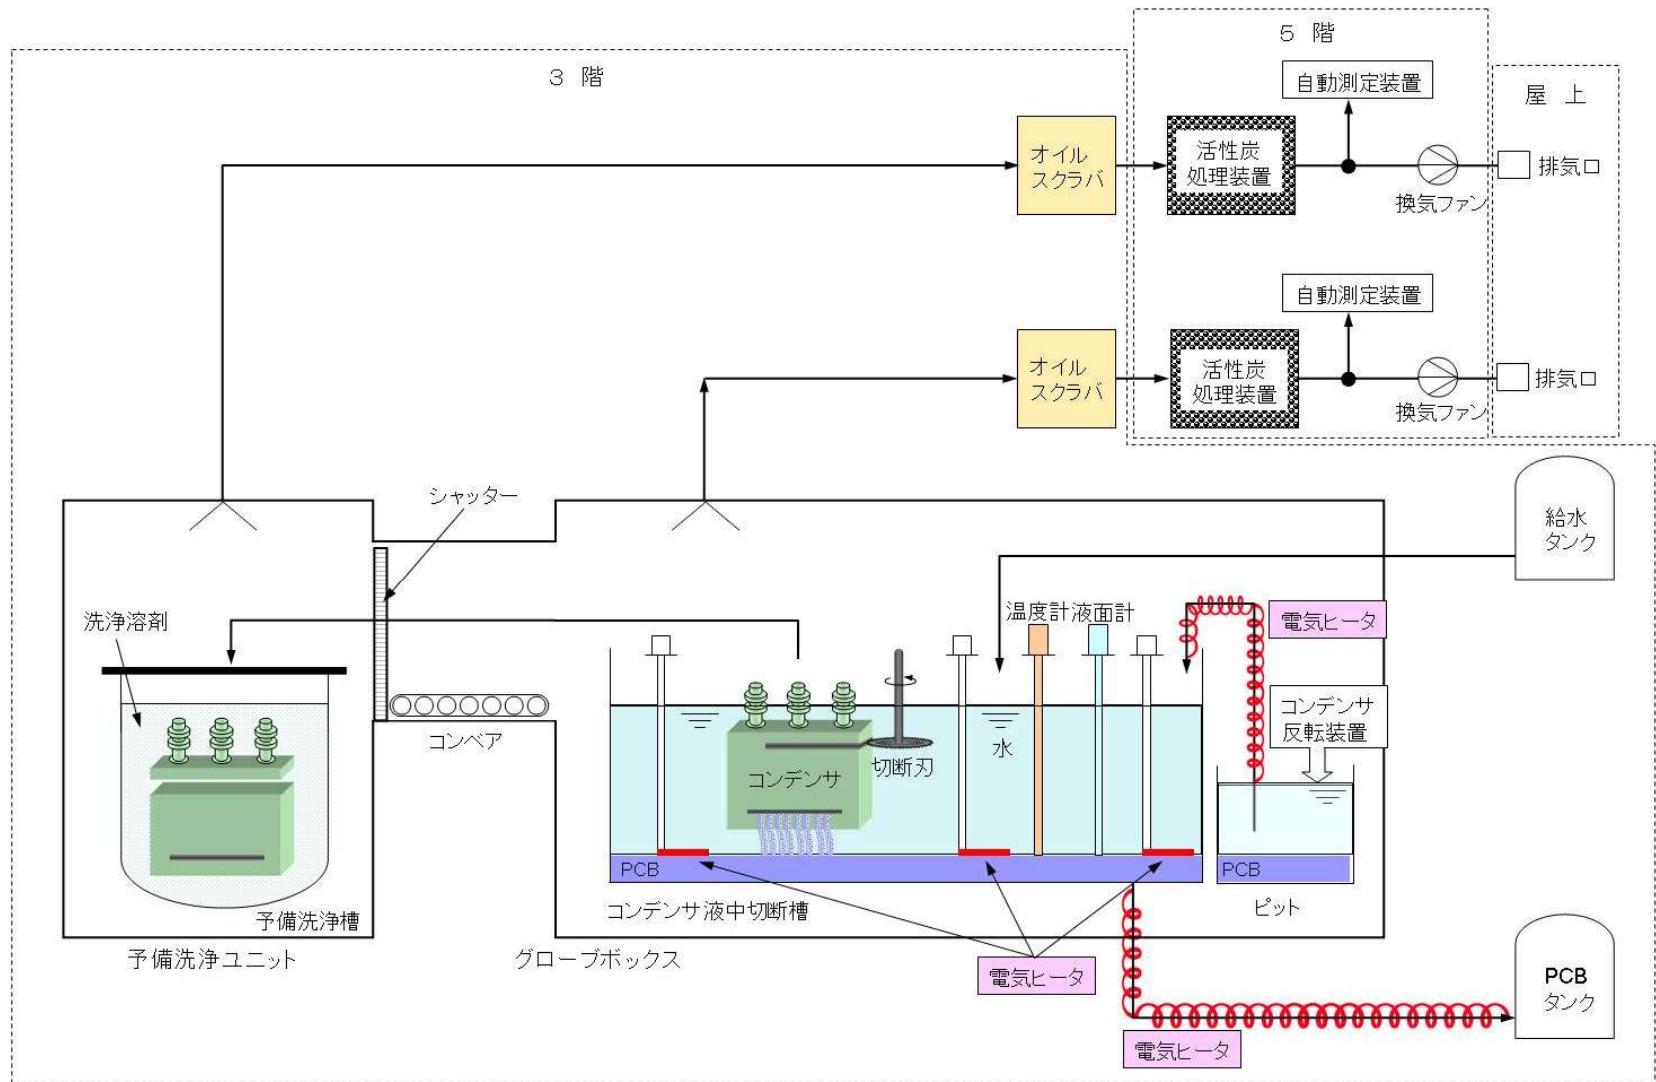
また、グローブボックスと予備洗浄ユニットは、気密性が十分でないシャッターで区切られていたため、コンデンサ液中切断槽から気化したPCBがグローブボックスに充满して、シャッターの隙間から予備洗浄ユニット内に漏れ込んだため、予備洗浄ユニット系の排気口からもPCBを含む排気が排出されました。
