【プラズマ溶融分解炉で溶融缶破裂による送気用蛇腹ホースの焼損】

資料 4-4-1  
(第 54 回 監視円卓会議)

【攪拌洗浄設備 定期点検期間中における第12槽床面に洗浄剤の漏洩】

【攪拌洗浄設備 第 1 槽レベル計接続部から床面に洗浄剤の漏洩】

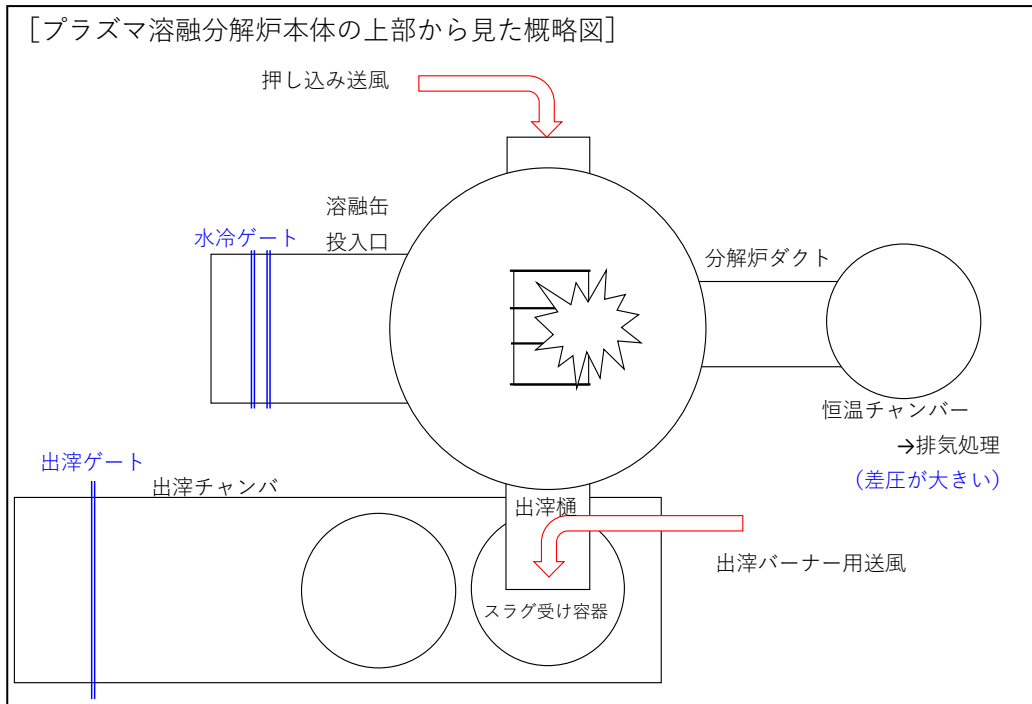
| 事象概要 | 発生原因 | 再発防止対策 |
|---|--|--|
| <p>・ 2 系プラズマ溶融分解炉（以下、2 系炉）に溶融缶（固体不燃物<sup>※1</sup> 200L ドラム缶）を投入後、当該溶融缶が破裂し、溶融缶の破裂に伴い炉内に溜まっていた高温の溶融スラグが飛散し、その一部が 2 本の送気用蛇腹ホースに入り込み、蛇腹ホースが焼損した。<br/>（位置関係は「プラズマ溶融分解炉本体の上部から見た概略図」、焼損後の状況は写真「焼損した蛇腹ホース落下後の作業場」参照）</p> <p>・ 事象発生時に炉内確認用 ITV カメラ画面上にて当該溶融缶が破裂したのを室蘭環境プラントサービス（以下 MEPS）作業員が確認。同時に 2 系炉内圧の HH 警報及び減温塔出口温度の HH 警報が発報しインターロックにより 2 系炉が自動停止した。</p> <p>・ ただちに、MEPS 作業員がプラズマ分解炉室に急行し、2 系炉の出滓バーナー用送風機（送気用）蛇腹ホースが焼損し床面に落下してくすぶっているのを発見し消火器で消火活動を行った。</p> <p>・ その後 2 系炉の周囲の目視点検で押し込み送風機用蛇腹ホースの焼損、出滓口傾動蛇腹腹部、出滓チャンパデッキ上点検口蓋、炉頂測温点検口の変形を確認した。</p> <p>※1：破裂した溶融缶の内容物は汚泥等</p> | <p>破裂直前まで溶融分解炉内の温度や圧力等の炉内環境に異常はなく、消防や設備メーカーの確認より、破裂の原因は溶融缶の内容物によるものとされた。また、今回破裂した溶融缶と同じ搬入容器から採取した汚泥の分析結果から、爆発性物質は確認されなかったこと、及び詰替前の缶内に水分が確認されており、汚泥中の水分が遊離水<sup>※2</sup>が存在していたことから、今回の破裂は炉投入後、溶融缶内に 1400℃以上の溶融スラグが入り、溶融缶内の水分が缶内で瞬間的に蒸発し、缶内圧上昇が生じたことによるものである。</p> <p>【ソフト的要因】</p> <p>① 搬入物情報が記載されている機器調査票とは別に JESCO 営業担当課から水分があるとの情報を受けていたが、JESCO と MEPS の運転担当がその情報を見落とし、「固体不燃物(200L ドラム缶、吸収材無)」で処理することで事前調整してしまった。なお、水分があるものは「液体不燃物(27L ペール缶、吸収材有)」としている。</p> <p>② 詰替前処理作業時、水分を確認し、事前情報と異なる場合は見直しを行う作業手順となっているが、作業要領書に不十分な点があり、今回は事前調整通り「固体不燃物」で詰替を行ってしまった。さらに、情報伝達が無のまま、通常の「固体不燃物」として溶融作業計画が策定された。</p> <p>【ハード的要因】</p> <p>③ 焼損したホースが可燃性（ポリエステル製）のホースであった。</p> <p>※2：土壌や吸収材等に吸収されていない水</p> | <p>再発防止対策</p> <p>① 搬入される PCB 汚染物の情報の充実<br/>保管事業者にもその他汚染物(汚泥を含む)について「WDS(廃棄物データシート)」の提出を要請。対応できない保管事業者については、JESCO 作成の「その他汚染物情報シート」の提出を要請。必要な事前情報を上記シートにより確認することを徹底する。</p> <p>②-1 業務フローの見直し<br/>搬入計画段階、詰替作業段階、溶融作業計画段階の各段階で、当初の計画(原因①での事前調整)を基に確認はしていたが、その確認結果を明示的に次の段階の担当に引き継げるフローになっていなかったため、各段階で確認した情報を書類に落とし込み次の段階に引き継ぐ業務フローに見直し、チェック機能を強化した。</p> <p>②-2 作業要領書の見直し及び教育の実施<br/>具体的な処理物(例：濡れている汚泥)毎に詰替の量などを示した表を詳細なものに見直し、作業要領書に反映・見直しを実施。見直し内容及び液体廃棄物処理の危険性についての教育を実施した。</p> <p>③ 設備面での措置<br/>・ 蛇腹ホースを、難燃性のホース(特殊コーティングガラスクロス製)に変更した。(写真「難燃性ホースへの変更」参照)<br/>・ 飛散した高温スラグ、溶損したホースが周囲に飛散しないよう、飛散防止カバーを設置した。(写真「飛散防止カバーの設置」参照)<br/>その他 通報連絡体制の見直し及び緊急時通報についての教育を実施した。</p> <p>水平展開<br/>・ 1 系炉についても 2 系炉と同様に設備面での措置(難燃性ホースへの交換及び飛散防止カバーの設置)を実施した。</p> |

[焼損した蛇腹ホース落下後の作業場]

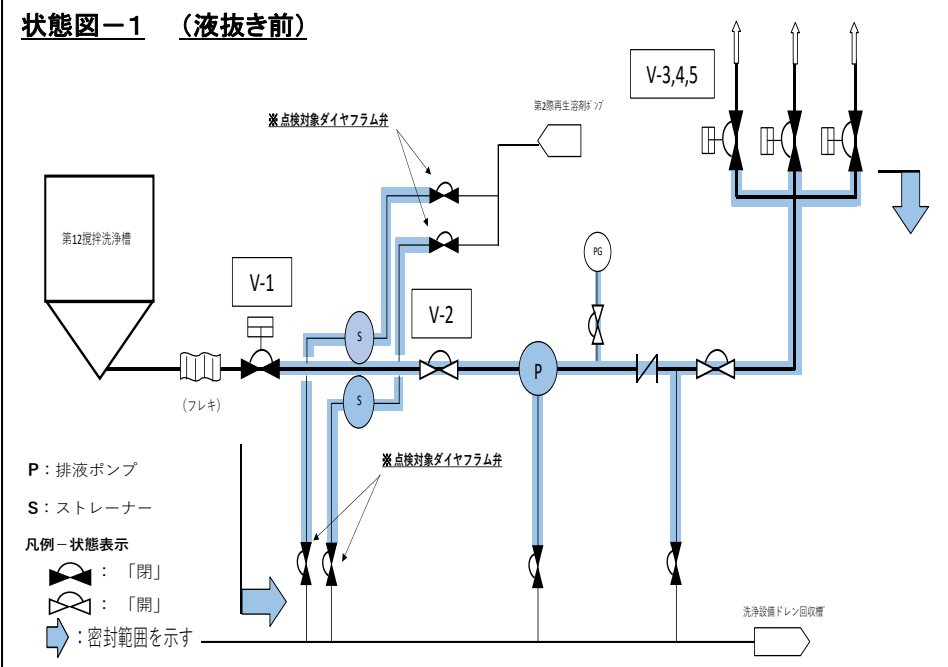
状態図-1 (液抜き前)

| 事象概要 | 発生原因 | 再発防止対策 |
|--|---|---|
| <p>・9/4(土)午前1時10分頃の巡回点検時に作業スペースからの目視確認にて攪拌洗浄エリアの第12槽排液ポンプ吐出配管下の床に液濡れがあるのを確認。</p> <p>・確認時は定期点検期間中で、換気空調設備を一時的に停止していた為、攪拌洗浄エリアの出入口を目張りして密閉しており、直ちに入室出来ない状態であった。</p> <p>・9/5(日)夕方、換気空調設備を立上げ後に入室し、漏洩液の拭取り、漏洩箇所を特定を実施した。その結果、洗浄槽(第12槽)排液ポンプ吐出側のドレン配管のダイヤフラム弁<sup>※1</sup>(以下、弁と表記)からの洗浄剤の漏れであることが判明し、速やかにダイヤフラム<sup>※2</sup>の交換を実施した。</p> <p>・漏洩した液は洗浄剤(PCB濃度1.83mg/kg)であり、漏洩量は約3Lであった。</p> <p>※1：ダイヤフラム弁とは<br/>配管の途中に配置され、弁に組み込まれたダイヤフラム<sup>※2</sup>を弁内部の弁座に押しつけ・引き上げる事で配管内を流れる液体の流れ(「開/閉」を含む)を調整する器具。</p> <p>※2：ダイヤフラムとは<br/>テフロン製のシート(接液部)とクッションゴム(非接液部)で構成される弁の膜。</p> | <p>①漏洩箇所の配管内圧力の上昇(状態図-1、-2を参照)</p> <ul style="list-style-type: none"> <li>・今回の定期点検では、洗浄槽排液ポンプのストレーナー(フィルター)前後に付属する弁の点検を予定しており、点検に係る配管の液抜きを実施した。(状態図-1から状態図-2に移行)</li> <li>・その際のバルブ操作で漏洩箇所を含む一部配管がバルブで縁切りされ、密封された状態となった。</li> <li>・その後、換気空調設備が停止したため、室温は外気温に影響され室温は上昇、密封された当該配管内の温度も上昇し、液が膨張したことにより、通常の配管内圧力より上昇し、シール性(液漏れ防止)が不十分となっていたドレン配管の弁から漏洩が生じた。</li> </ul> <p>②ダイヤフラムのシール性低下</p> <ul style="list-style-type: none"> <li>・漏洩したダイヤフラムのクッションゴム(非接液側のゴムシート)の変形を確認した。</li> <li>・弁メーカー見解より、非接液側のクッションゴムの弾性が損なわれ、弁本体との密着度が低下し、本来機能すべきシール性(液漏れ防止)が不十分な状況となっていた。</li> </ul> <p>通常の配管内圧力では機能していたダイヤフラムのシール性が、配管内圧力の上昇とクッションゴム劣化の影響によりシール性が保てなくなり外部漏れが発生した。</p> | <p>①-1<br/>定期点検等において設備停止やバルブ開閉操作により液封状態が発生する可能性がある場合は当該配管内の液抜きをする。</p> <p>①-2<br/>工事実施前の関係者打合せの際に作成している「作業における事前打合せ記録のチェック項目」に「室温の上昇等による配管内の圧力上昇可能性の有無」についての確認欄を設け、配管内圧の上昇の発生を確実に未然防止する。</p> <p>② 攪拌洗浄エリア内の全ての弁の目視点検を実施。<br/>(9月の定期点検期間中に実施済み)<br/>その後、攪拌洗浄エリア内の全ての弁のダイヤフラム273台中256台を計画的に交換した。残り17台は2月の冬期定期点検時に交換予定。</p> <p>水平展開<br/>攪拌洗浄エリア外の弁についても、外観目視点検を実施し異常が疑われる箇所については、順次ダイヤフラムを交換する予定である。</p> |
